# RESSOURCES FALCO

## ÉTUDE D'IMPACT SUR L'ENVIRONNEMENT

Projet Horne 5, Rouyn-Noranda, Québec

**Complément aux documents de réponses  
aux questions des 1er mai et 15 juin 2018  
Annexes COMP-125 à COMP-253**

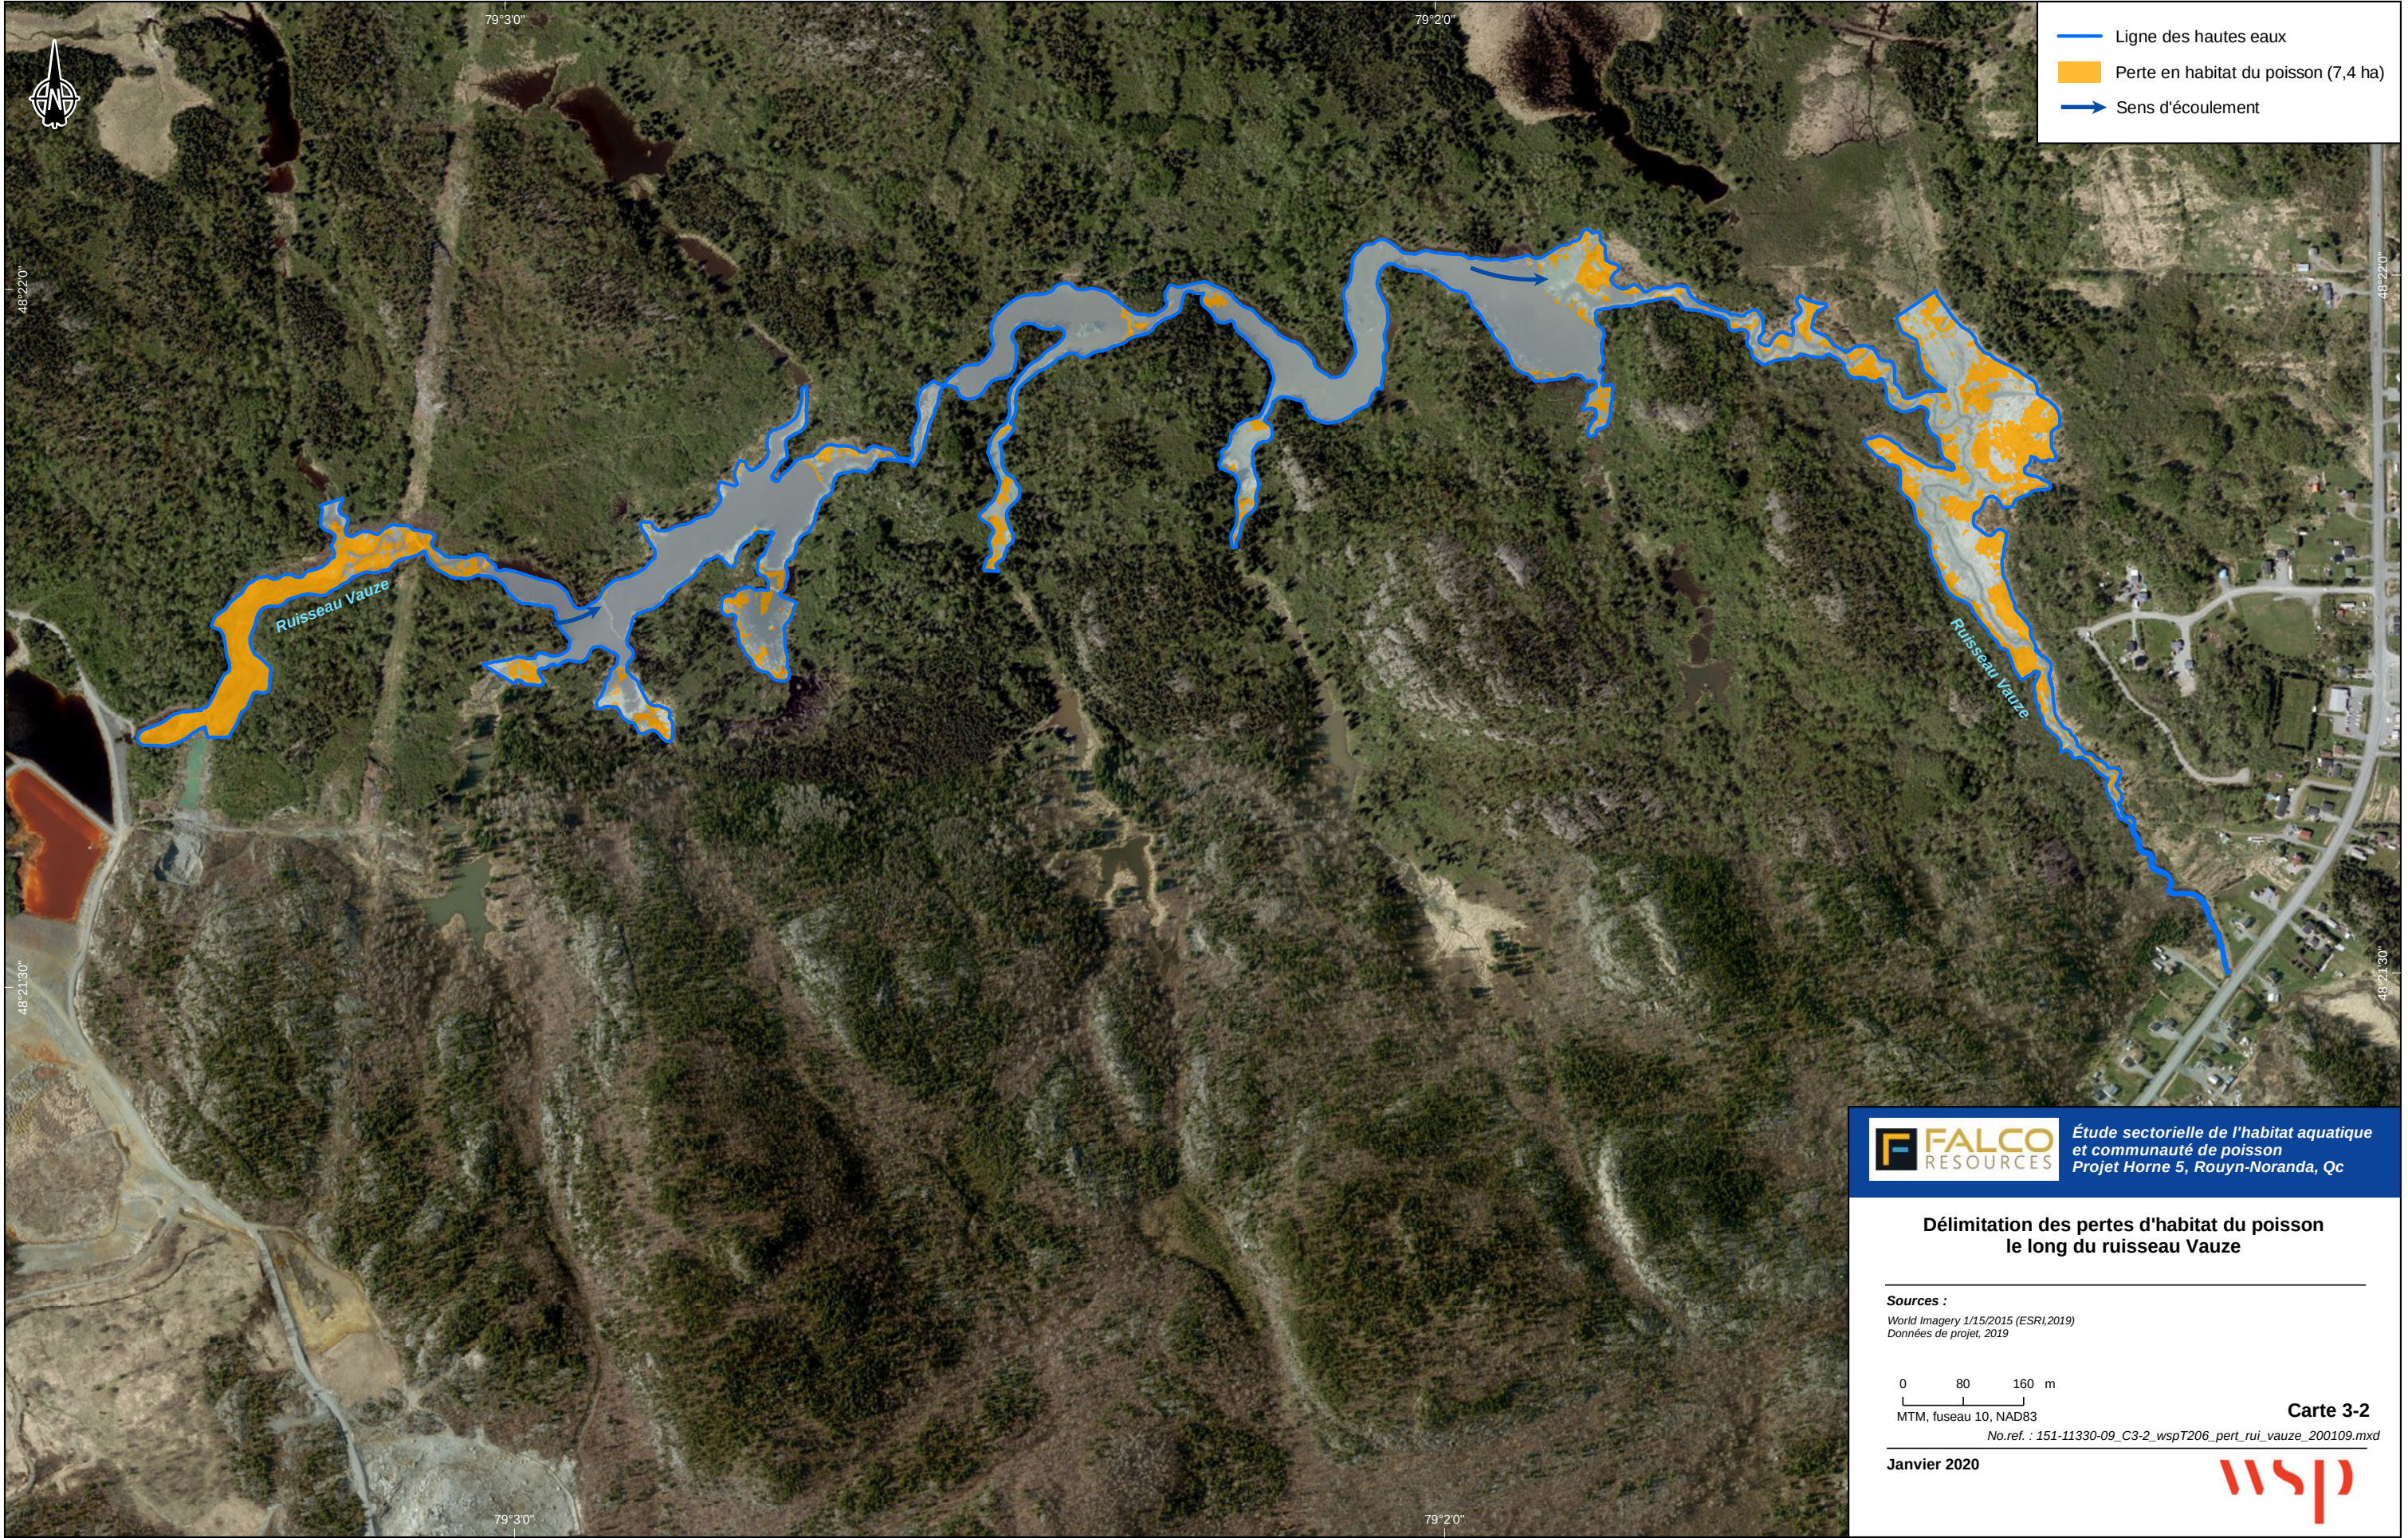
Carte 3-2

À l'est des IGRM, le ruisseau Vauze « aval » subira une réduction de son débit de crue à récurrence de deux ans, ce qui entraînera une baisse du niveau de l'eau de 5 à 10 cm sur les 3,5 premiers km de son parcours. Ensuite, sur une section du ruisseau d'environ 500 m en amont du ponceau de la rue Saguenay dans le secteur d'Alembert, la baisse de niveau variera entre 50 cm et 1 m, puisque ce ponceau ne devrait plus entrer en charge en conditions projetées. Enfin, le reste du ruisseau situé en aval du ponceau de la rue Saguenay ne présentera que de faibles baisses de niveau de l'ordre de moins de 5 cm. L'ensemble des baisses de niveau le long du ruisseau Vauze « aval » se traduiront par une perte indirecte d'habitat du poisson totalisant approximativement 7,4 ha (carte 3-2).

- Ligne des hautes eaux
- Perte en habitat du poisson (7,4 ha)
- Sens d'écoulement

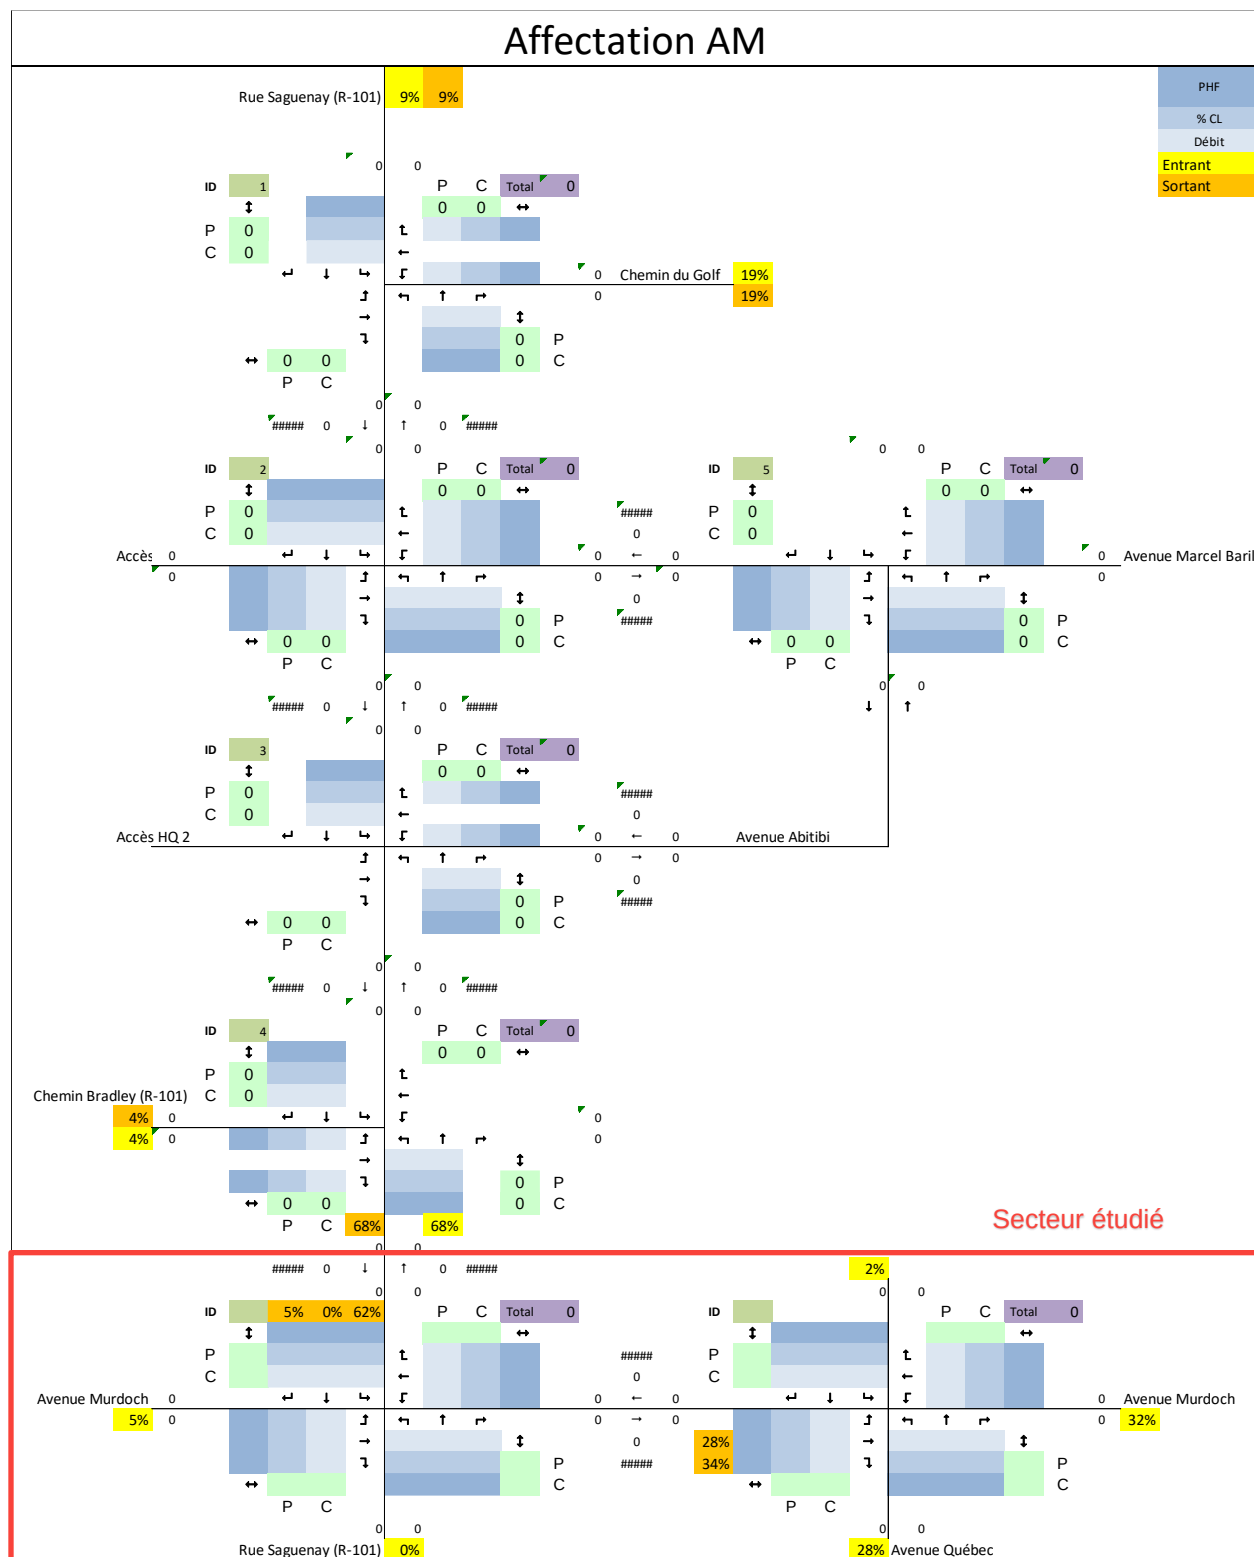
**Figure 3-1 Phase de construction - Distribution des nouveaux déplacements - Pointe AM**

Les figures qui suivent illustrent la distribution et l'affectation déterminées à partir des informations tirées du mandat précédent.

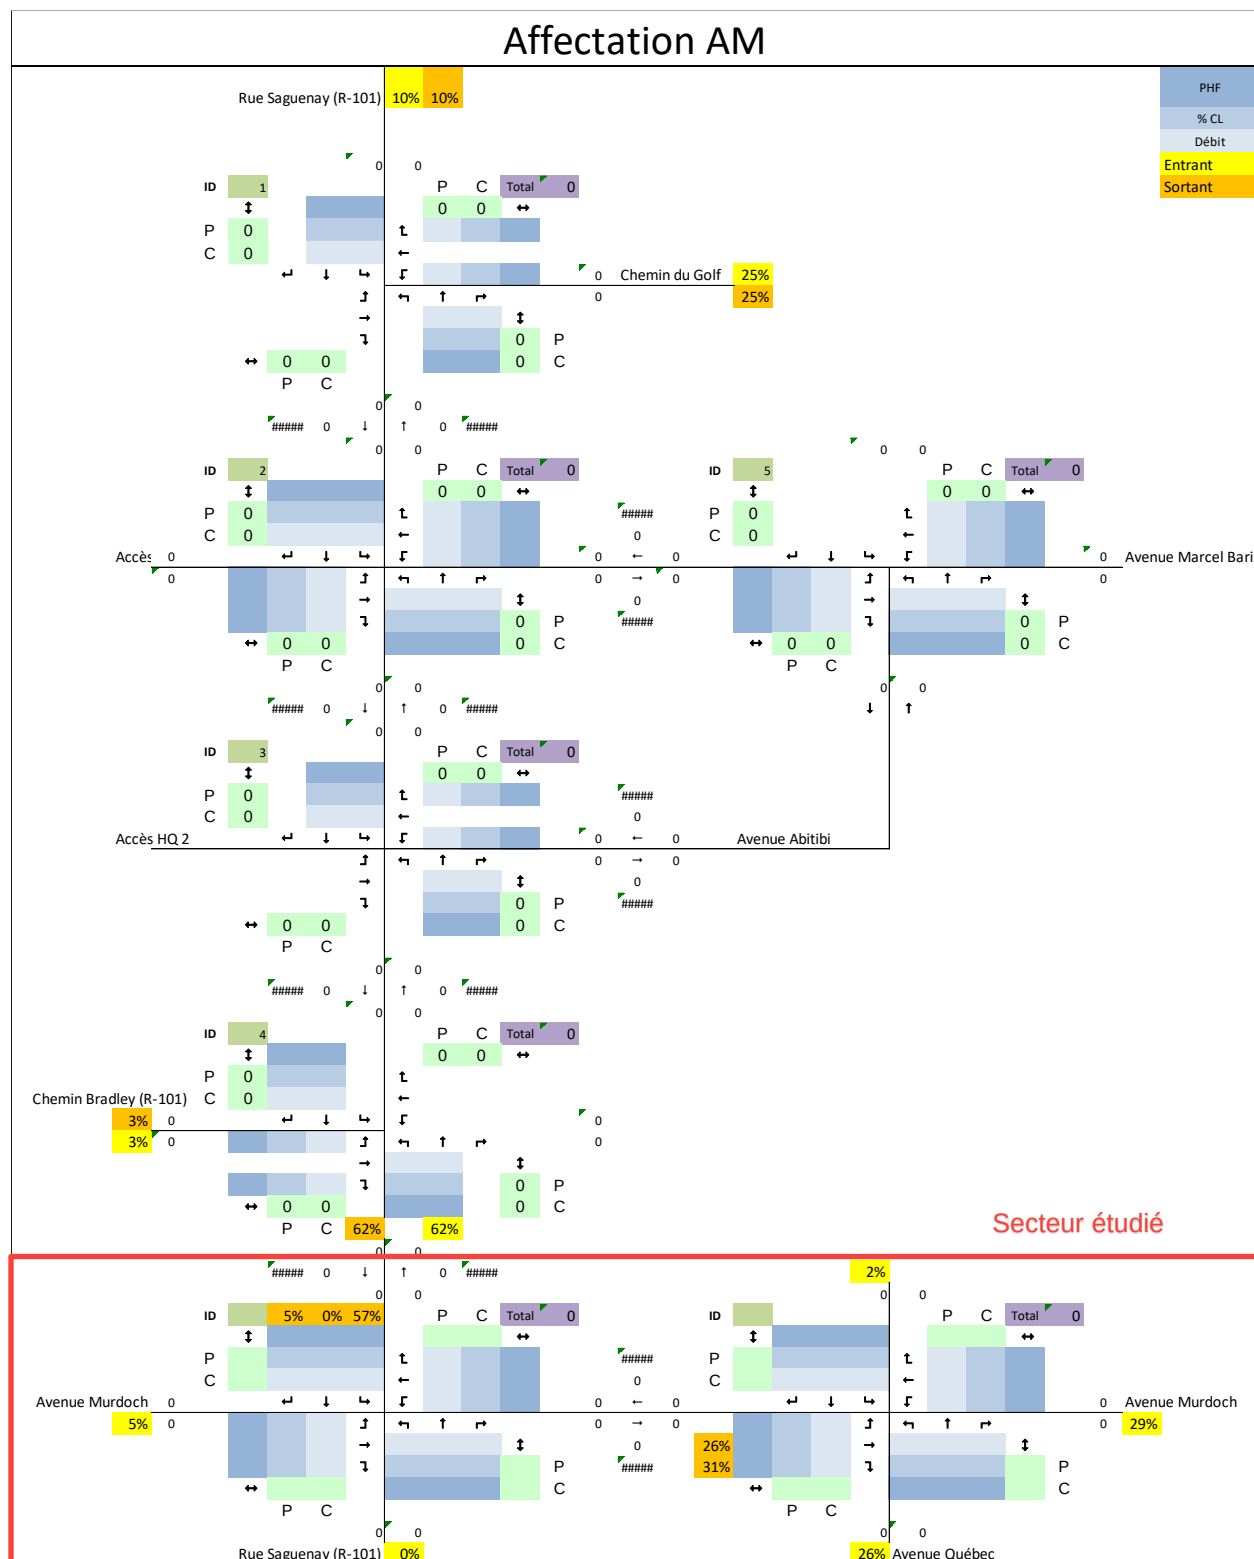
**Figure 4-1 Horizon court terme - Distribution des nouveaux déplacements - Pointe AM**

Les figures qui suivent illustrent la distribution et l'affectation déterminées à partir des informations tirées du mandat précédent.

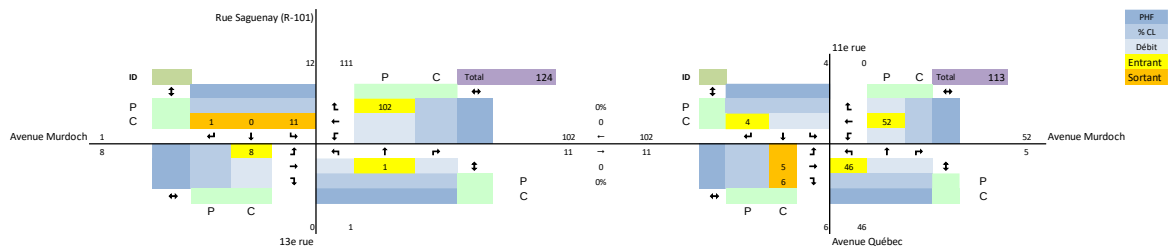
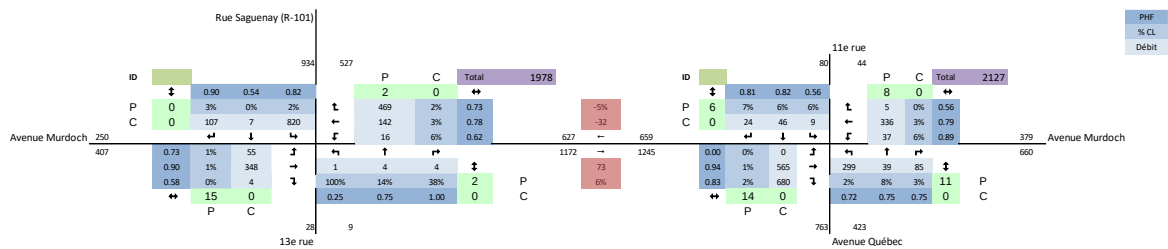
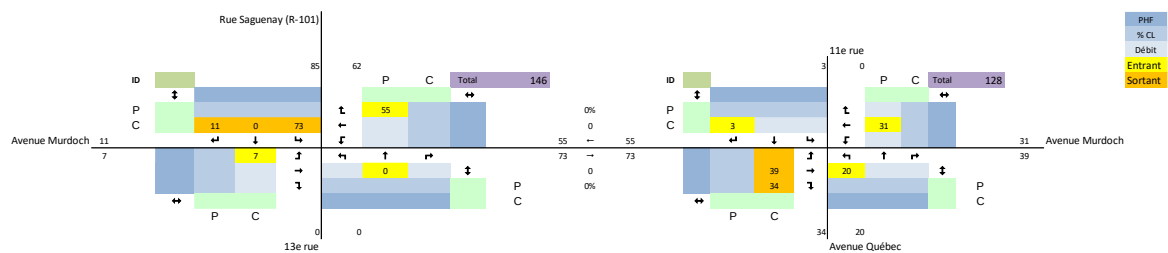
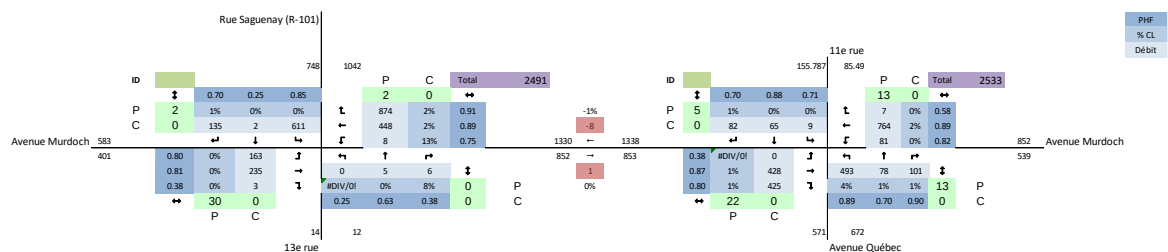
La distribution des déplacements dans le secteur étudié a pu être complétée tel qu'illustré sur les figures 4-3, 4-4, 4-5 et 4-6.

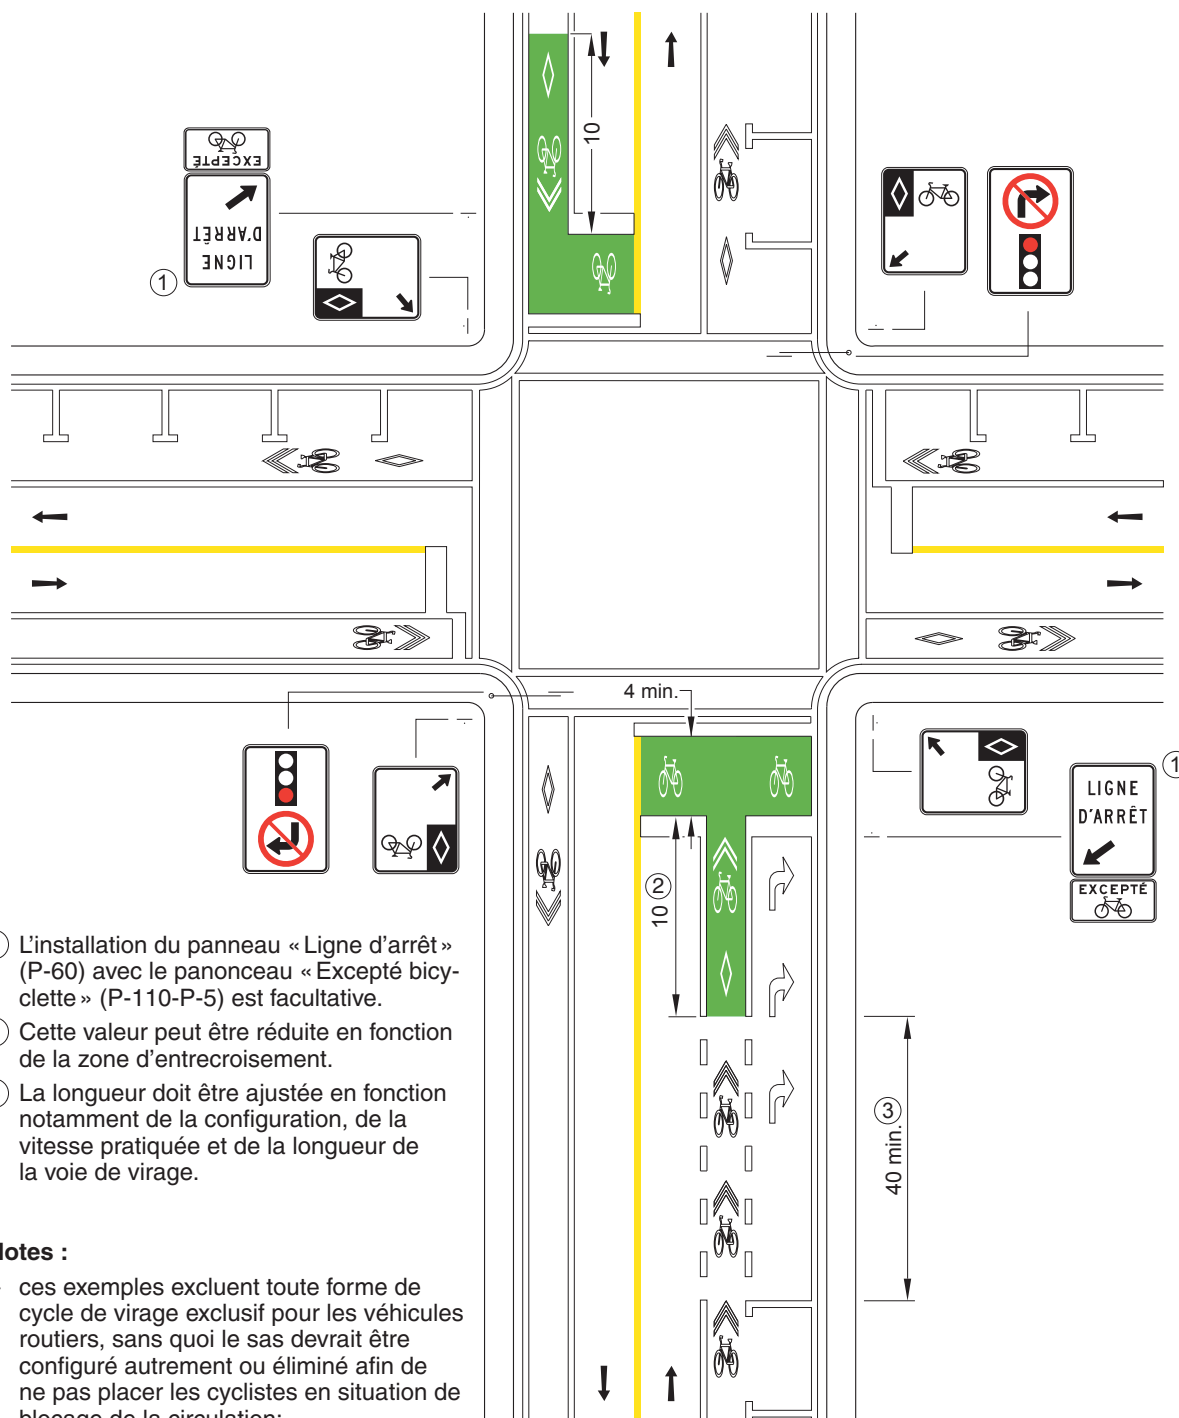
## SIGNALISATION D'UN SAS VÉLO À UNE INTERSECTION CONTRÔLÉE PAR DES FEUX DE CIRCULATION

- ① L'installation du panneau « Ligne d'arrêt » (P-60) avec le panonceau « Excepté bicyclette » (P-110-P-5) est facultative.
- ② Cette valeur peut être réduite en fonction de la zone d'entrecroisement.
- ③ La longueur doit être ajustée en fonction notamment de la configuration, de la vitesse pratiquée et de la longueur de la voie de virage.

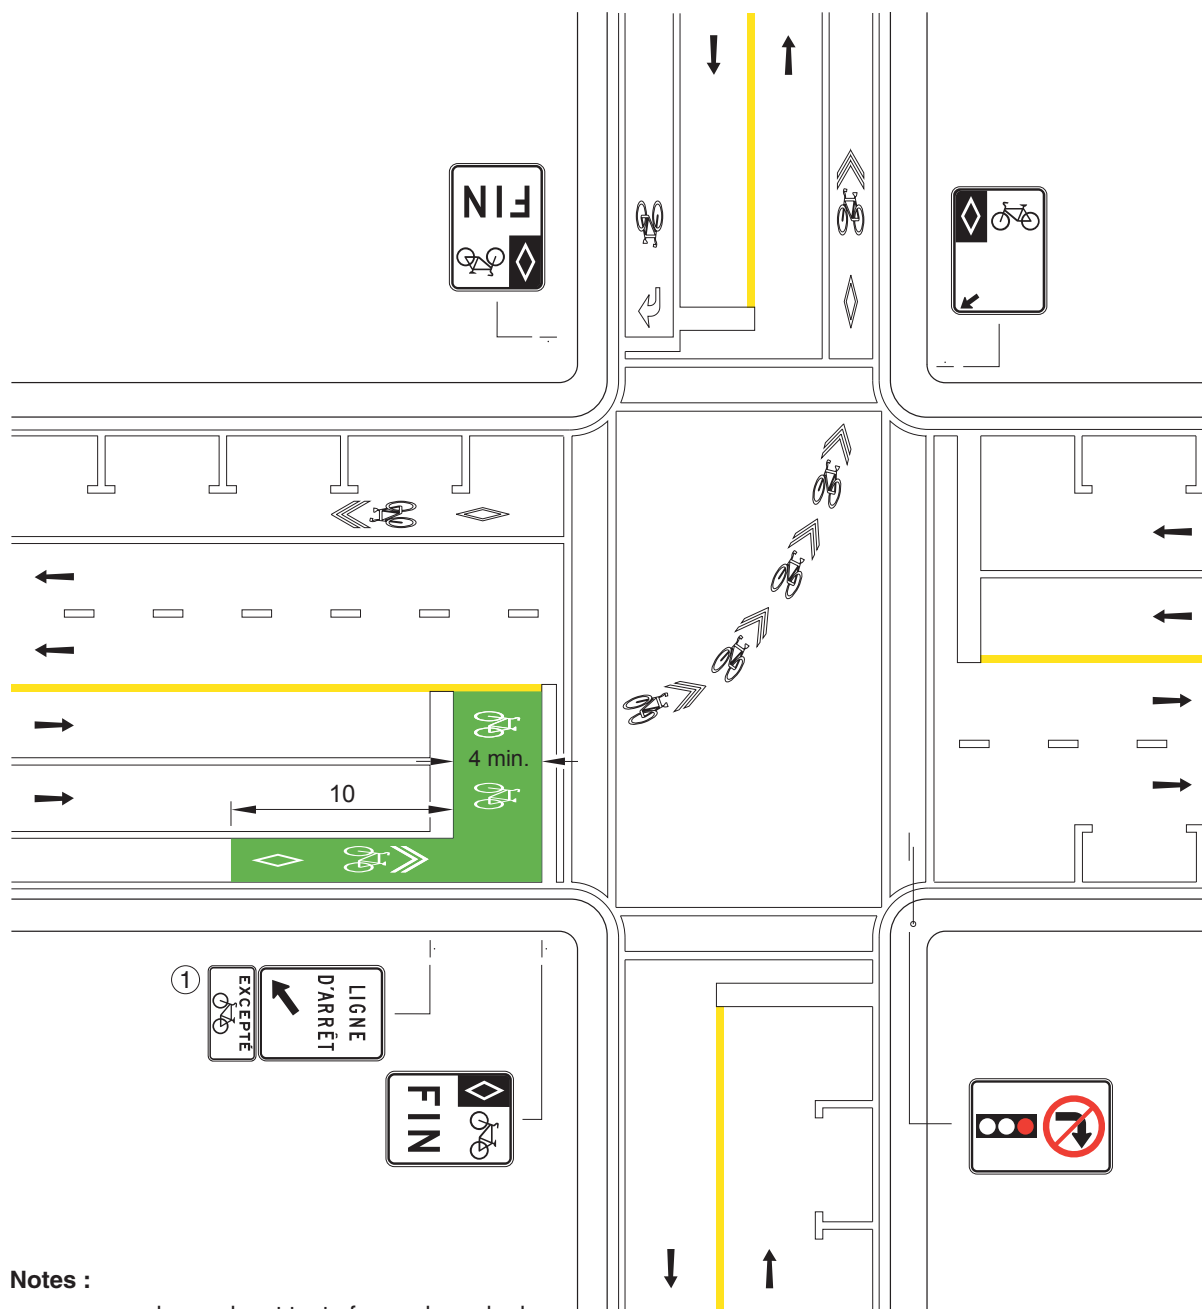
- ces exemples excluent toute forme de cycle de virage exclusif pour les véhicules routiers, sans quoi le sas devrait être configuré autrement ou éliminé afin de ne pas placer les cyclistes en situation de blocage de la circulation;
- un produit antidérapant doit être utilisé pour la couleur verte;
- les cotes sont en mètres.

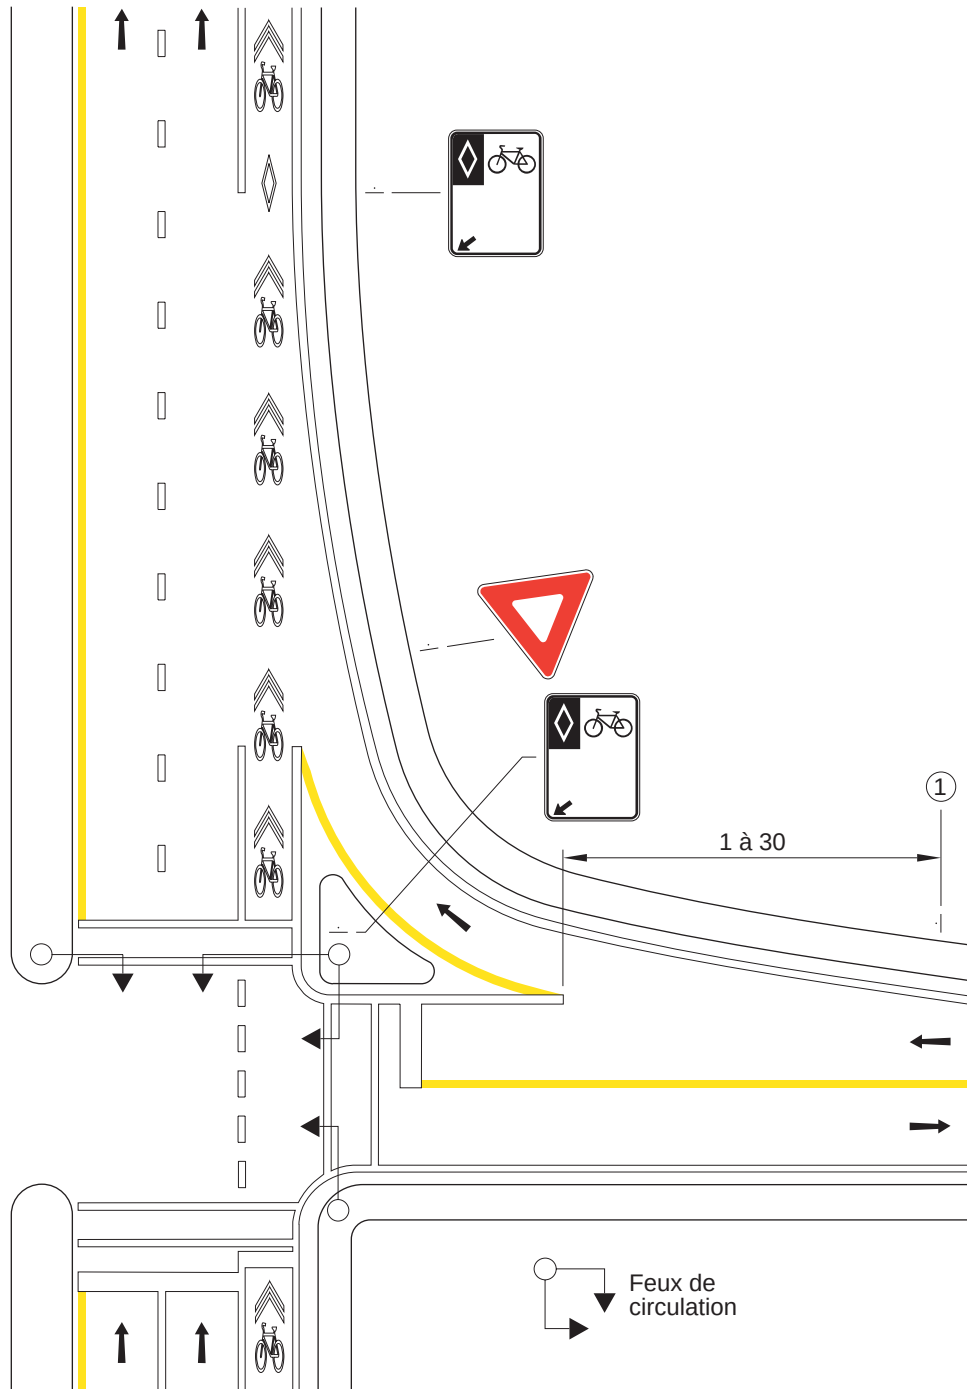
**SIGNALISATION  
D'UNE BANDE CYCLABLE  
À LA SORTIE  
D'UN ÎLOT DÉVIEUR**

① Panneau(x) d'indication I-95, I-105 ou I-135, au besoin.

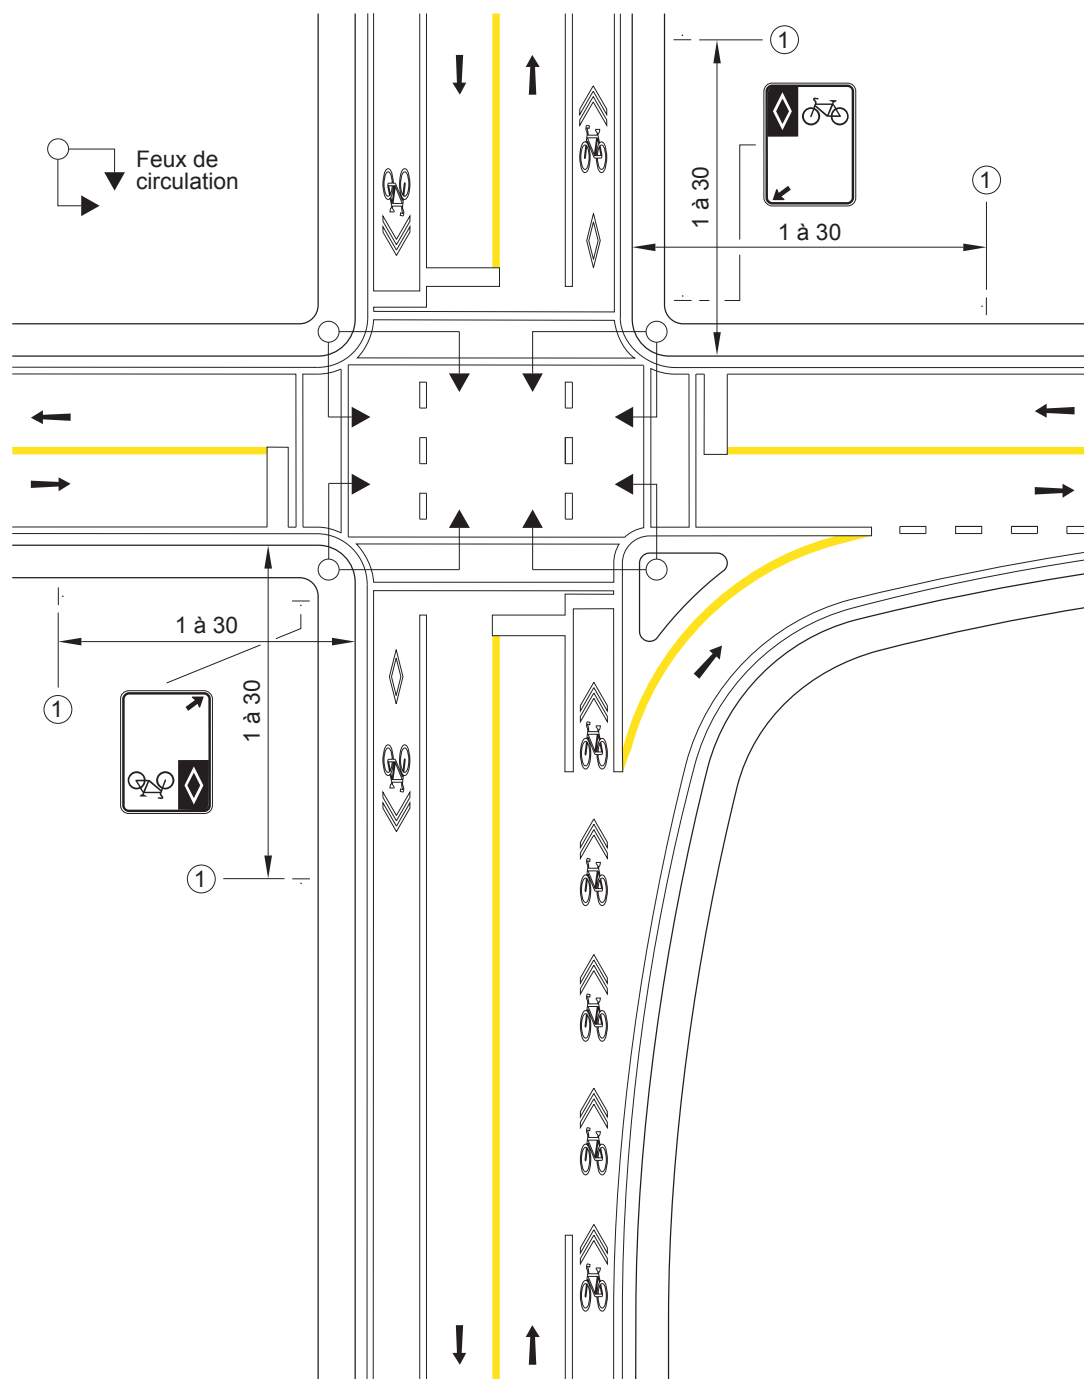
## SIGNALISATION D'UNE BANDE CYCLABLE À UNE INTERSECTION AVEC ÎLOT DÉVIEUR

① Panneau d'indication I-95, I-105 ou I-135, au besoin.

- ce dessin normalisé s'applique pour les bandes cyclables unidirectionnelles seulement;
- les cotes sont en mètres.
