Objet : **Rapport d'expertise géotechnique**
Escalier à usage public en zone de contraintes de glissement de terrain
Secteur des Dunes - Ptie du lot 5 174 502, chemin du Moulin-à-Baude, Tadoussac (Québec)
Référence d'Englobe : 10-02200133.036-0100-GS-R-0001-00

La firme Englobe a été mandatée afin d'effectuer une expertise de stabilité dans le secteur des Dunes à Tadoussac, au droit du lot 5 174 502, chemin du Moulin-à-Baude, dans le but d'émettre des recommandations applicables pour la réalisation d'un escalier à usage public en zone de pente.

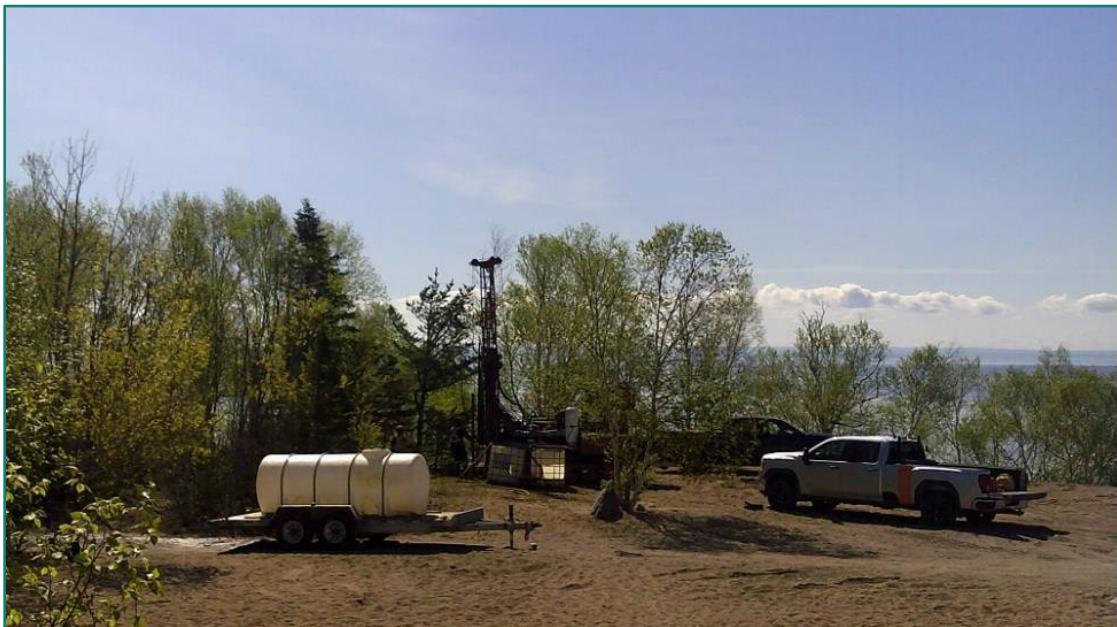
L'emplacement du sondage a été défini sur place, à plus de 20,0 m du sommet de talus et en dehors des zones arborées, afin de préserver l'état naturel du site. Le forage a atteint une profondeur totale de 50,29 m, tel que requis dans le mandat initial.

Photo 1 : Vue montrant la réalisation du sondage TF-01-22, en mai 2022.

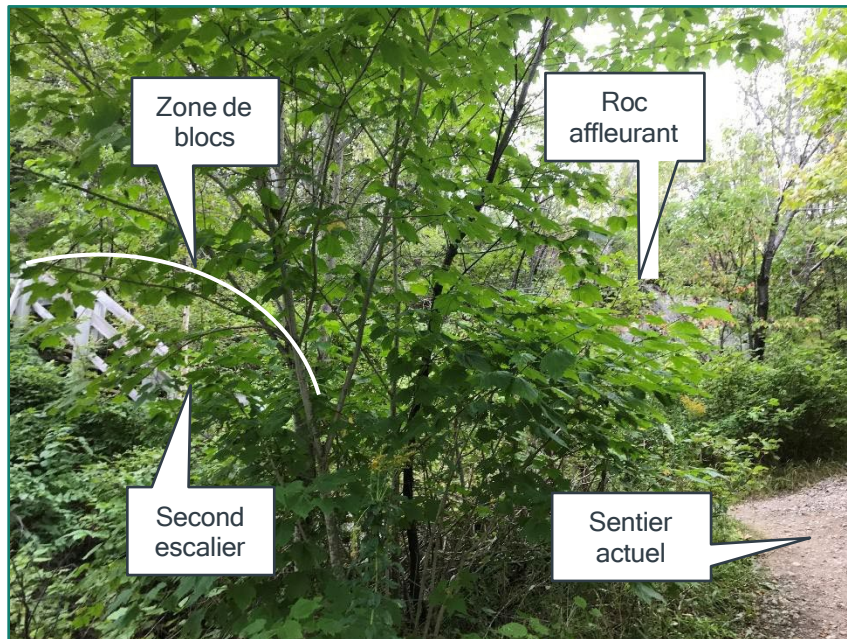
La végétation dans les pentes granulaires est principalement composée d'arbres, d'arbustes dans les parties non aménagées. Le talus faisant face à la Maison des Dunes est marqué par une végétation majoritairement herbacée (voir photos 3 à 5).

Photo 3 : Vue montrant le second escalier et le roc affleurant à proximité.

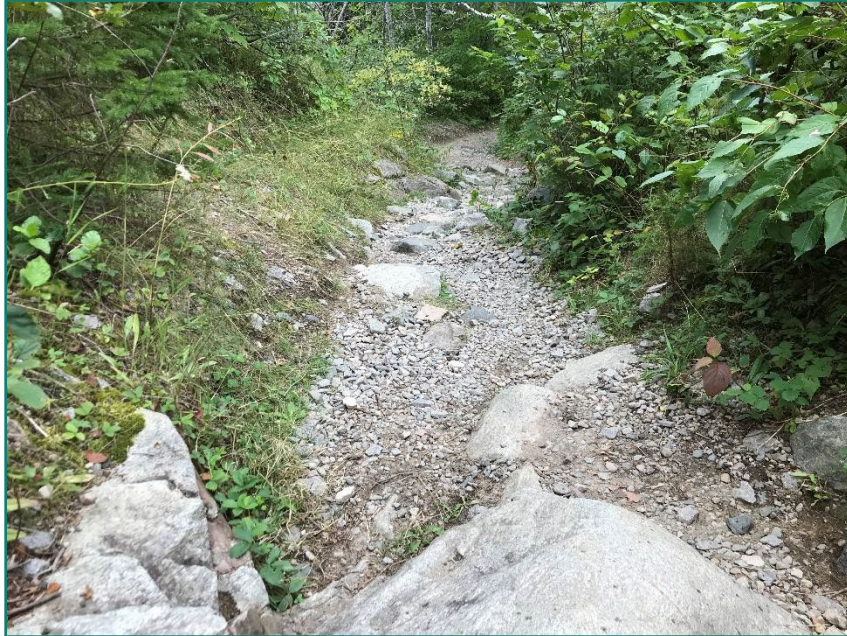
Photo 4 : Vue montrant le roc affleurant au droit du sentier actuel.

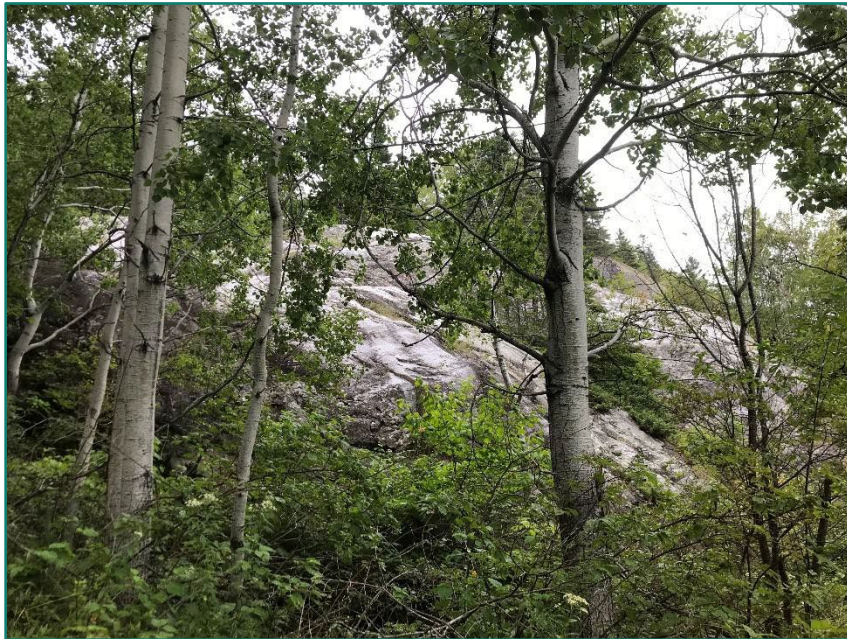
Photo 5 : Vue montrant le socle rocheux affleurant à l'est du sentier actuel.

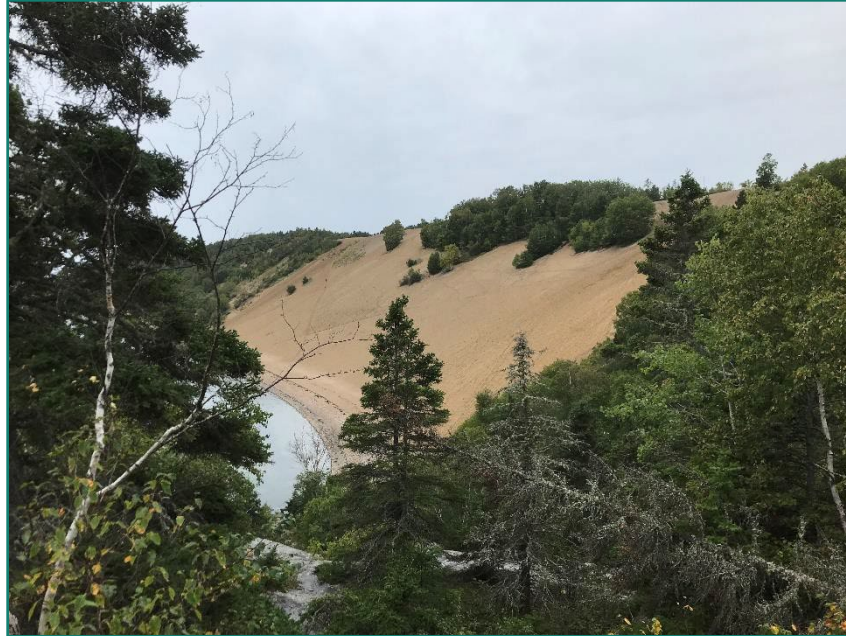
Photo 6 : Vue montrant le secteur des dunes, depuis le massif rocheux affleurant.

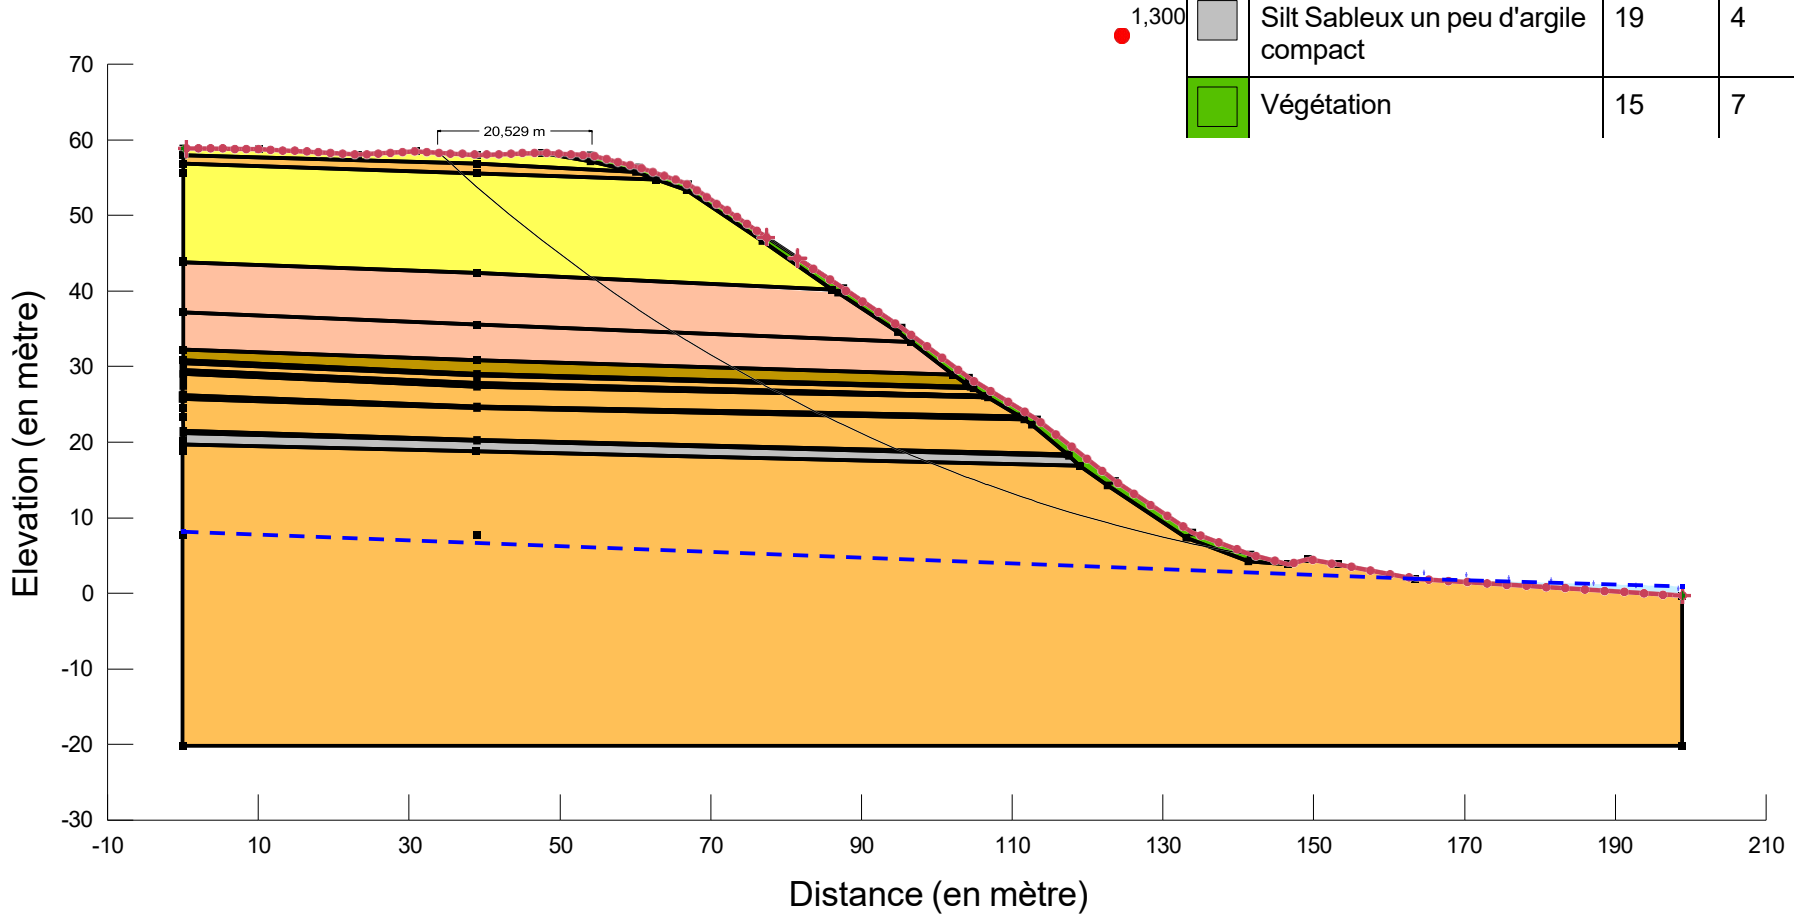
Stabilité Escalier Sepaq
 Tadoussac
 Relevé 1
 02200133.036
 Lise Delpech
 Octobre 2022

En appliquant un facteur de sécurité de près de 1,3, le recul maximal anticipé est de **20,5 m** dans l'axe du forage, tel que montré sur la première analyse jointe en annexe D. Au-delà de cette distance, toutes les simulations présentent un facteur de sécurité supérieur à 1,3. Une seconde analyse, notée R2 au plan, a été effectuée à l'est de la première. L'application du facteur de sécurité de 1,3 induit un recul anticipé de **18,7 m**.
