# ÉNERGIE ÉOLIENNE PPAW S.E.C.

## Parc éolien Pohénégamook–Picard– Saint-Antonin–Wolastokuk

Caractérisation écologique

### **Caractérisation écologique**

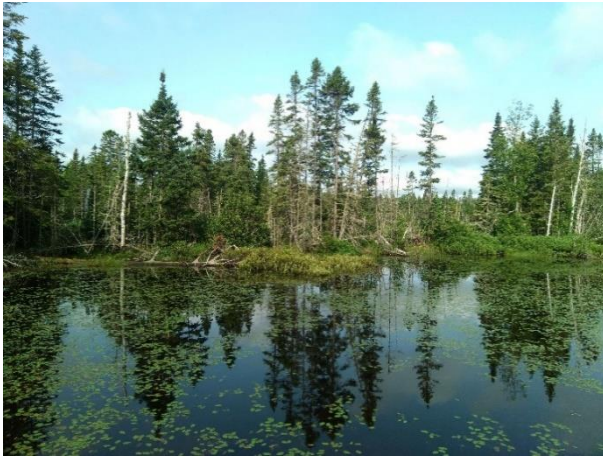
Photo 1. Étang, station ST0214B

Au total, l'empreinte du projet est située dans 0,1 ha de ce type de milieu humide situé en bordure de chemins existants (photo 1 et annexe A). Plusieurs étangs en bordure de chemin sont colonisés par le castor et le régime hydrique est modifié par sa présence (photo 2 et annexe A).

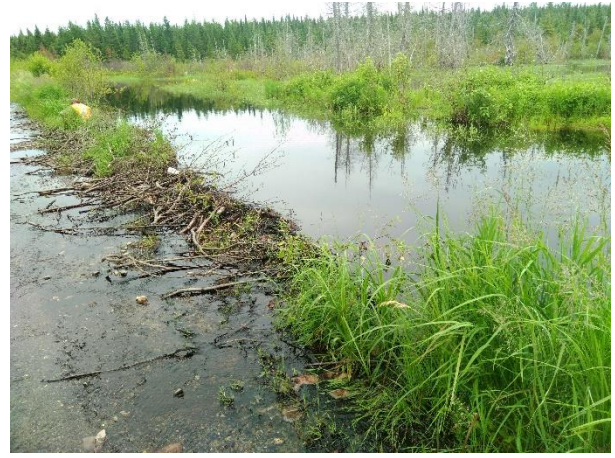
Photo 2. Barrage de castor en bordure du chemin existant, station ST0532

La majorité des milieux humides dans la zone inventoriée sont perturbés par l'utilisation antérieure et actuelle du territoire (photos 2, 5, 6 et 8).

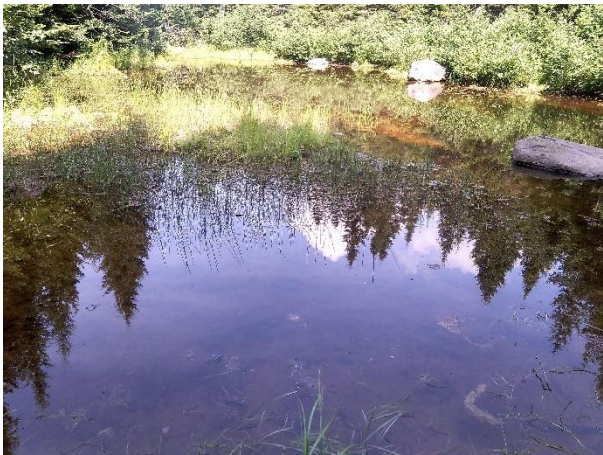
Photo 3. Marais, station ST0602

Le couvert est dominé par l'eupatoire maculée, le calamagrostis du Canada, le scirpe (majoritairement le scirpe à ceinture noire et le scirpe noirâtre) ainsi que des graminées variées.

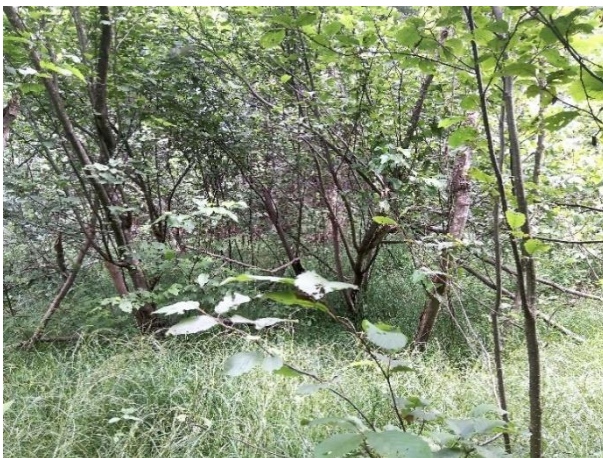
Photo 5. Marécage, station ST0074B

Les marécages sont les milieux humides les plus abondants de la zone inventoriée (tableau 2 et annexe A). Ces milieux occupent 51,9 ha et sont répartis dans l'ensemble de la zone d'étude. Ils sont composés de marécages arborescents et de marécages arbustifs (photos 5 et 6).

Ces milieux sont constitués d'un couvert arborescent dominé par le sapin baumier ainsi que d'autres essences moins majoritaires telles que le peuplier baumier, l'épinette noire, l'érable rouge et l'aulne rugueux. La strate arbustive est dominée par l'aulne rugueux et la ronce pubescente. La strate herbacée est diversifiée mais dominée principalement par l'impatiante du Cap, la sphaigne, l'onoclée sensible, le pigamon pubescent et des graminées variées. La végétation est dominée par des espèces indicatrices de milieux humides.

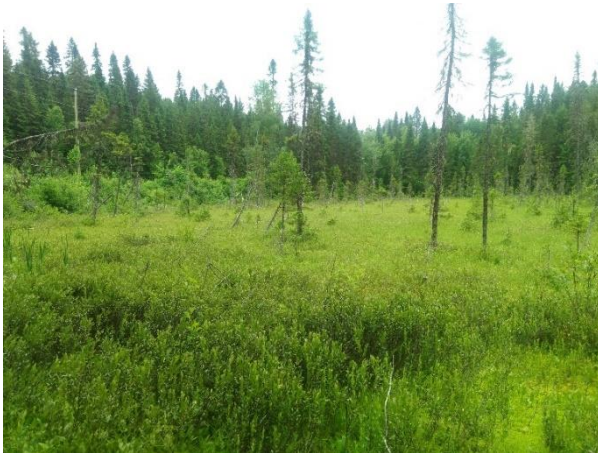
Photo 7. Tourbière, station ST1074B

Une centaine de tourbières, boisées et ouvertes, sont réparties dans l'ensemble de la zone inventoriée. Elles occupent 38,2 ha de la zone inventoriée (photo 7; annexe A). Au total, l'empreinte du projet occupe 5,4 ha dans ce type de milieu humide.

Ces milieux sont constitués d'un couvert arborescent dominé par le sapin baumier, l'épinette noire et le thuya occidental. La strate arbustive est dominée par la ronce pubescente, le thuya occidental et l'aulne rugueux. La strate herbacée est diversifiée et dominée par les sphaignes et des graminées variées. Le sol est organique hydromorphe sur une profondeur de plus de 30 cm.

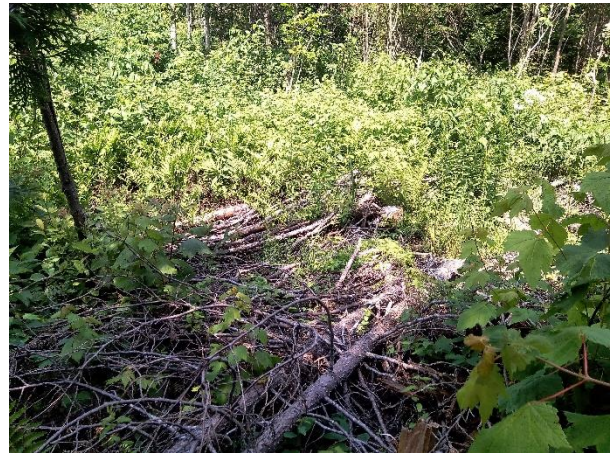
Photo 8. Tourbière avec végétation perturbée par coupe forestière, station ST0072B

Les tourbières caractérisées sont principalement boisées. Des perturbations (coupe et exploitation forestières) modifient l'hydrologie, les sols et la végétation de certaines tourbières (photo 8).

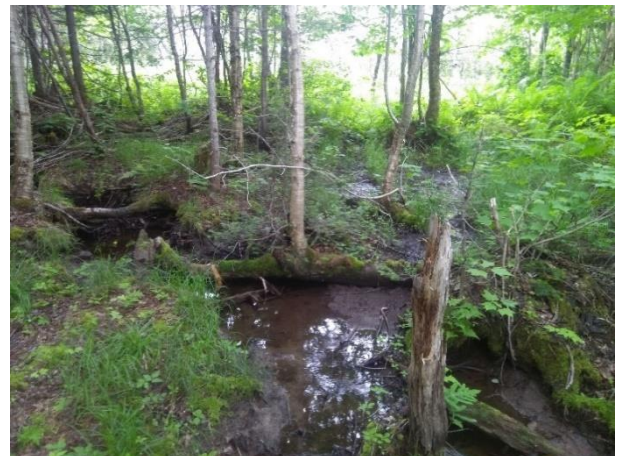
Photo 12. Cours d'eau sans site de traversée (SH0039)

Trente-six segments de cours d’eau caractérisés à l’intérieur de la zone inventoriée ne seront pas traversés par un chemin (photo 12 et annexe A) puisque certains s’écoulent parallèlement à l’emprise de chemins existants ou encore la modification du régime de drainage naturel engendrée par l’aménagement de chemins forestiers est à l’origine de certains cours d’eau. La concentration de drainages naturels multiples dans des fossés ou dans des milieux humides et canalisés dans des ponceaux forme un lit d’écoulement en aval de ceux-ci.

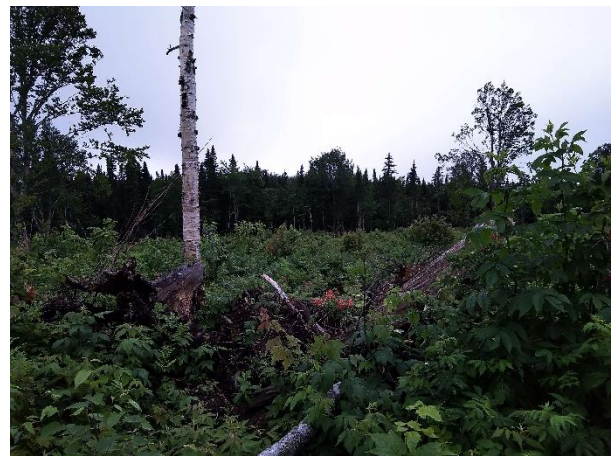
Photo 16. Végétation perturbée à la suite des activités sylvicoles (ST009), dans l’aire de travail de l’éolienne 35

Les activités anthropiques ont perturbé le sol, l’hydrologie et la végétation de plusieurs portions de la zone d’étude (photo 18). L’orniérage provenant de ces coupes forestières ont perturbé le drainage de certains milieux humides.

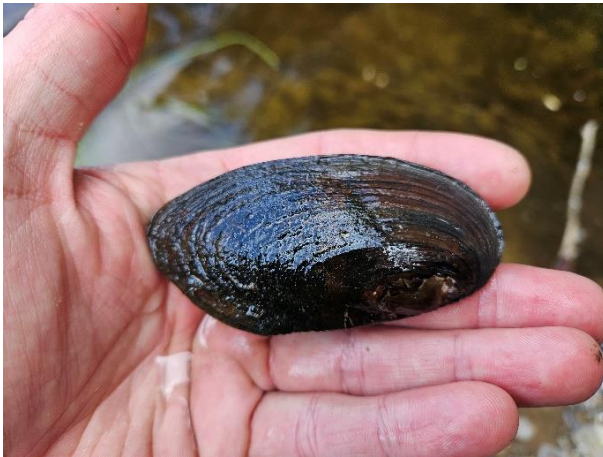
Photo 21. Mulette sp. (lac Morrisson)

Des individus de mulette sp. ont été observés à deux sites dans le lac Morisson qui est à l'extérieur de la zone inventoriée (photos 23 et 24). Aucun autre individu, toute espèce de moule d'eau douce confondue, n'a été observé dans la zone inventoriée ou dans l'empreinte du parc.
