**Énergie éolienne PPAW s.e.c.**

**Parc éolien Pohénégamook–Picard–Saint-Antonin–  
Wolastokuk**

***Plan préliminaire de compensation pour  
l'ensemble des pertes dans l'habitat du poisson***

**2024-06-07**

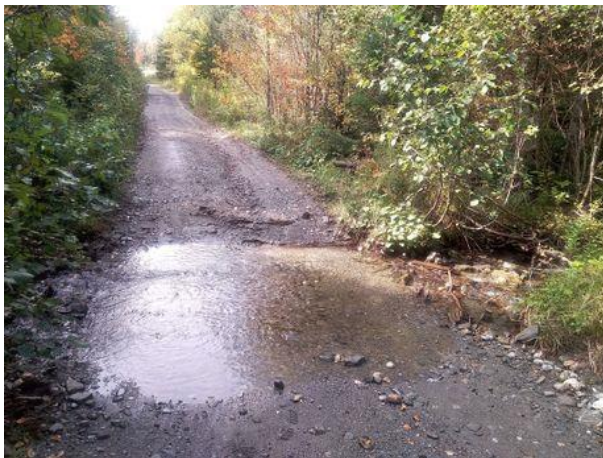
Photo 1. Traverse à gué (T079), coulée des Glaçons

Une traverse à gué (T079) est présente dans la coulée des Glaçons, située dans la zone de projet du parc éolien (47,594457, -69,256168). Actuellement, le cours d'eau coule directement dans le chemin, par conséquent les véhicules circulent directement dans son lit (photos 1 et 2). Une traverse doit être installée afin de stopper les apports constants de sédiments et la perturbation de l'habitat du poisson par le passage de véhicules, ainsi que d'assurer le libre passage du poisson.

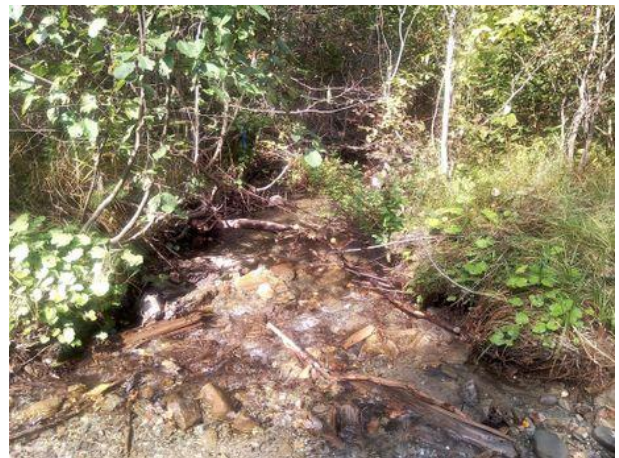
Photo 2. Cours d'eau vers l'aval, coulée des Glaçons

La coulée des Glaçons présente un potentiel pour l'habitat du poisson. Des adultes, des tacons et des alevins d'ombles de fontaine sont observés à plusieurs endroits dans le cours d'eau, autant en aval qu'en amont de cette traverse. Lors de la caractérisation, effectuée sur 200 m en amont et en aval de la traverse de cours d'eau, 14 sites de frayères potentielles, 7 aires d'alevinage et 22 aires de croissance et

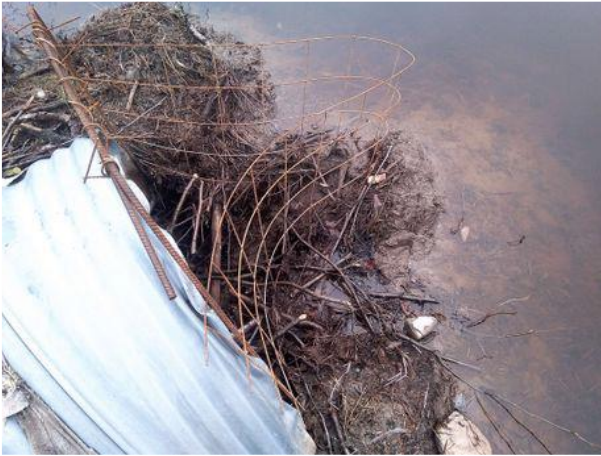
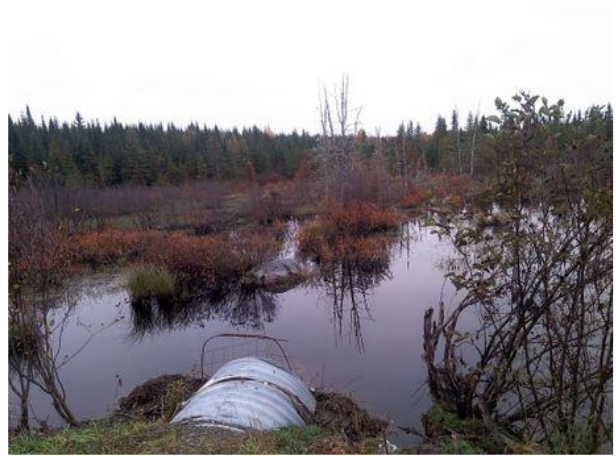
Photo 3. Traverse de cours d'eau T001 (amont), CE139

Photo 4. Traverse de cours d'eau T001 (amont), CE139

La traverse T001 au cours d'eau CE139 (47,648085, -69,356208) est obstruée en amont par un barrage à castor, ce qui compromet le libre passage du poisson (photos 3 et 4). Cette traverse doit être nettoyée afin d'assurer un écoulement permettant le libre passage du poisson dans le ponceau.

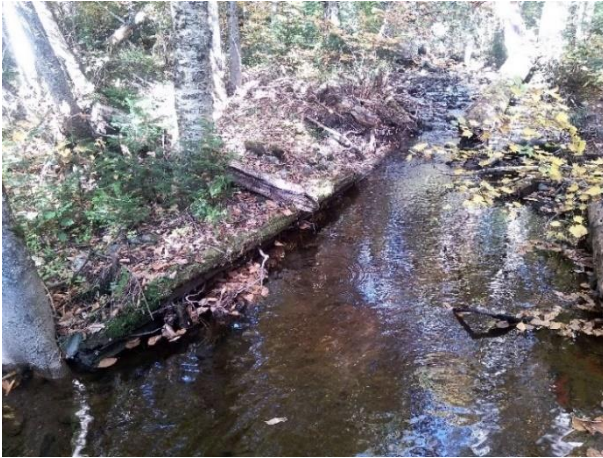
Photo 5. Ancienne frayère aménagée à restaurer

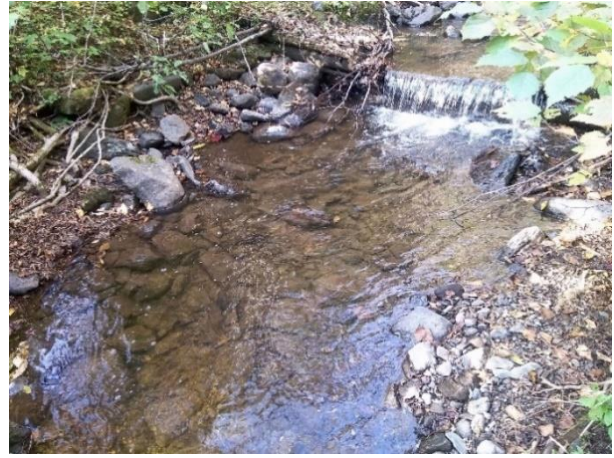
Photo 6. Site de frayère potentielle à aménager

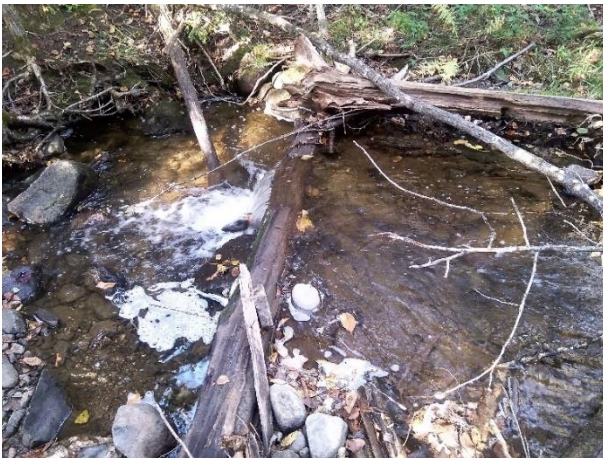
Photo 7. Ancien seuil aménagé avec potentiel pour une nouvelle frayère

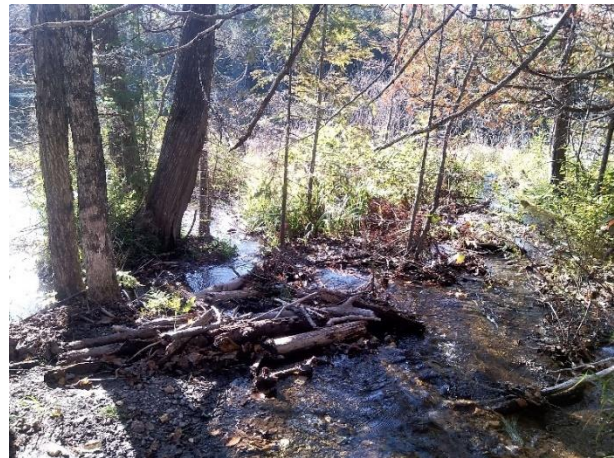
Photo 8. Présence de débris ligneux dans le cours d'eau
