**Parc éolien de la Madawaska S.E.C.**  
**Étude d'impact sur l'environnement**  
**Volume 5 : Réponses aux questions et**  
**commentaires du MELCCFP – Série 2**

**Étude d'impact sur l'environnement  
Volume 5 : Réponses aux questions et  
commentaires du MELCCFP – Série 2**

**Pesca Environnement  
Juillet 2024**

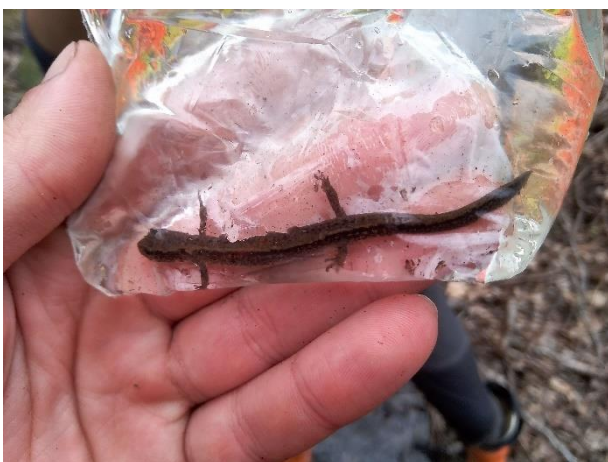
**Photo 1. Salamandre à deux lignes adulte, traverse T27, 8 mai 2024**

Les tableaux 2 et 3 et l'annexe B présentent l'effort d'inventaire et les résultats. Au total, une superficie de 3 230 m<sup>2</sup> a été inventoriée, pendant 503 minutes de recherche, et 2 231 abris ont été soulevés. Vingt-quatre sites d'inventaire présentaient moins de 50 abris; la probabilité de présence de salamandres est moindre en raison de la nature même du milieu. L'inventaire a majoritairement été réalisé lors de journées avec une forte couverture nuageuse (75-100 %) et une température de l'air comprise entre 6 et 26 °C (11,9 °C en moyenne). La température de l'eau était comprise entre 3,3 et 24 °C (8,5 °C en moyenne).

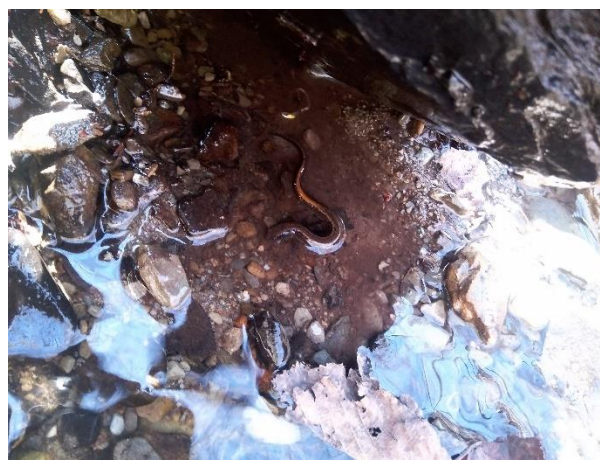
**Photo 2. Salamandre à deux lignes adulte, traverse T15, 10 mai 2024**

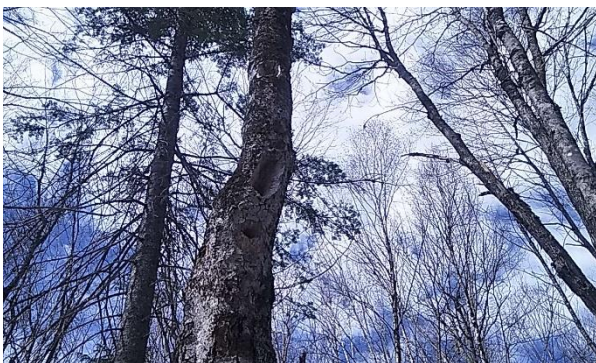
**Photo 4. Cavité d'alimentation, observation B11, 23 avril 2024**

Les cavités d'alimentation ne font l'objet d'aucune protection en vertu du ROM 2022.
