**ÉVALUATION ENVIRONNEMENTALE DE SITE  
PHASE II**

5400, AVENUE PIERRE-DE COUBERTIN  
MONTRÉAL, QC

**RÉF : 13 1573.PHII**

**Août 2013**

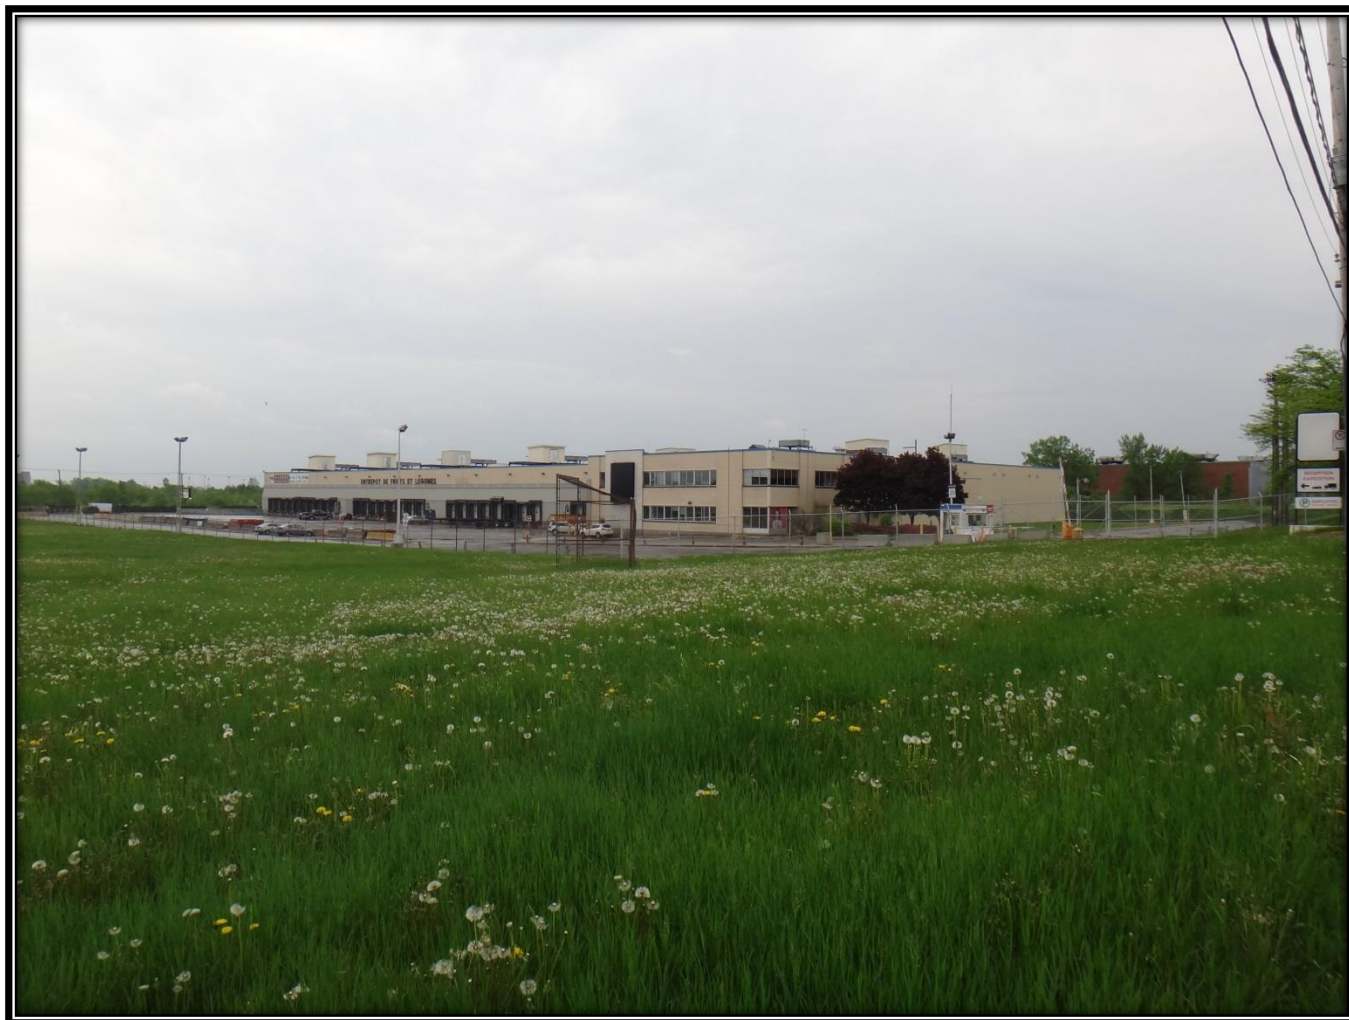
**Photographie no. 1:** Aperçu générale du Site

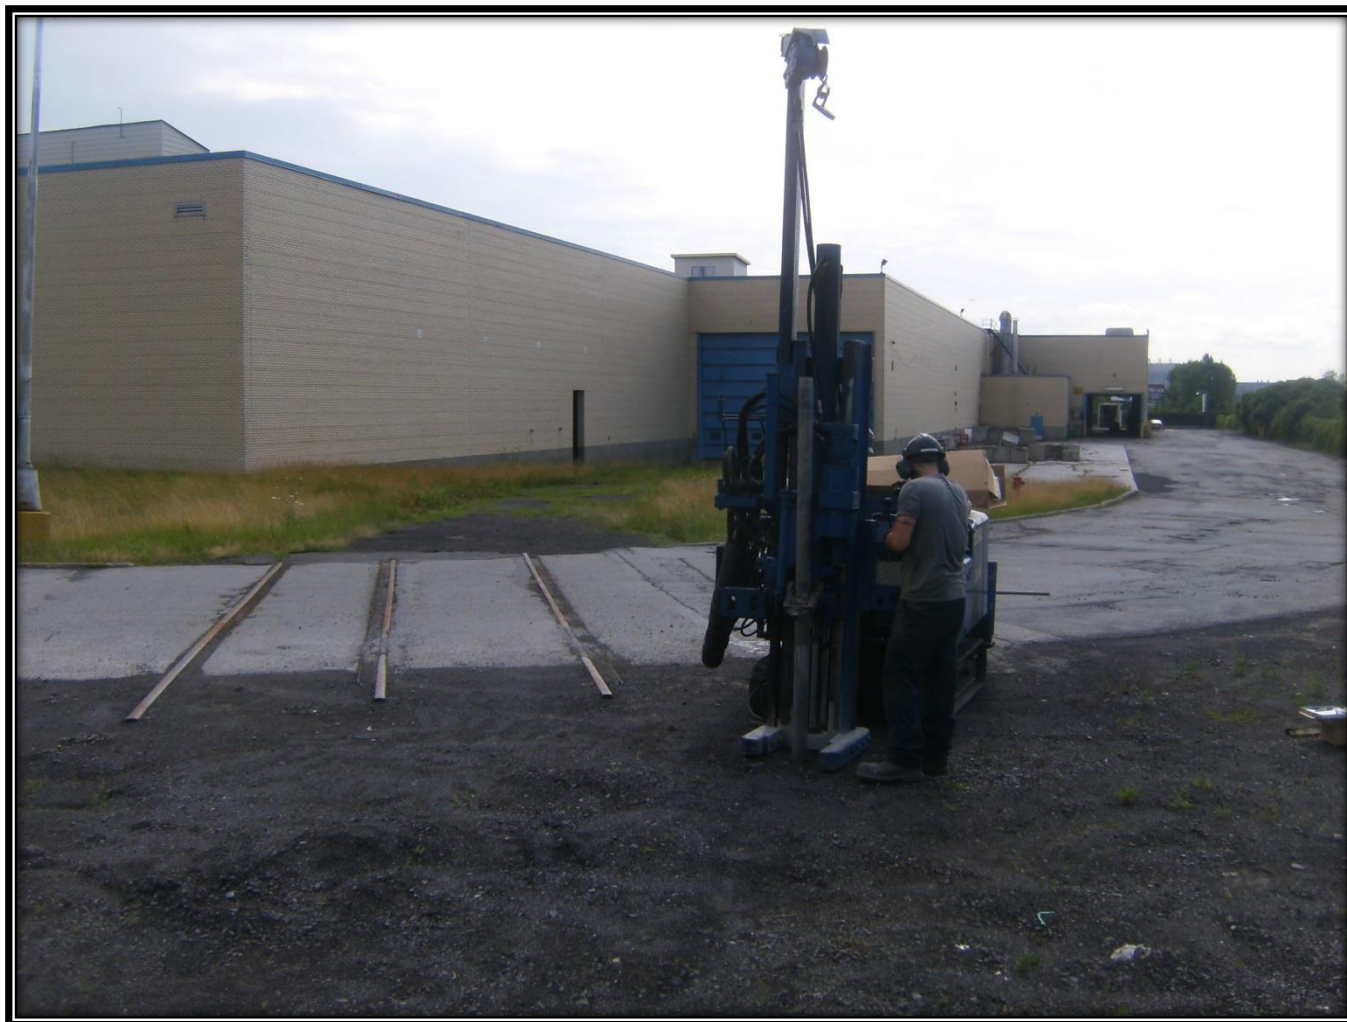
**Photographie no. 2:** Aperçu générale lors du sondage F1

| <b>SONDAGE</b> | <b>EMPLACEMENT</b> | <b>PROFONDEUR MAXIMALE (m)</b> |
|---|---|---|
| F1 | Sur la portion Nord-ouest du Site, à l'emplacement passé d'une voie ferroviaire | 1.22 |

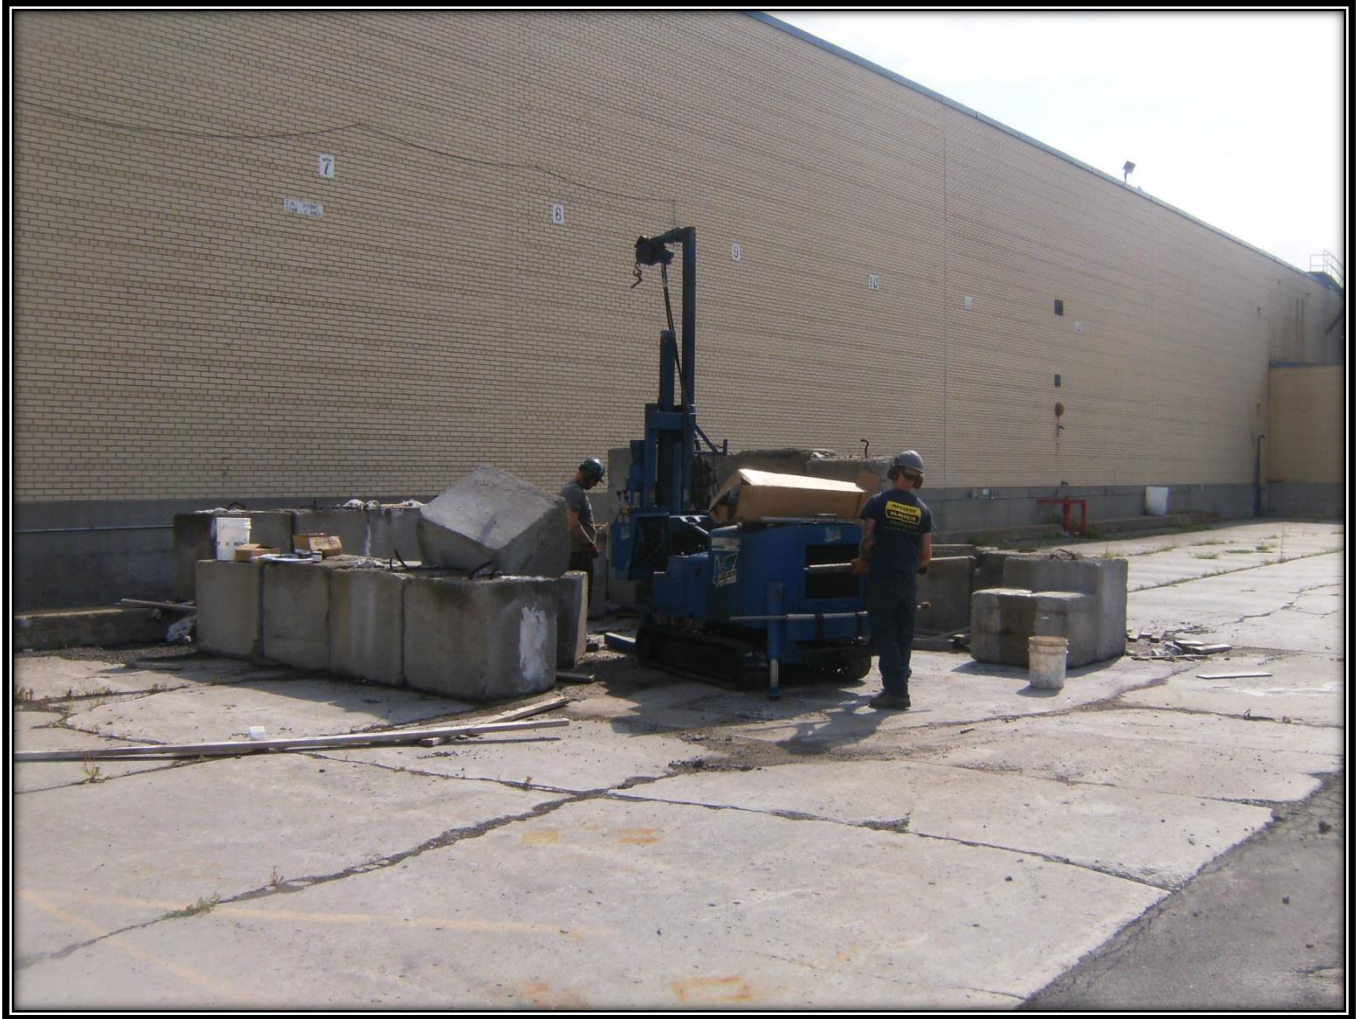
**Photographie no. 3:** Aperçu générale lors du sondage F2

| <b>SONDAGE</b> | <b>EMPLACEMENT</b> | <b>PROFONDEUR MAXIMALE (m)</b> |
|---|---|---|
| F2 | À l'Ouest du bâtiment, à proximité d'une zone d'entreposage de sel de route | 1.22 |

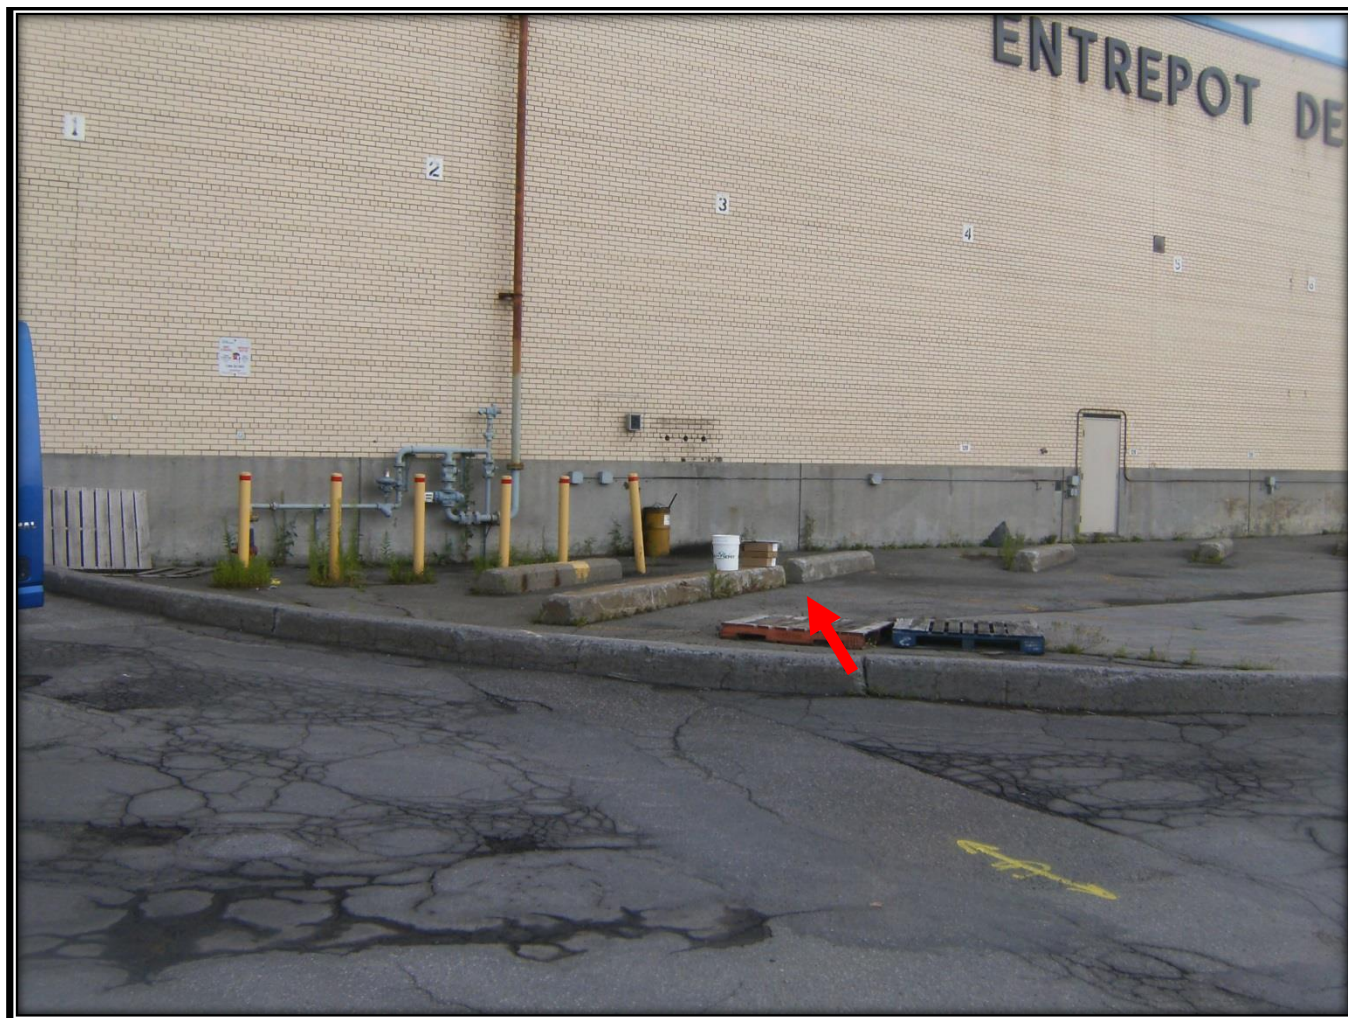
**Photographie no. 4:** Aperçu générale de l'emplacement du sondage F3

| <b>SONDAGE</b> | <b>EMPLACEMENT</b> | <b>PROFONDEUR MAXIMALE (m)</b> |
|---|---|---|
| F3 | Au Sud du bâtiment, à l'emplacement où des taches d'huile non négligeables ont été notées | 2.05 |

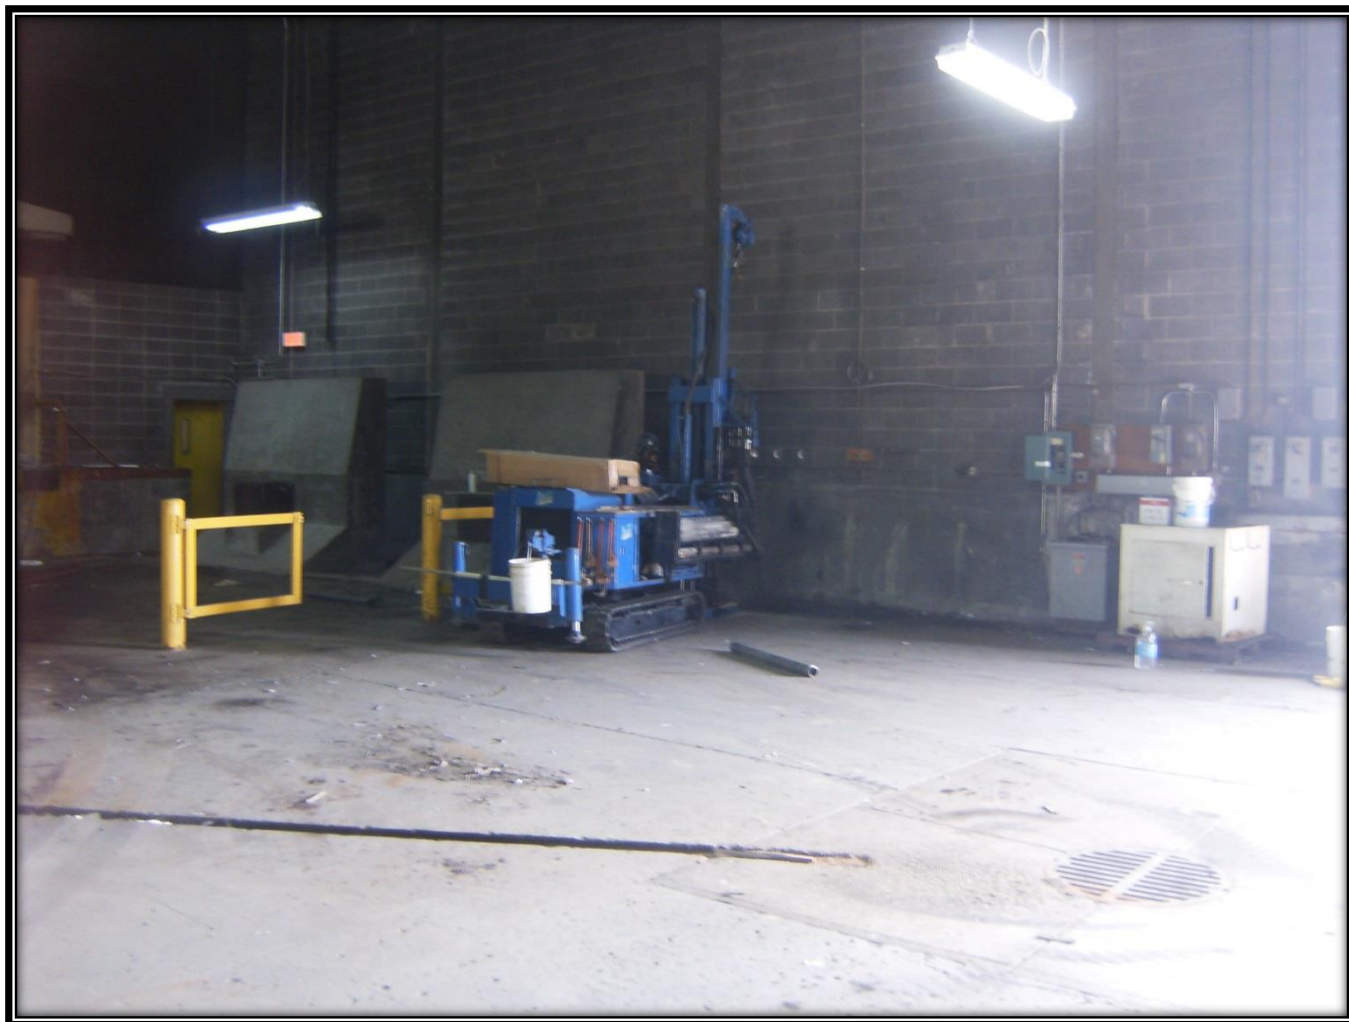
**Photographie no. 5:** Aperçu générale lors du sondage F4

| <b>SONDAGE</b> | <b>EMPLACEMENT</b> | <b>PROFONDEUR MAXIMALE (m)</b> |
|---|---|---|
| F4 | Dans la portion Sud du bâtiment, à l'emplacement où des taches d'huile non négligeables ont été notées | 2.44 |

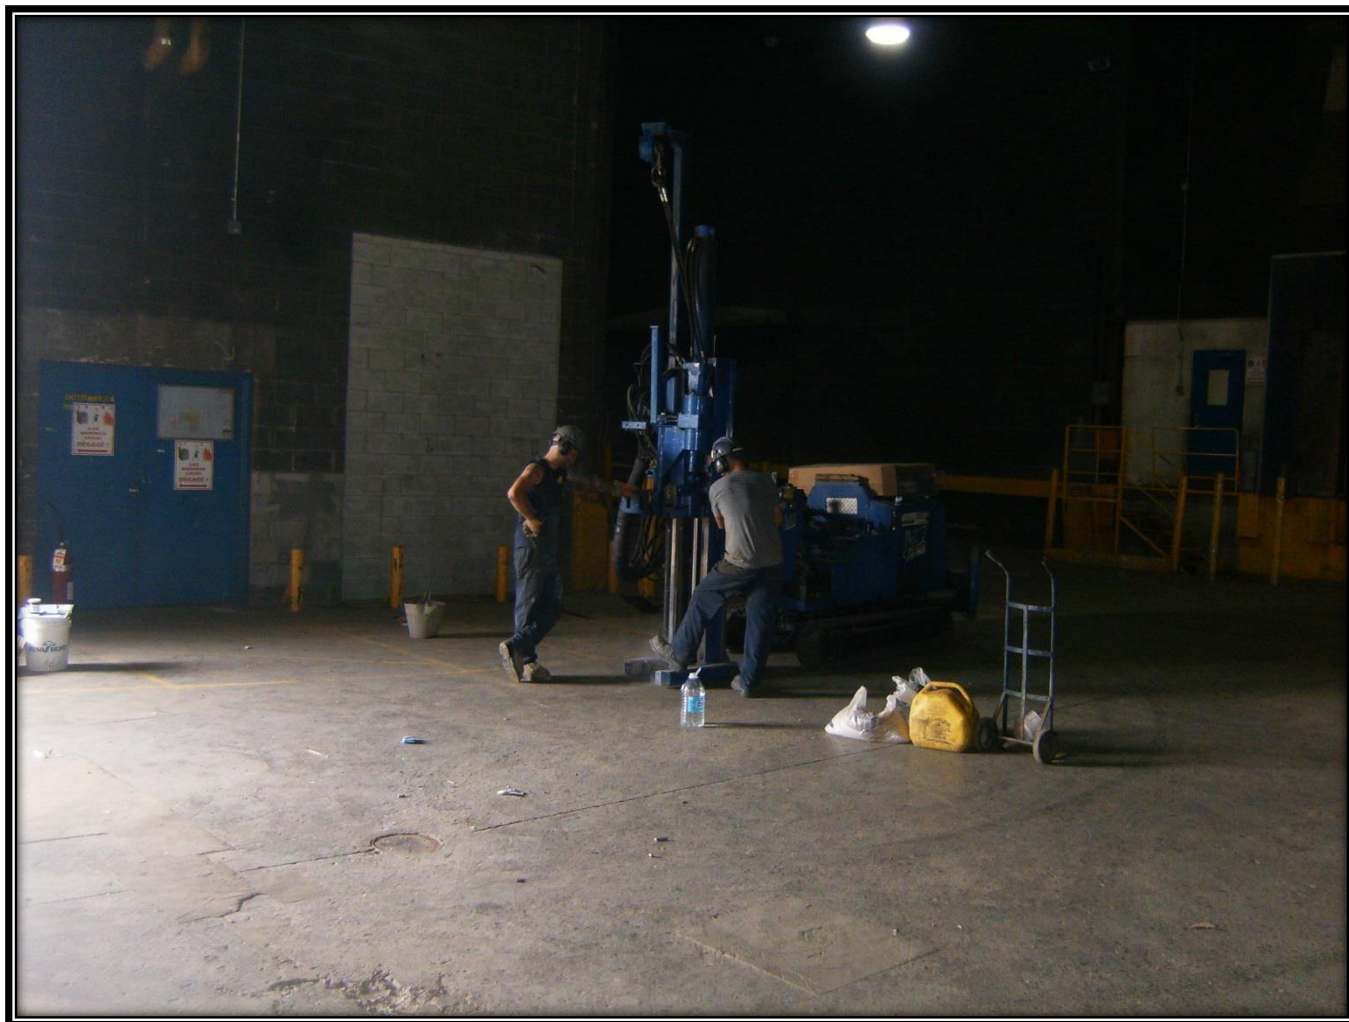
**Photographie no. 6:** Aperçu générale lors du sondage F5

| <b>SONDAGE</b> | <b>EMPLACEMENT</b> | <b>PROFONDEUR MAXIMALE (m)</b> |
|---|---|---|
| F5 | Dans la portion Ouest du bâtiment, soit au Sud de l'emplacement d'un réservoir enfoui d'huile à chauffage désaffecté | 3.66 |

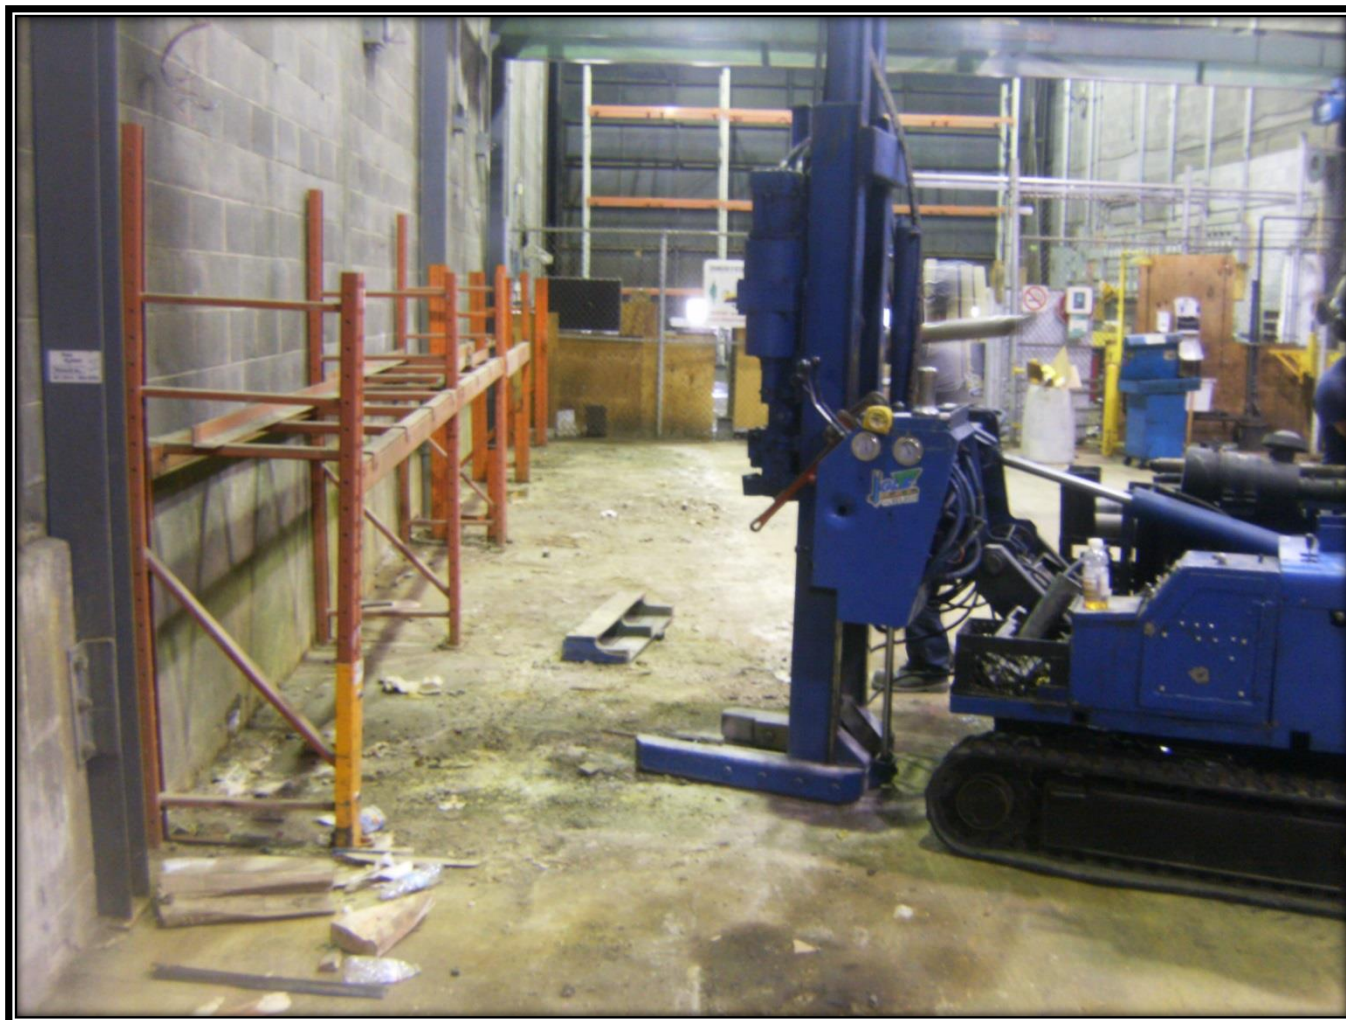
**Photographie no. 8:** Aperçu générale lors du sondage F7

| <b>SONDAGE</b> | <b>EMPLACEMENT</b> | <b>PROFONDEUR MAXIMALE (m)</b> |
|---|---|---|
| F7 | Dans la portion Ouest du bâtiment, soit à proximité de l'ancienne zone d'entreposage de batteries | 1.22 |

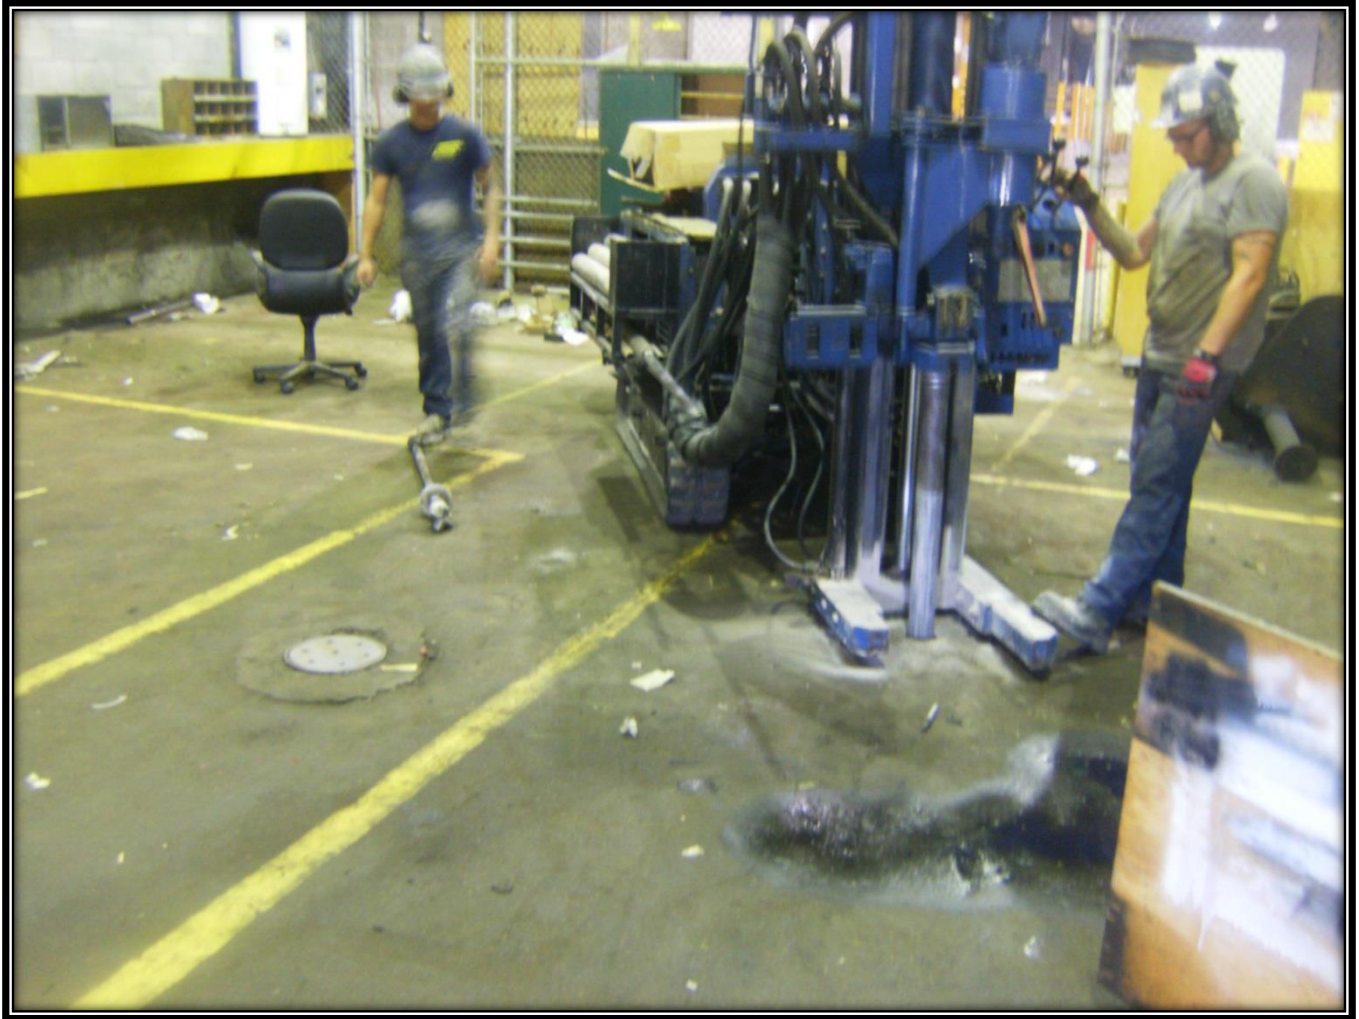
**Photographie no. 9:** Aperçu générale lors du sondage F8

| <b>SONDAGE</b> | <b>EMPLACEMENT</b> | <b>PROFONDEUR MAXIMALE (m)</b> |
|---|---|---|
| F8 | Dans la portion Nord-ouest du bâtiment, soit dans l'atelier mécanique, à proximité d'un drain de plancher rempli d'huile | 2.44 |
