*Mémoire déposé par Étienne Govare - Ph.D.*

*Concernant le Projet Éolien Des neiges – secteur Charlevoix*

*Proposé par la Société de projet BVH2, S.E.N.C.*

*BAPE – 2<sup>ème</sup> partie – 18 février 2025*

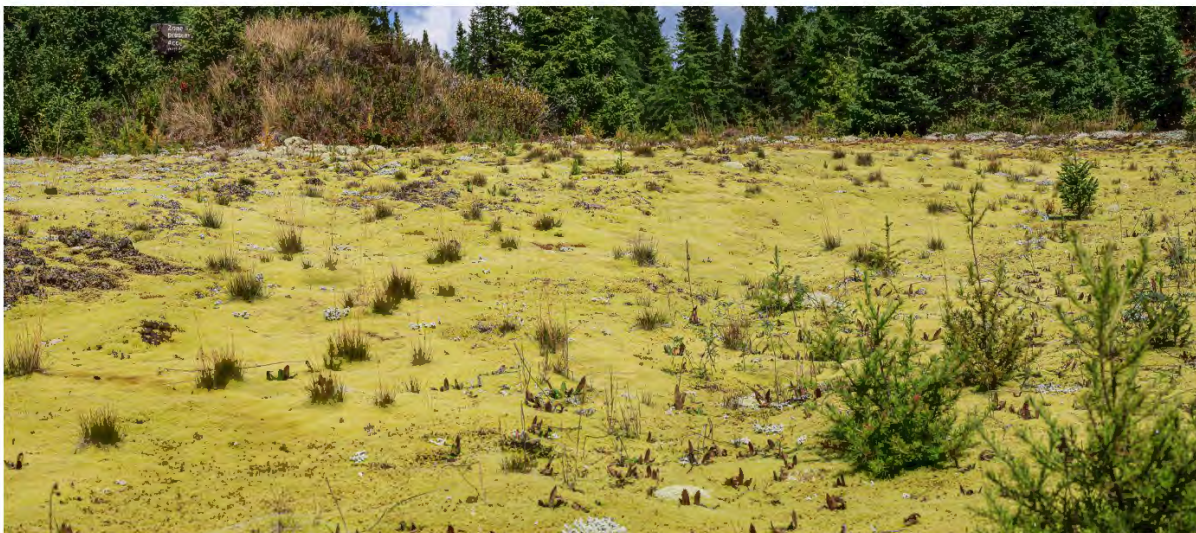
*Colonisation spontanée de Racomitrium canescens sur talus sableux en forêt boréale charlevoisienne. © Étienne Govare*

Laisser à l'état minéral les abords des chemins accroît le ruissellement de surface. Or, les techniques de restauration de la végétation commencent à être maîtrisées. Les bryophytes de type *Racomitrium canescens* et les lichens de type *Stereocolon* sont des organismes reconnus pour leurs capacités d'installation dans des milieux minéraux sableux.

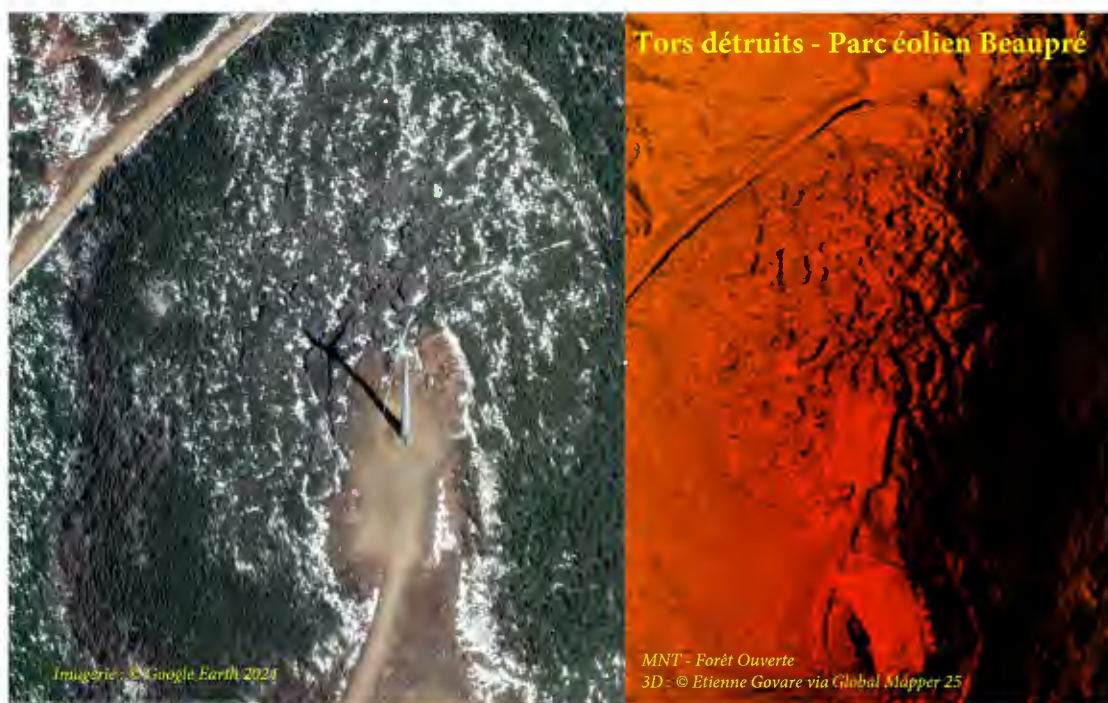
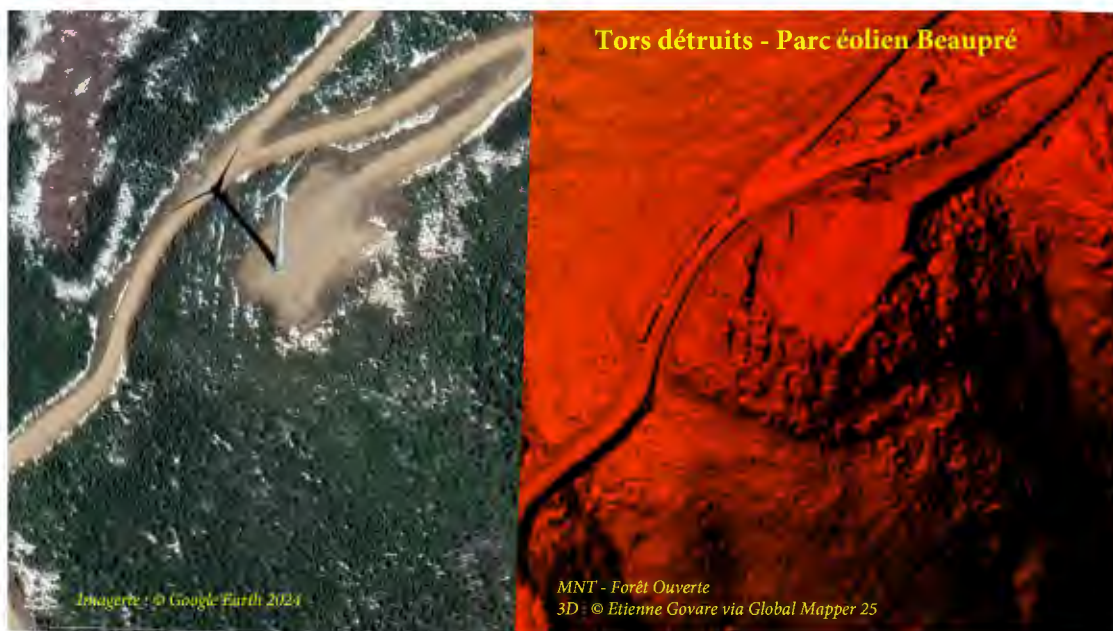
Pour des raisons scientifiquement encore inconnues, plusieurs sommets de la région sont constitués d'une assise rocheuse surprenante, originale et rare appelée Tors. Il s'agit de reliefs ruiniformes souvent composés de tourelles rocheuses pouvant atteindre 10 mètres de haut et encadrées de sillons de quelques mètres de large et de profondeur. L'aspect tourelles en damier évoque un intense

diaclasage des roches. Tout cela semble résulter d'une histoire géologique d'altération différentielle héritée de l'époque Tertiaire, et réactivée au moins durant l'Holocène.

Dans le parc éolien Beaupré, 3 Tors ont été détruits, au nord-est du mont Raoul-Blanchard, pour implanter les bases en béton des éoliennes.

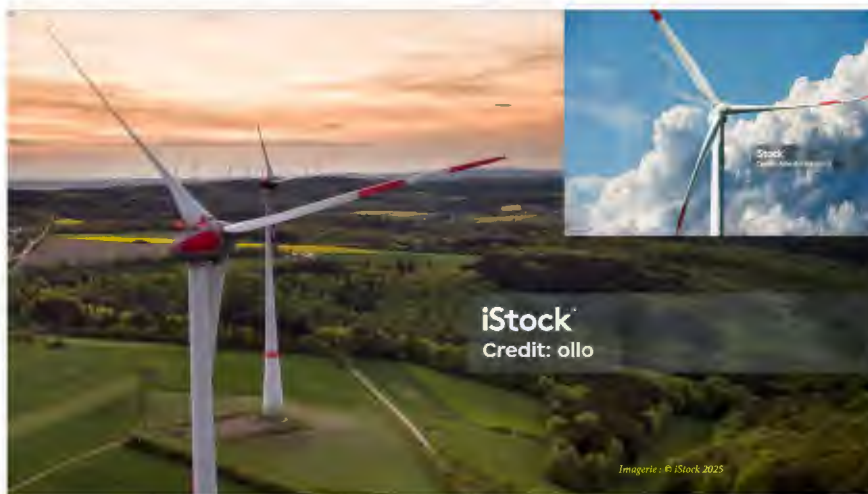
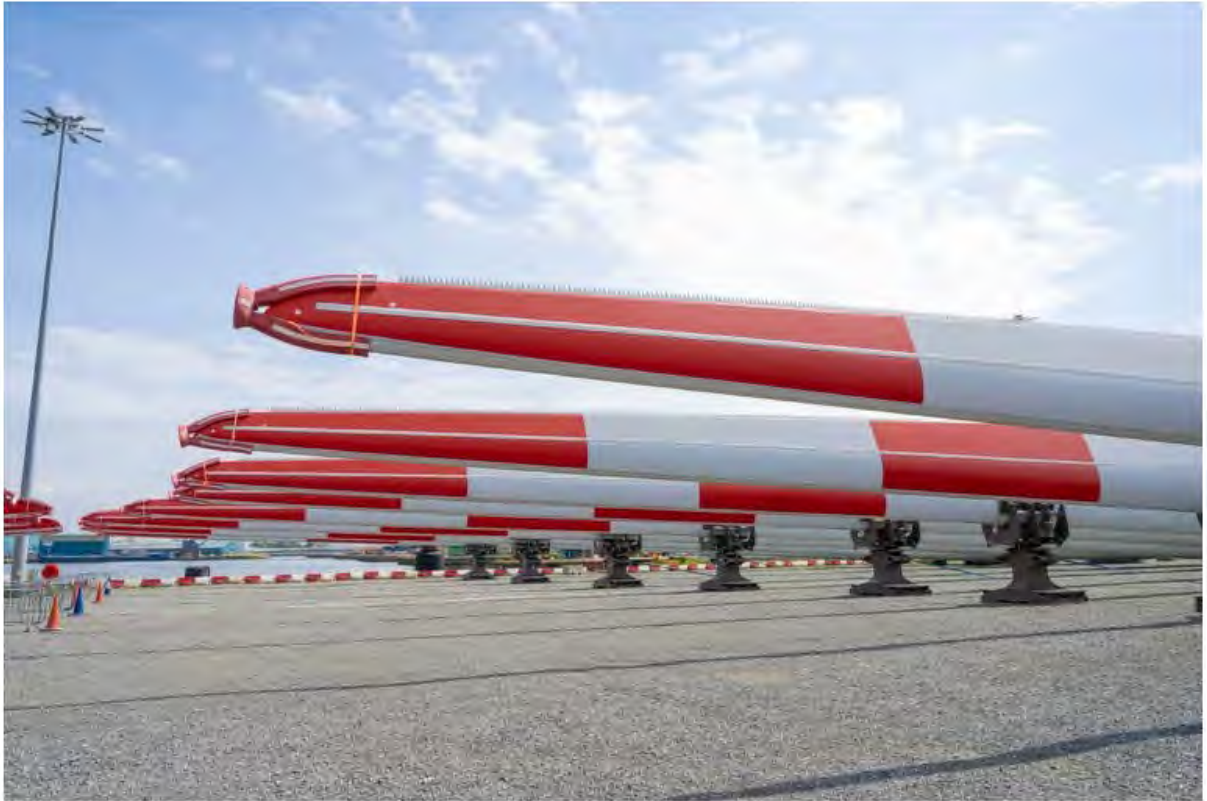
#### **1. Implanter des pales en couleur ou en noir pour les éoliennes en bordure du parc éolien**

Les nouveaux grands parcs éoliens en Allemagne, au Danemark, en Norvège, en Angleterre et en France utilisent déjà cette stratégie.

Diverses études montrent des réductions pouvant aller de 30 à 70% de réduction des collisions (May et al., 2020). Utiliser cette stratégie ici serait une précaution minimale démontrant la volonté du promoteur de limiter les impacts sur la faune ailée, tel que le pratique déjà l'industrie des éoliennes. La coloration des pales semble devenir un standard de cette industrie en rapide développement. D'autres techniques de réduction des collisions sont expérimentées (radar, caméra, GPS). Il est ici fallacieux de s'abriter derrière un règlement de la MRC pour justifier une non-action sur les pales, tel que le promoteur l'a affirmé au BAPE en janvier dernier.
