## ÉVALUATION ENVIRONNEMENTALE DE SITE PHASE I

### Emprise projetée du futur poste Archambault, Lanaudière (Québec)

Le 23 février 2023

Dossier HDS-8366-35  
Contrat Hydro-Québec 4600029107  
Commande Hydro-Québec 4512596177

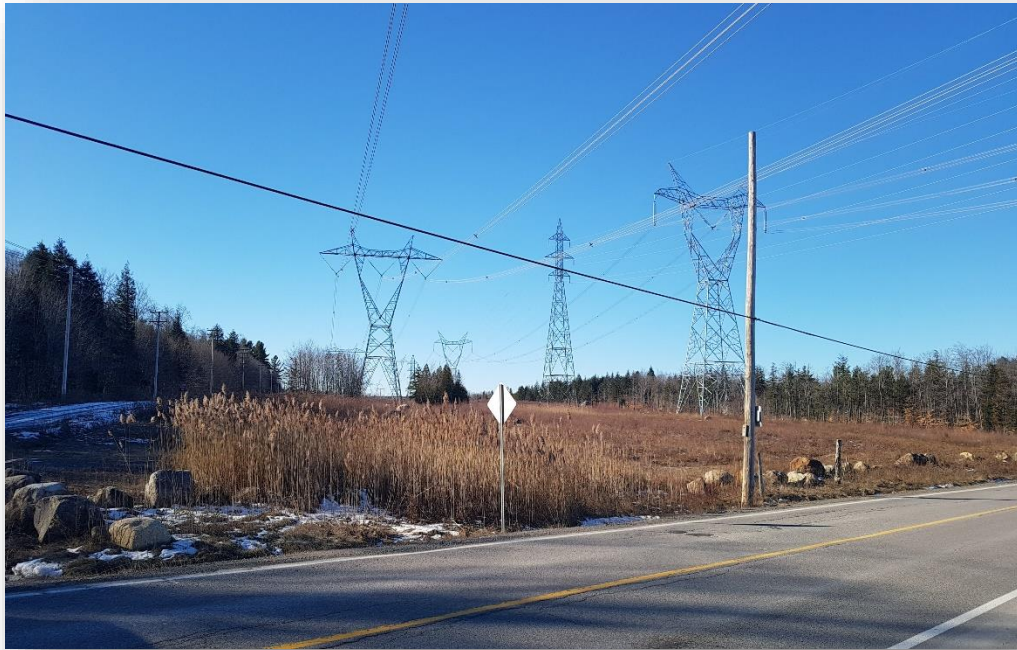
Photo n°1. Vue des lignes de transport électrique existantes à partir de la route 337.

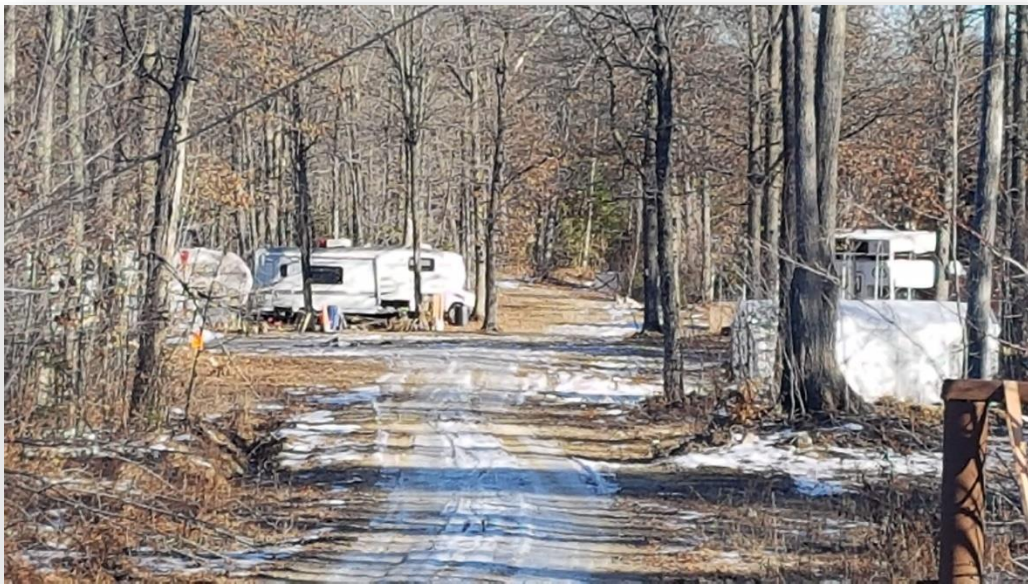
Photo n°2. Présence d'activités anthropiques sur un chemin d'accès à partir de la route 337 menant à la propriété étudiée (photo prise à partir d'un point d'observation public)
