## Parc éolien de la Forêt Domaniale

### Étude d'impact sur l'environnement

### Volume 3 : Études de référence

Janvier 2024

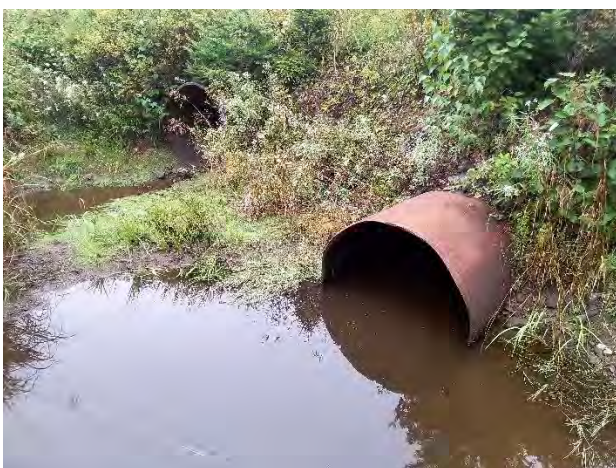
Photo 23. Ponceau à la station SEC06 (2022)

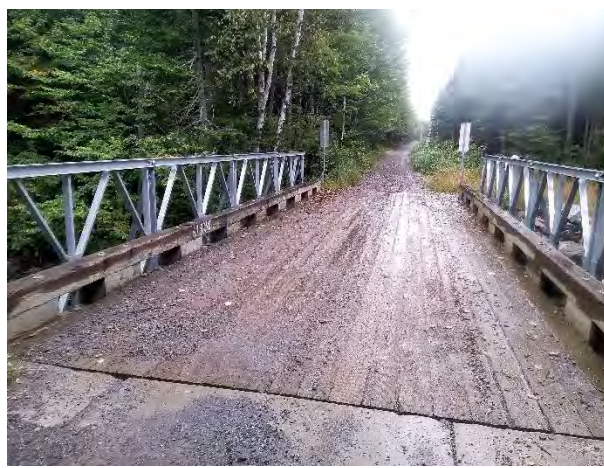
Photo 24. Pont à la station SEC04 (2022)

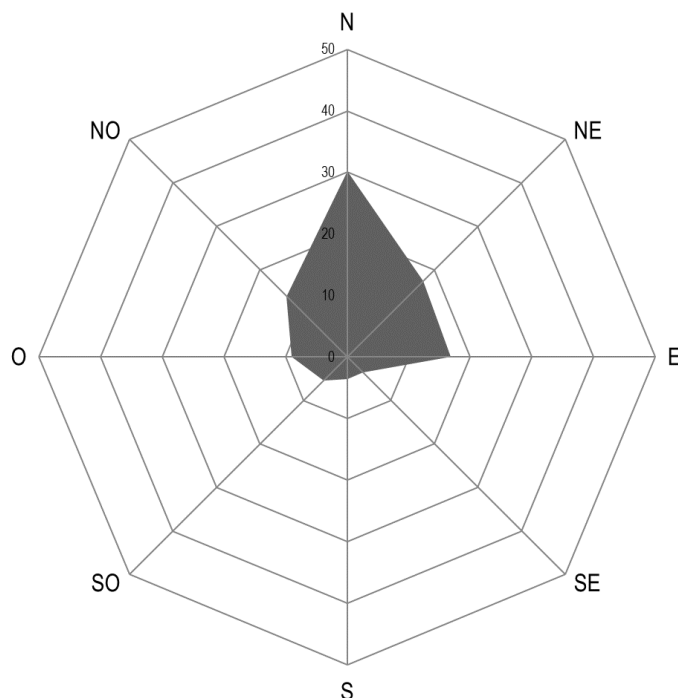
Figure 2 Direction de vol des rapaces (en pourcentage) observés durant la migration printanière en 2022 dans **la zone d'étude**

Les rapaces observés au cours de la migration printanière se sont principalement dirigés vers le nord (30,0 %), le nord-est (17,5 %) et l'est (16,9 %) (figure 2).

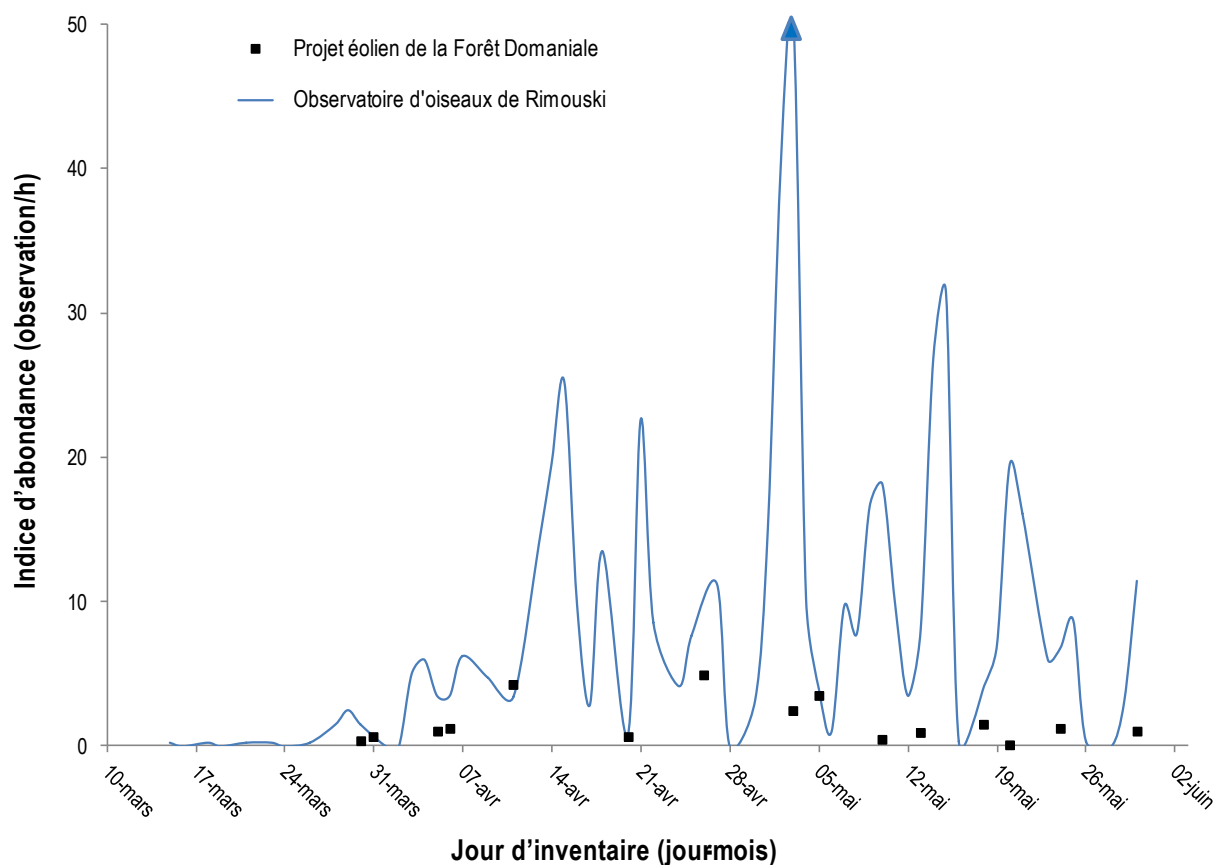
Figure 3 **Indices d'abondance des rapaces** observés durant la migration printanière en 2022 dans la zone d'étude et à l'Observatoire d'oiseaux de Rimouski

L'indice d'abondance le plus élevé a été enregistré le 3 mai 2022 du côté de l'Observatoire d'oiseaux de Rimouski et le 26 avril dans la zone d'étude.

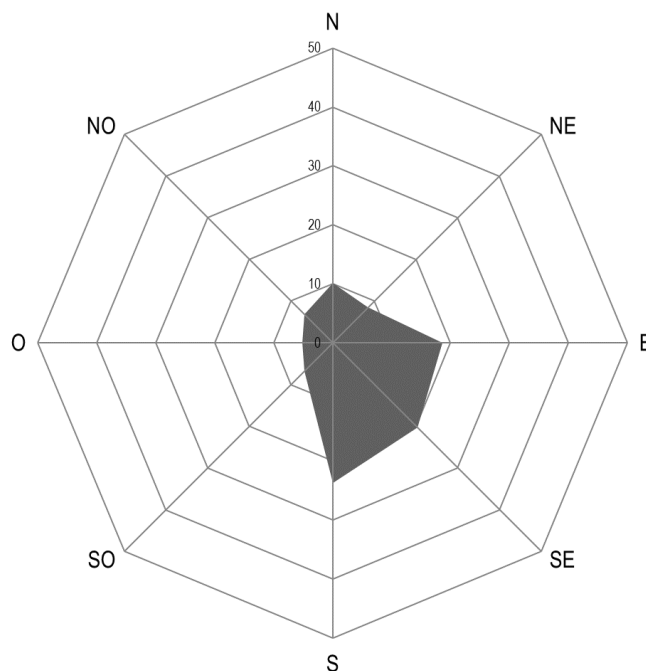
Figure 5 Direction de vol des rapaces (en pourcentage) observés durant la migration automnale en 2022 dans la zone d'étude

Les rapaces observés se dirigeaient principalement vers le sud (23,7 %), le sud-est (20,3 %) et l'est (18,6 %) au cours de la migration automnale (figure 5).

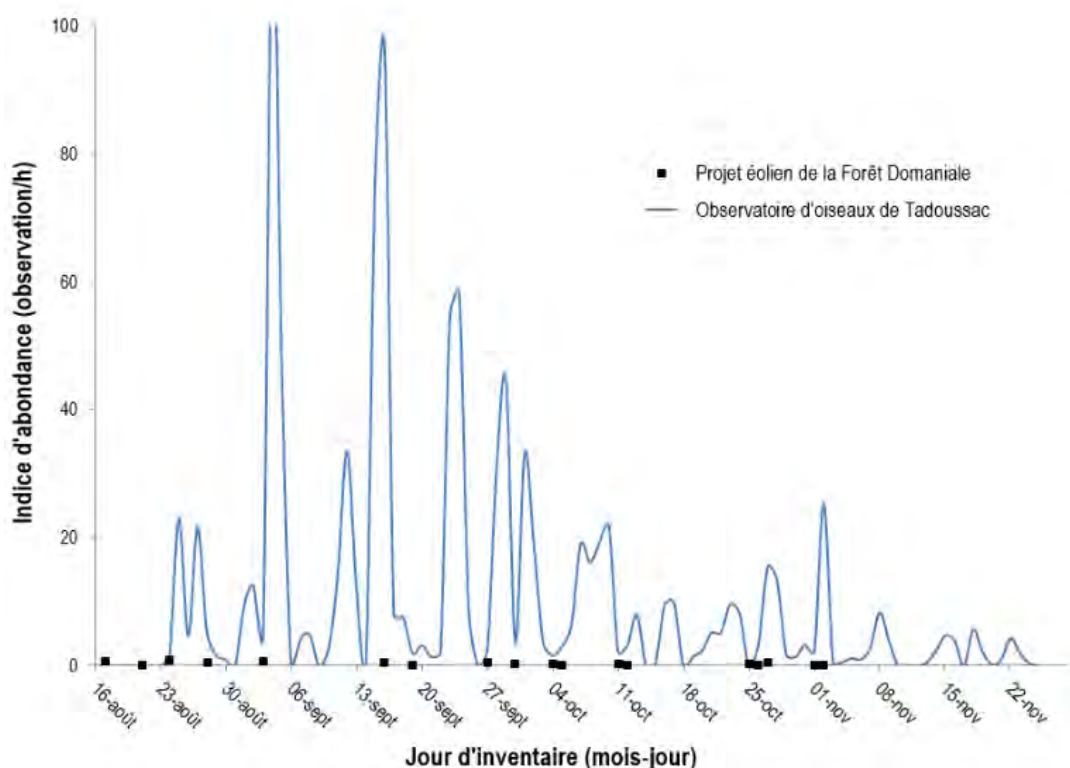
**Figure 6** *Indices d'abondance des rapaces observés durant la migration automnale en 2022 dans la zone d'étude et à l'Observatoire d'oiseaux de Tadoussac*

L'indice d'abondance le plus élevé a été enregistré le 4 septembre du côté de l'Observatoire d'oiseaux de Tadoussac et le 15 août dans la zone d'étude.

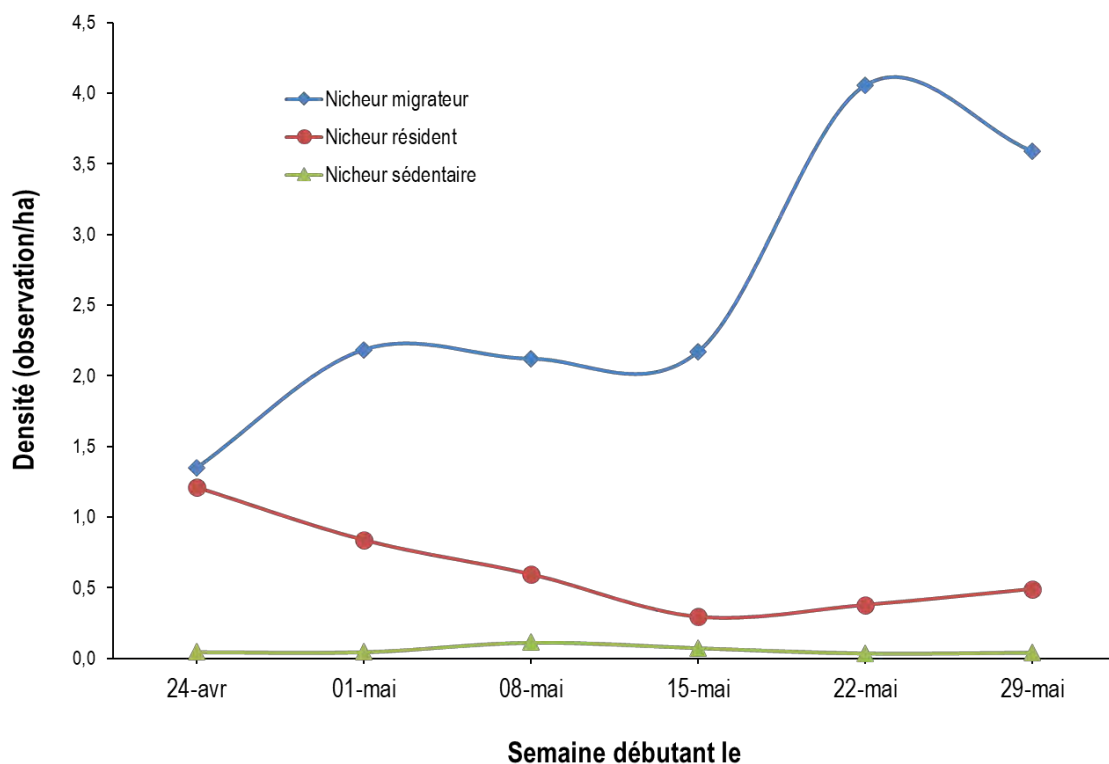
Figure 7 Variation temporelle de la densité des oiseaux forestiers observés durant la migration printanière en 2022 dans la zone d'étude

Le statut de résidence des espèces répertoriées est présenté à l'annexe D. Les nicheurs migrateurs (p. ex. : les parulines et les moucherolles) ont présenté la densité la plus élevée parmi les oiseaux forestiers au cours de la migration printanière (figure 6). Leur densité a varié au cours de l'inventaire. Elle a atteint 1,35 observation/ha (valeur minimale) lors de la semaine du 24 avril 2022 et 4,06 observations/ha (valeur maximale) au cours de la semaine du 22 mai 2022. La densité des nicheurs résidents (p. ex. : la mésange à tête noire et le pic mineur) était à son maximum (1,21 observation/ha) lors de la première semaine d'inventaire (24 avril 2022) et était légèrement inférieure à celle des oiseaux nicheurs migrateurs à ce moment. La densité des nicheurs résidents a ensuite diminué et a atteint 0,29 observation/ha (valeur minimale) la semaine du 15 mai 2022. La densité des oiseaux nicheurs sédentaires (p. ex. : la gélinotte huppée et le grand pic) est demeurée faible tout au long de la période de migration printanière, variant de 0,04 à 0,11 observation/ha.

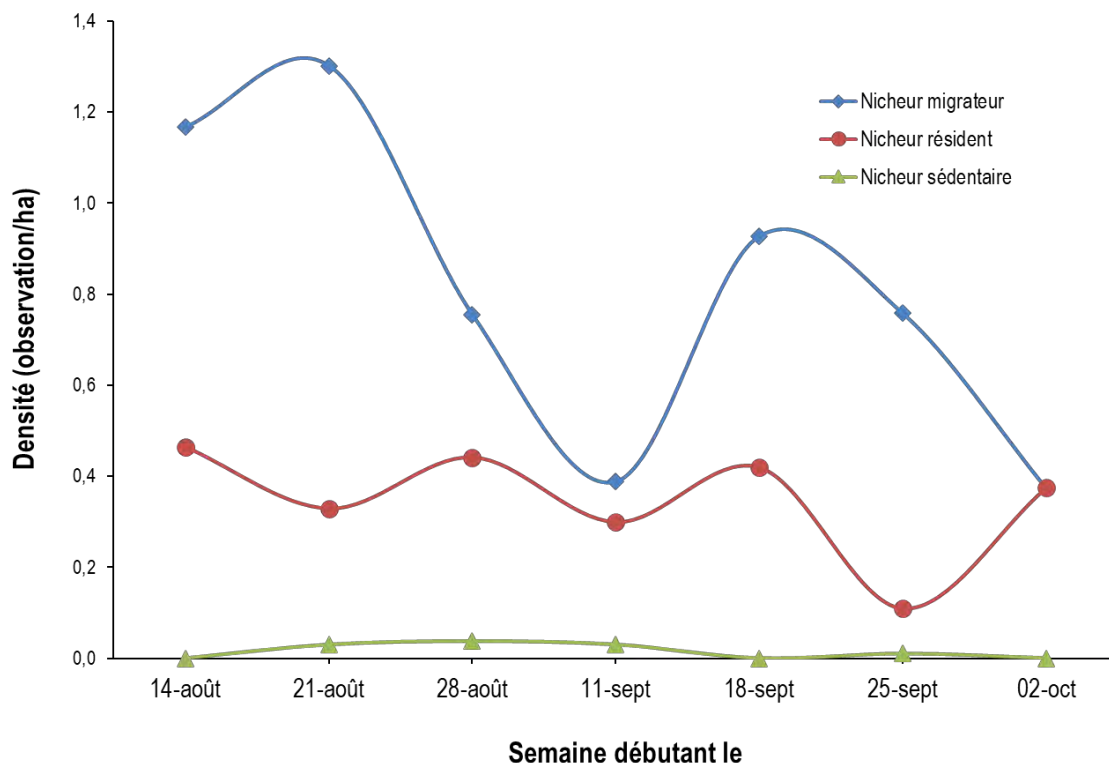
Figure 9 Variation temporelle de la densité des oiseaux forestiers observés durant la migration automnale en 2022 dans la zone d'étude

et 0,37 observation/ha (valeur minimale) lors de la semaine du 2 octobre 2022. La densité des nicheurs résidents a été stable au cours de la migration automnale. Elle a connu sa valeur minimale lors de la semaine du 25 septembre 2022 avec 0,11 observation/ha. Pendant les autres semaines, la densité des nicheurs résidents est demeurée stable, soit entre 0,30 et 0,46 observation/ha. La densité des nicheurs sédentaires est demeurée faible tout au long de la migration automnale.

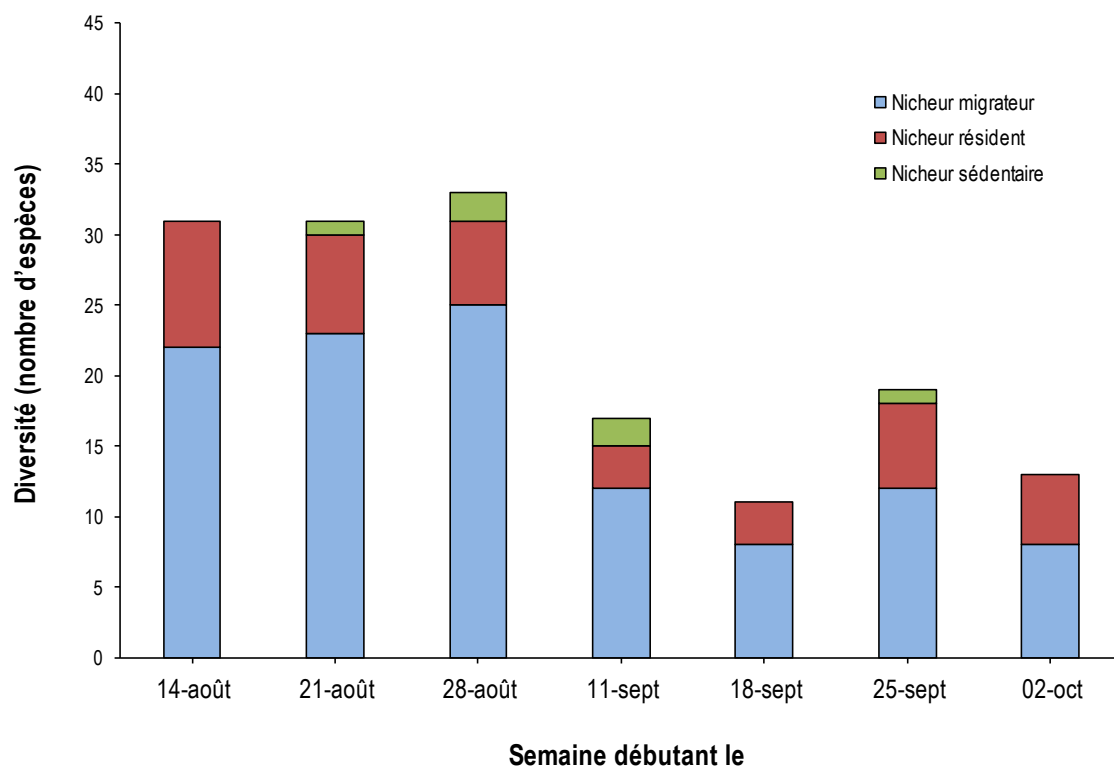
Figure 10 Variation temporelle de la diversité des oiseaux forestiers observés durant la migration automnale en 2022 dans la zone **d'étude**

Durant la migration automnale, la diversité la plus élevée d'oiseaux forestiers a été observée lors de la semaine du 28 août 2022, durant laquelle 33 espèces ont été détectées (figure 9). La variation de la diversité d'oiseaux forestiers a été largement influencée par celle des oiseaux nicheurs migrateurs, qui représentaient la plus grande proportion d'oiseaux forestiers. Leur diversité et leur densité ont varié de façon très semblable. Les semaines du 14, du 21 et du 28 août 2022 ont enregistré une diversité élevée, avec respectivement 22, 23 et 25 espèces observées. Leur diversité minimale a été atteinte lors des semaines du 18 septembre et du 2 octobre 2022, avec 8 espèces observées par semaine. La diversité d'oiseaux nicheurs résidents a été relativement stable au cours de la migration automnale et a varié entre 3 et 9 espèces observées chaque semaine. La diversité des nicheurs sédentaires a été la plus faible, oscillant entre 0 et 2 espèces observées chaque semaine.

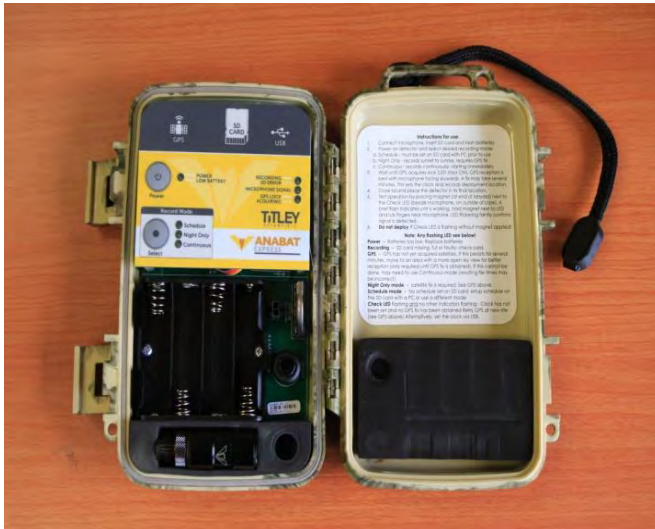
Photos 1 et 2. Détecteur d'ultrasons AnaBat Express

Les enregistrements ont été effectués à l'aide de systèmes automatisés AnaBat Express, composés d'un microphone omnidirectionnel (captant les sons de haute fréquence) et d'un module de contrôle et de stockage sur cartes mémoire (photos 1 et 2). Les appareils de détection ont été programmés de manière à fonctionner du soir au matin, soit de 30 minutes après le coucher du soleil jusqu'à l'aube. Afin d'optimiser l'enregistrement des vocalises de chauves-souris, ils ont été fixés dans des arbres de façon à pointer dans un angle de 15° par rapport à l'horizontale.

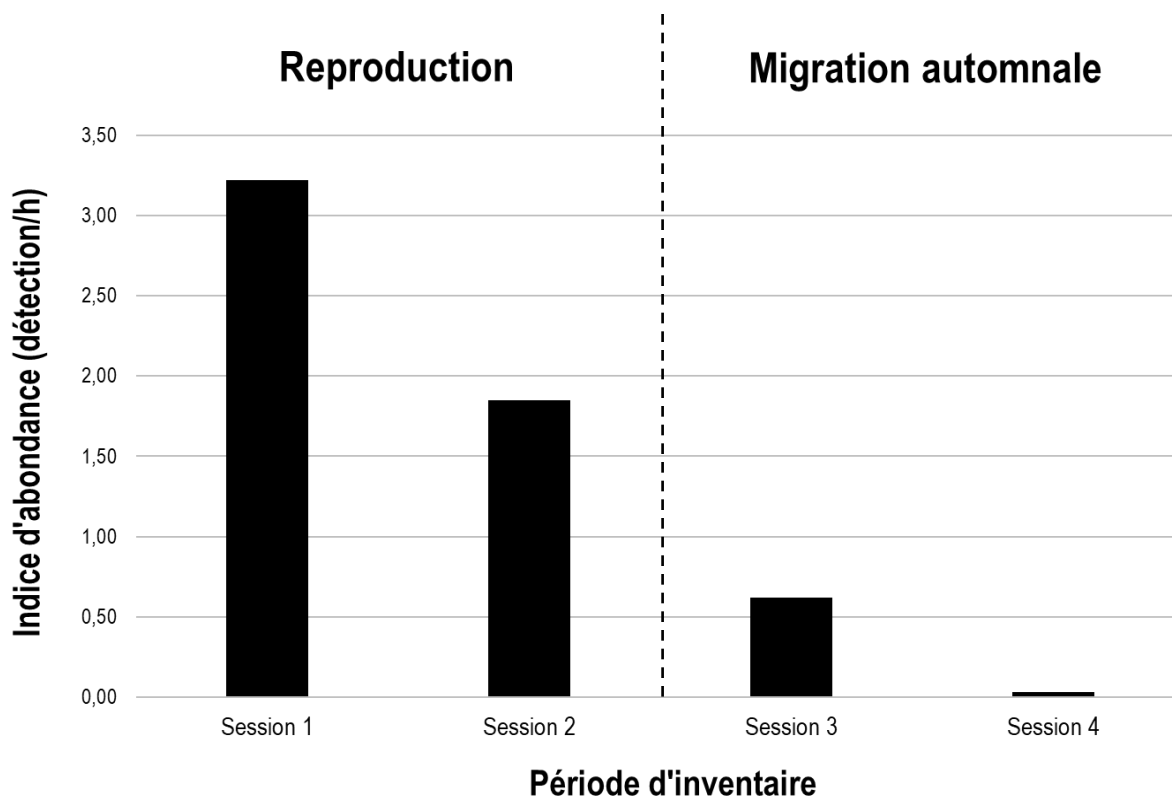
**Figure 2** Variation temporelle de l'abondance de chauves-souris lors de l'inventaire réalisé en 2022 dans la zone d'étude

Les chauves-souris ont été plus abondantes au début de la période de reproduction (session 1), au cours de laquelle 52,7 % de l'ensemble des détections ont été enregistrées (539 / 1 022 détections). L'indice d'abondance a diminué graduellement au cours des sessions d'inventaire, passant de 3,22 détections/h durant la session 1 à 1,85 détection/h lors de la session 2, puis à 0,62 détection/h au cours de la session 3 et enfin à 0,03 détection/h au cours de la session 4 (figure 2 ci-dessous et annexe C). Très peu de chauves-souris ont été détectées au cours de la seconde moitié de la période de migration automnale (session 4), et ce, pour l'ensemble des sites (annexe C). Les déplacements automnaux des chauves-souris commencent à la fin du mois d'août et se poursuivent en septembre, tant chez les espèces migratrices en direction du sud que chez les espèces résidentes se dirigeant vers un hibernacle (Équipe de rétablissement des chauves-souris du Québec, 2019, 2021; MFFP, 2021; Van Zyll de Jong, 1985).

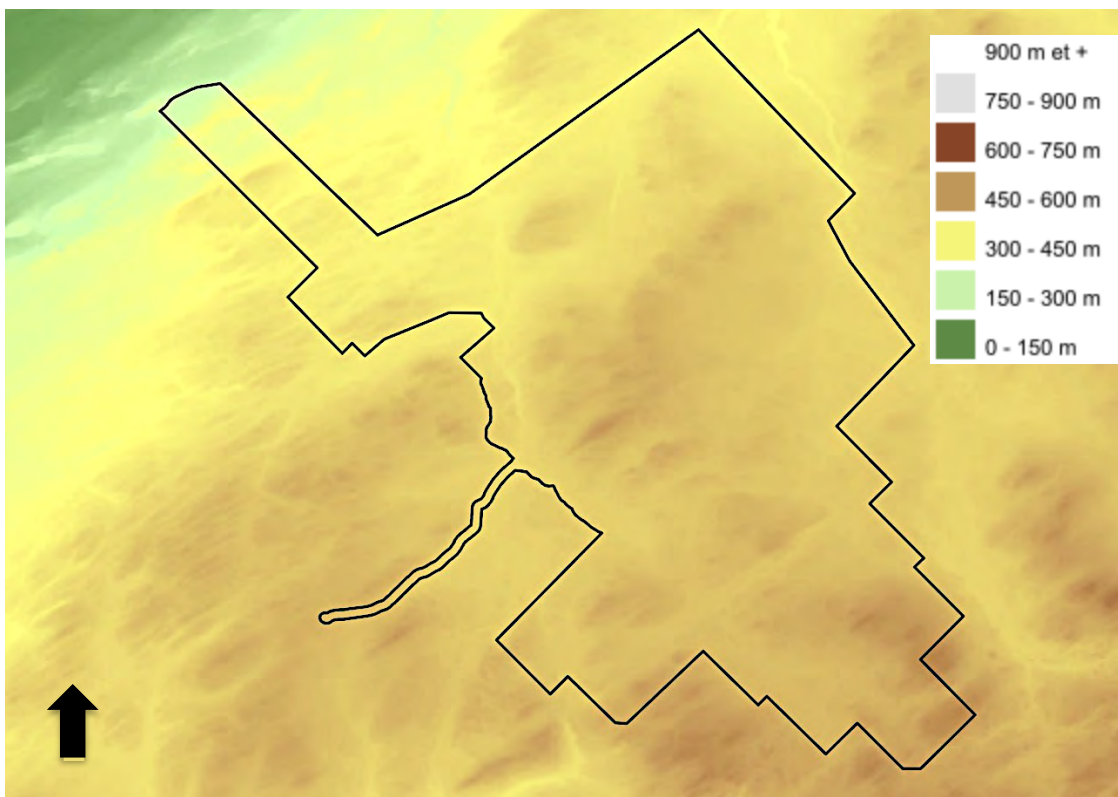
Figure 4 Modèle numérique de terrain Lidar du secteur à l'étude (forêt ouverte 2023)

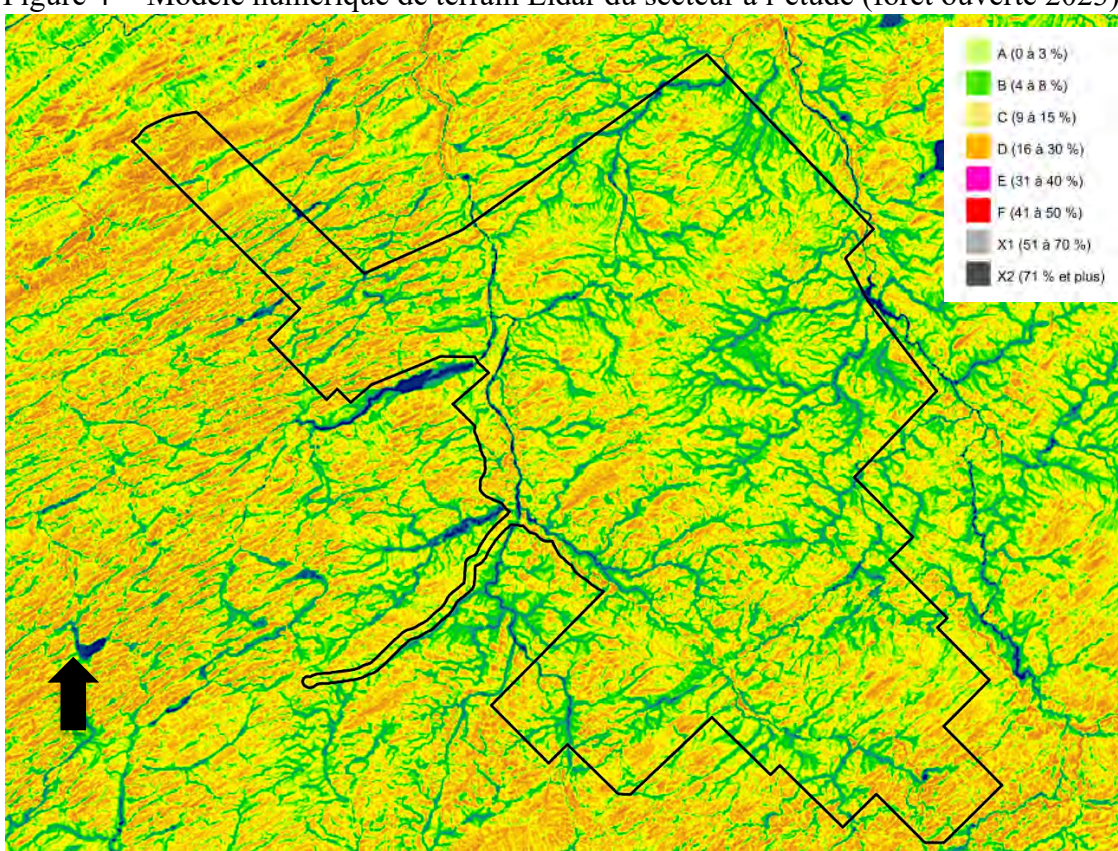
Figure 5 Pentes Lidar du secteur à l'étude (forêt ouverte 2023)

C'est ainsi que la topographie apparaît plutôt accidentée au nord, bosselée au centre et quelque peu montueuse au sud. Le terrain est en général plus plat au centre et à l'est (figures 3 à 5). Les plus hauts sommets culminent à près de 500 m au-dessus du niveau actuel moyen de la mer (NMM). Quant aux sols les plus bas, surtout localisés au nord, ils atteignent les 134 m NMM. Les cours d'eau sont parfois encaissés dans les secteurs accidentés et le milieu est nettement forestier. Les sites archéologiques occupent habituellement des aires ayant +/- 15° de pente ou moins, ce qui n'est pas rare dans cet environnement surtout dans la partie centrale (figure 5).

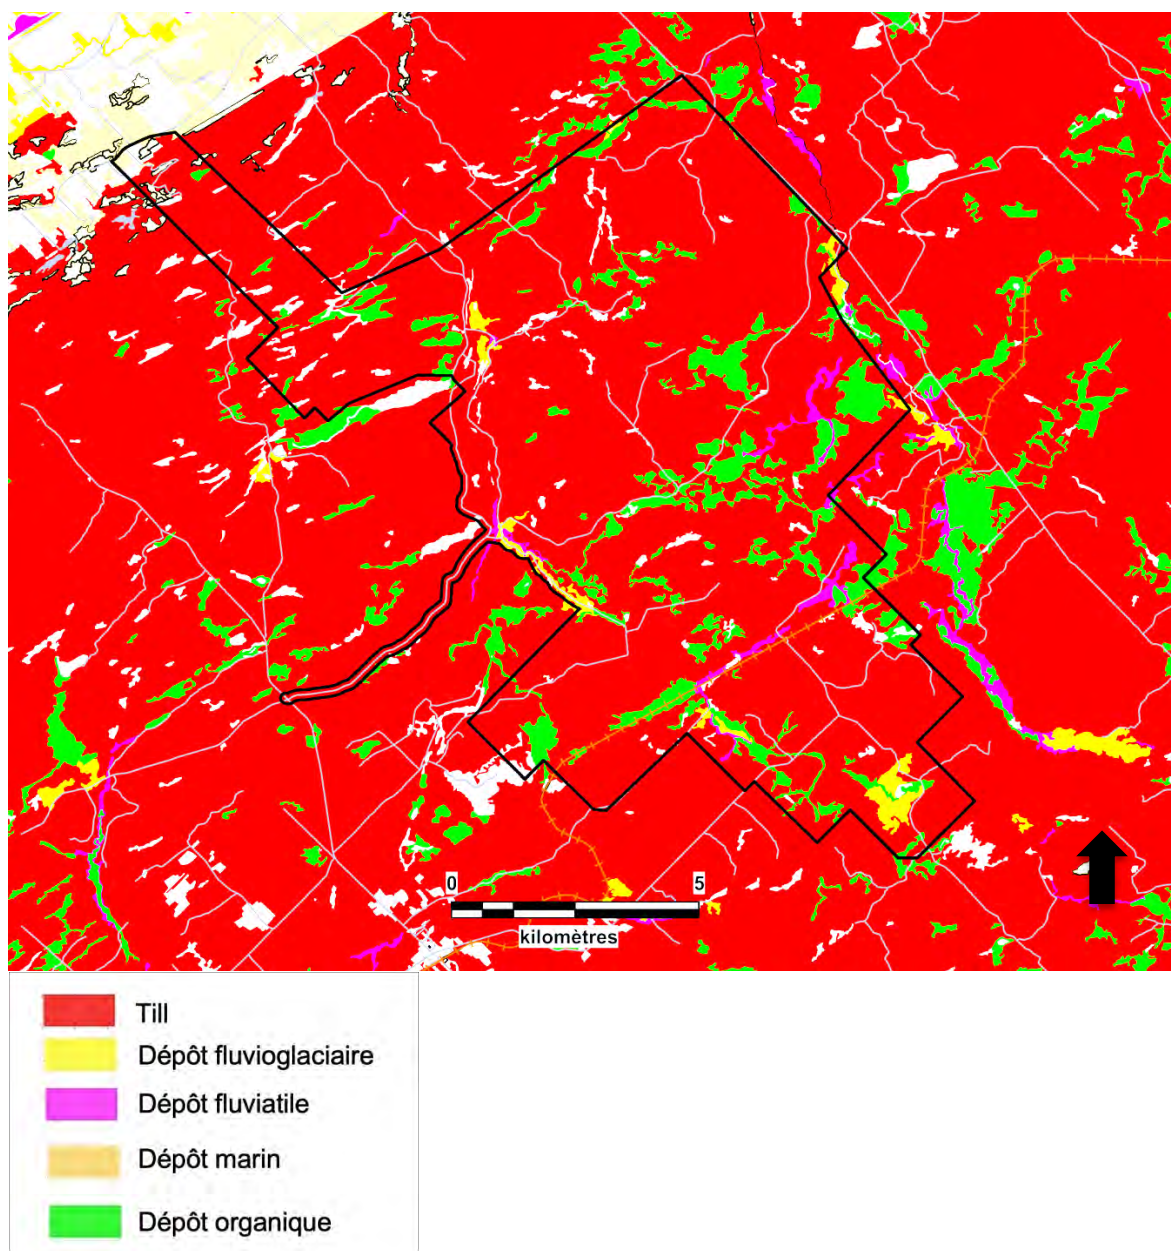
Figure 7 Dépôts de surface du quaternaire du secteur à l'étude (forêt ouverte 2023)

La majorité des dépôts meubles résultent du passage des glaciers. Ainsi, les tills indifférenciés (farine de roche et blocs anguleux de toutes tailles) prédominent dans le paysage et leur épaisseur varie de quelques centimètres à plus d'un mètre (figure 7). Suivent en importance les dépôts organiques (marais, tourbières) qui s'éparpillent un peu partout à l'intérieur des limites de ce projet de parc éolien, mais qui se concentrent nettement au centre et au sud. Les sédiments fluviatiles (silt, argile, gravier) se trouvent le long des cours d'eau au centre et au sud. Finalement, quelques dépôts fluvioglaciaires (sable, gravier, cailloux) encadrent certaines portions des principales rivières. L'extrémité nord du secteur à l'étude se compose de sédiments marins d'eau peu profonde (sable et gravier).

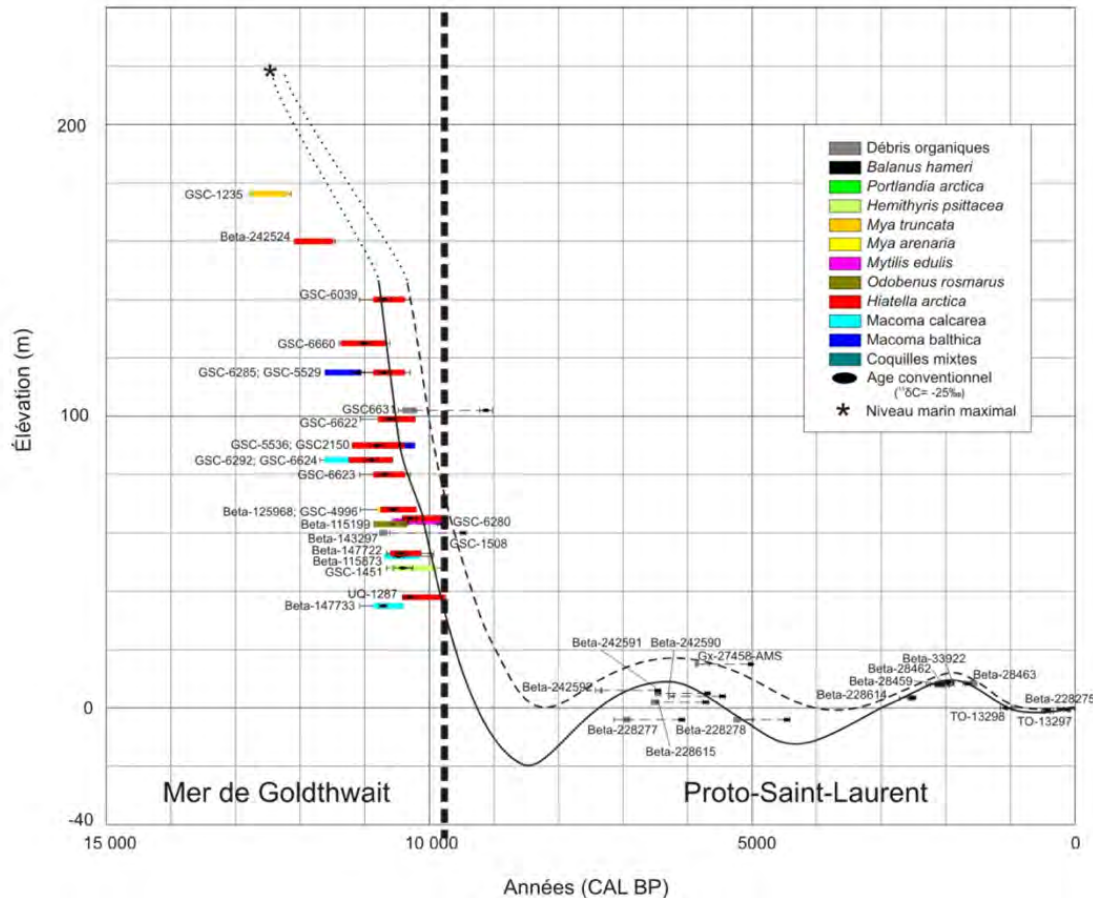
Figure 11 Courbe du niveau marin relatif pour la région de Québec (Lamarche 2011)
