Projet de construction d'une ferme piscicole terrestre à Baie-Trinité

## AVIS DE MOBILITÉ DE COURS D'EAU

Numéro de projet CIMA+ : 07273  
Juillet 2025 - Émission 0A

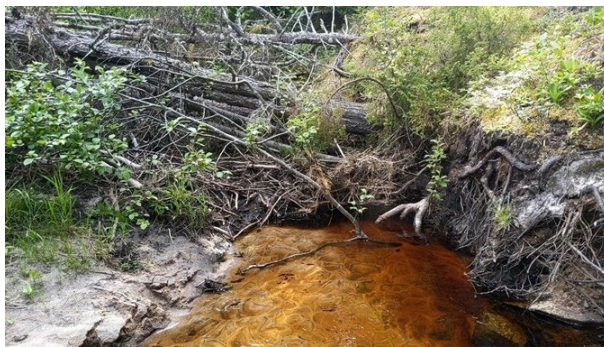
Figure 4-1 Érosion qui fait obstacle à l'écoulement –  
Vue de face

Lors de la visite de terrain du tronçon « UEA3 », une zone d'érosion a été observée où le cours d'eau s'élargit (figure 4-1 et figure 4-2). Il est envisageable que l'accumulation de débris de bois ait changé l'écoulement dans le tronçon.

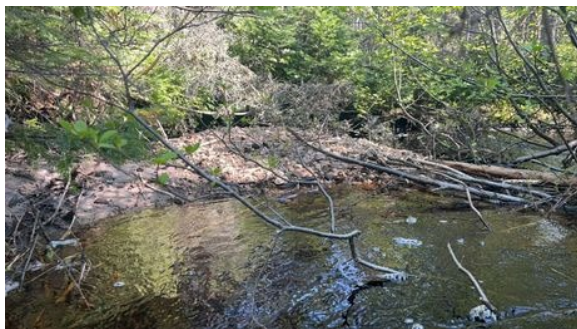
Figure 4-3 Banc d'accumulation latéral sur la rive gauche du cours d'eau dans l'UEA1

Les observations réalisées lors de la visite sur le terrain du 3 juin 2025, ainsi que l'analyse des documents disponibles, ont permis de détecter la présence de deux zones d'accumulation : une première dans le segment UEA1 (figure 4-3) en aval du deuxième ponceau (PE2) et une seconde dans l'UEA2 (figure 4-4), suggérant une réduction significative de la vitesse d'écoulement et un dépôt de sédiments au niveau de tronçons du cours d'eau.

Lors des relevés de terrain, la présence de bancs d'accumulation latéraux le long du ruisseau des Platains a été observée. Ces bancs se forment près des berges en marge du chenal et sont plus visibles lorsque le niveau de l'eau est bas, notamment dans les sections linéaires, pendant les périodes plus sèches. Cependant, il est important de noter que la forme de ces bancs peut varier et leur présence ne signifie pas forcément un déplacement latéral du chenal.

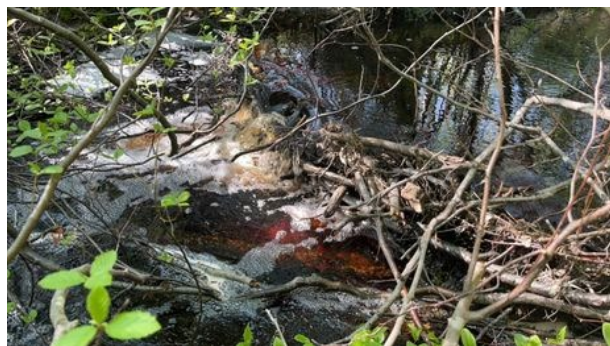
Figure 4-5 Seuil naturel constitué de débris ligneux

Tout au long de l'écoulement, on note la présence de débris ligneux dans le littoral du ruisseau. Certains sont des arbres transversaux, d'autres sont des débris accumulés. Notamment un seuil naturel constitué de débris ligneux d'une hauteur d'environ 15 cm (figure 4-5).

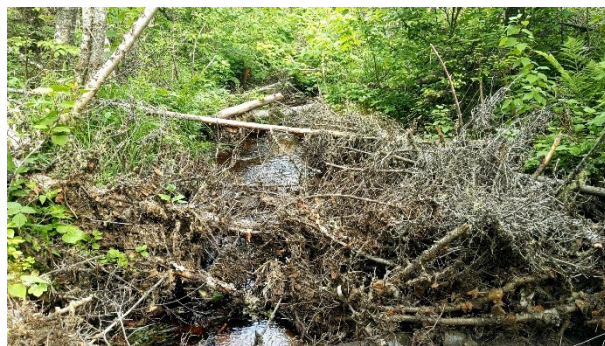
Figure 4-6 Embâcle constitué de débris ligneux

Les caractéristiques hydrologiques et physiques du ruisseau des Platains montrent qu'il existe potentiellement un risque allant de faible à modéré de formation d'embâcles de débris ligneux ou de glaces, surtout dans les sections où les vitesses de courant sont plus faibles, soit dans les zones où la pente est plus faible.

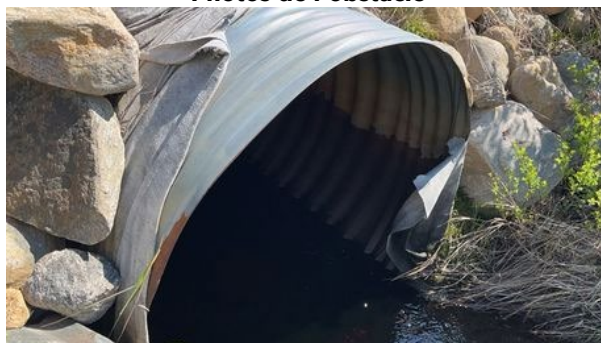
**Commentaire sur l'obstacle observé** : Ponceau TTOG 1500

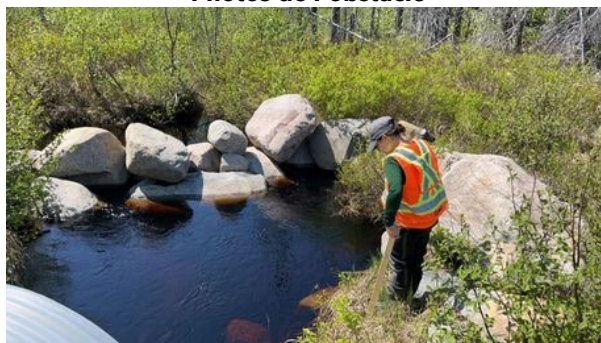
**Indiquer le numéro de référence du point FieldMaps de l'obstacle** : OB1

**Type d'obstacle** : Enrochement

**Commentaire sur l'obstacle observé** : À l'amont du ponceau de gros calibre

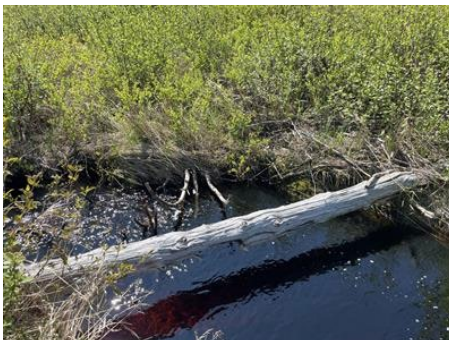
**Commentaire sur l'obstacle observé :** Bois mort transversal

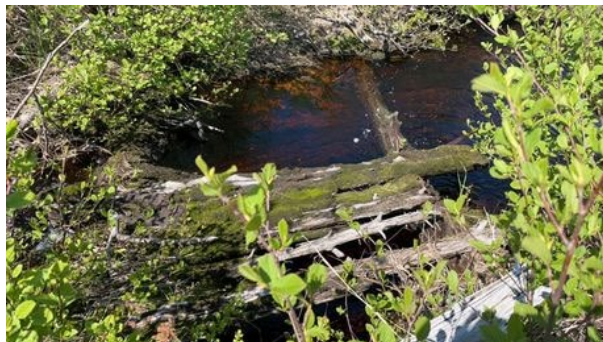
**Commentaire sur l'obstacle observé :** Ancienne traverse de quatre-roues

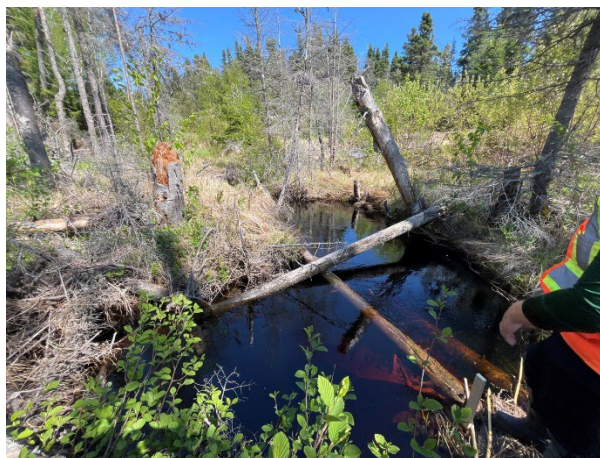
**Indiquer le numéro de référence du point FieldMaps de l'obstacle :** OB5

**Type d'obstacle :** Bois mort transversal

**Commentaire sur l'obstacle observé :** Bois mort transversal

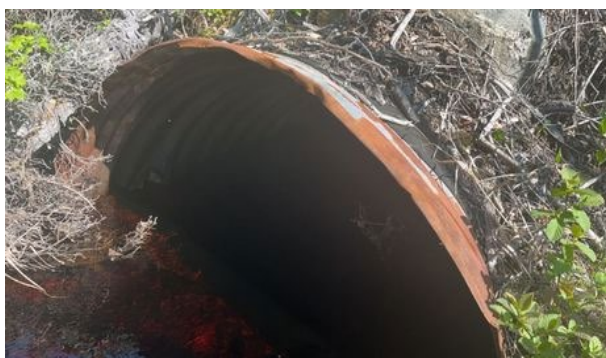
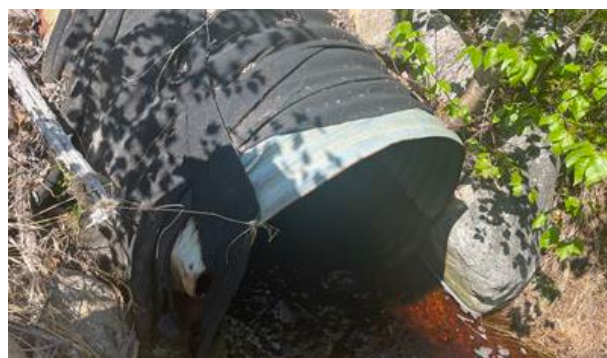
**Indiquer le numéro de référence du point FieldMaps de l'obstacle** : PO2

**Type d'obstacle** : Ponceau inadéquat (étroit, en cascade, etc.)

**Commentaire sur l'obstacle observé** : Ponceau TTOG1500

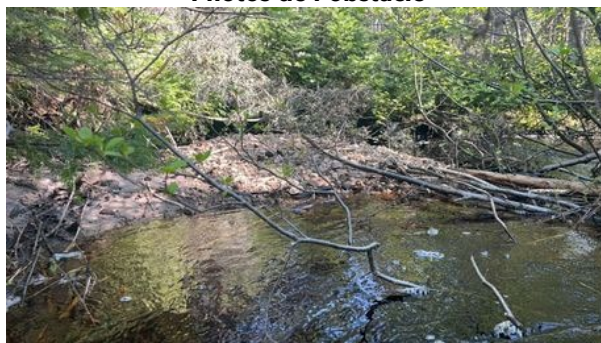
**Commentaire sur l'obstacle observé** : Banc d'accumulation qui obstrue un peu l'écoulement. Rive droite racines exposées et rive gauche banc d'accumulation

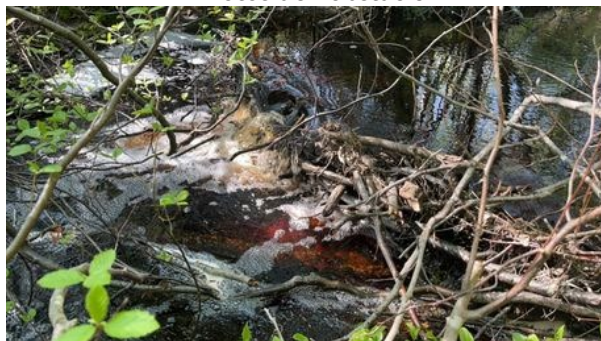
**Indiquer le numéro de référence du point FieldMaps de l'obstacle** : OB7

**Type d'obstacle** : Seuil arbres mort

**Commentaire sur l'obstacle observé** : Seuil naturel constitué de débris ligneux

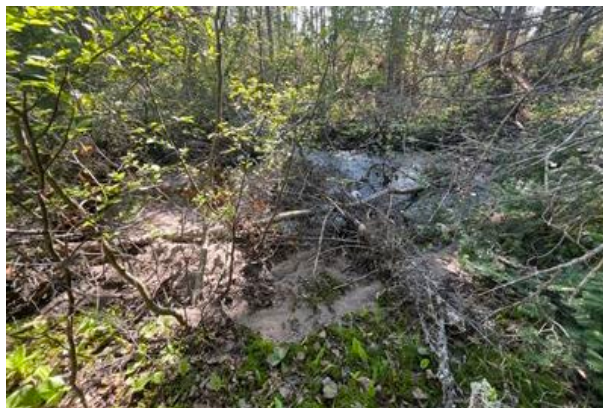
**Type d'obstacle** : Traverse de cours d'eau avec forte végétation morte transversale à l'écoulement

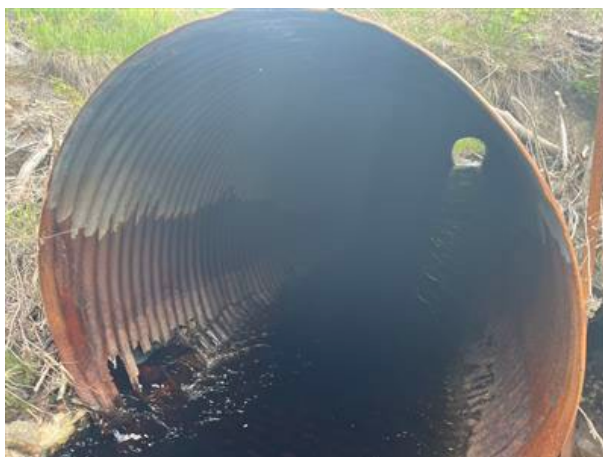
**Type d'obstacle** : Ponceau

**Commentaire sur l'obstacle observé** : Ponceau TTOG1500

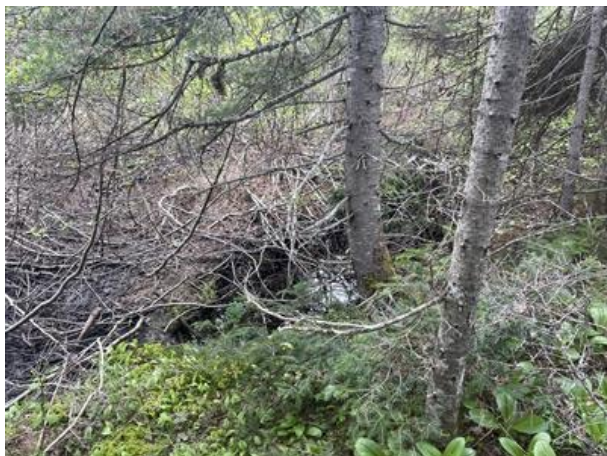
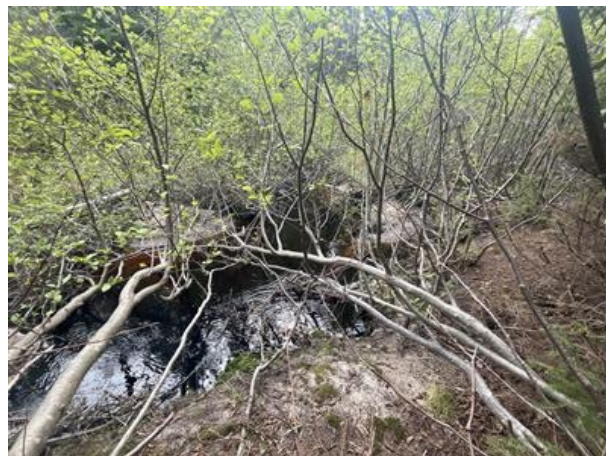
**Indiquer le numéro de référence du point FieldMaps de l'obstacle** : OB10

**Type d'obstacle** : Affaissement

**Commentaire sur l'obstacle observé** : Affaissement qui fait obstacle à l'écoulement

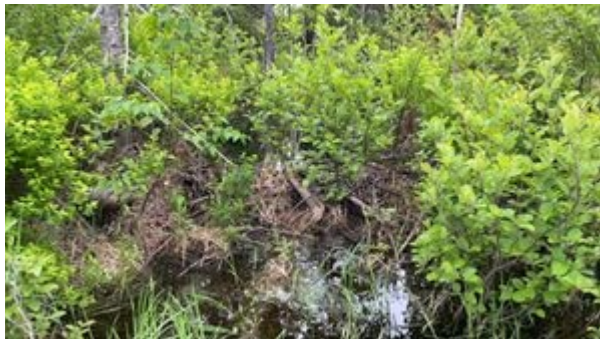
| Identification d'obstacle au libre passage du poisson | |
|---|---|
| Commentaire sur l'obstacle observé | Embâcle naturel créant un petit bassin dans le méandre diffus SH01. Obstacle franchissable. |

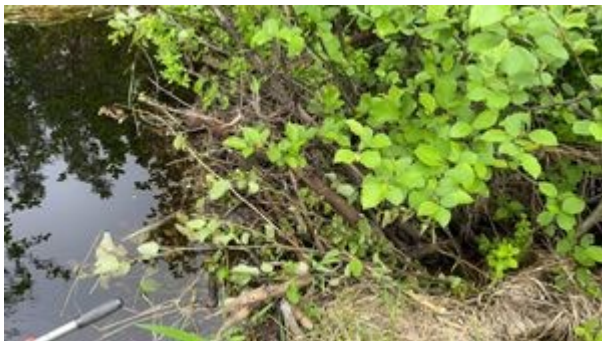
| Commentaire sur l'obstacle observé | Idem O1 mais plus en aval avant le ponceau. Barrage de castor ? |

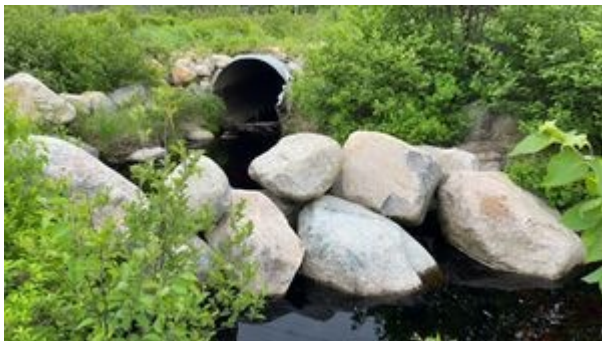
| Commentaire sur l'obstacle observé | Bloc de pierre anthropique disposé en amont du ponceau. Mais l'eau circule à travers pas un obstacle au poisson |

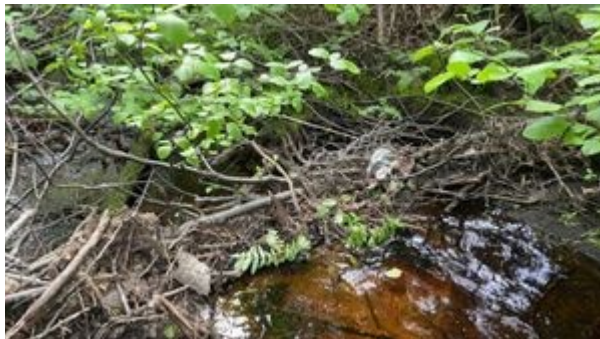
| Identification d'obstacle au libre passage du poisson | |
|---|---|
| Commentaire sur l'obstacle observé | Franchissable |

Commentaire sur l'habitat du poisson : Sable dominant avec un peu de gravier par endroit. Pas de frayère observée. Ombrage.

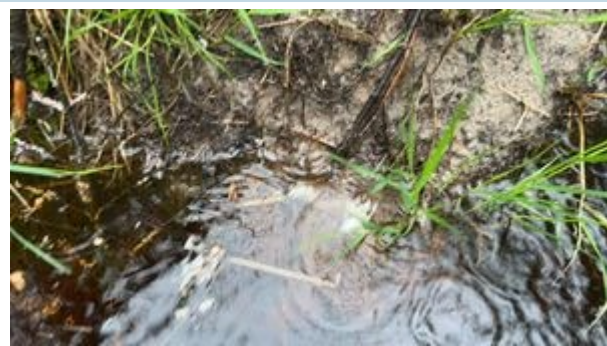
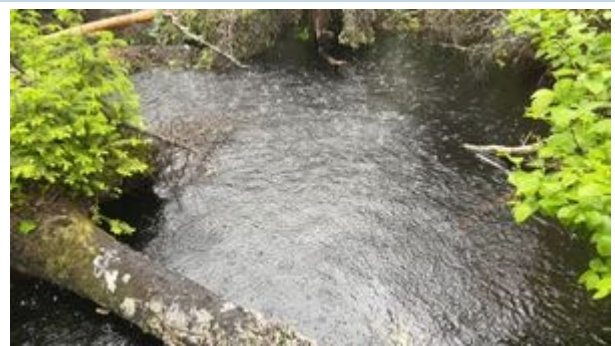
### Photo substrat

Commentaire sur le substrat  
présent dans le littoral :

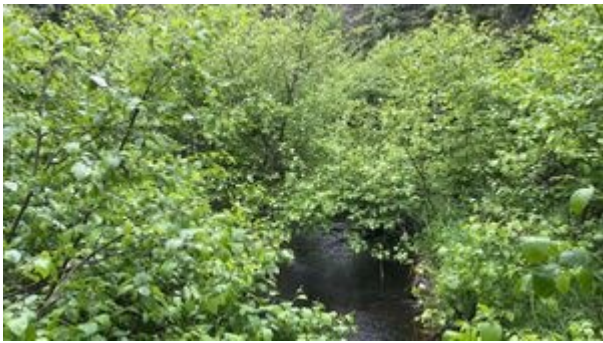
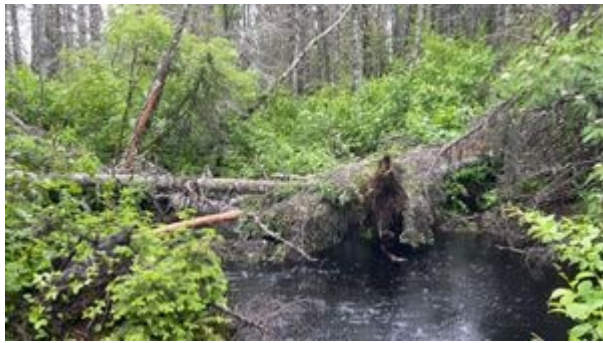
| Amont | Aval |

Commentaire sur l'habitat du poisson : Ombrage mais bcp de coupe en rive et bois couché dans la rivière. Pas de frayère observée
