Projet de construction d'une ferme piscicole terrestre à Baie-Trinité

## + INVENTAIRES COMPLÉMENTAIRES – MILIEUX NATURELS, FAUNE ET FLORE

Numéro de projet CIMA+ : 07273  
Juillet 2025 – Émission 00

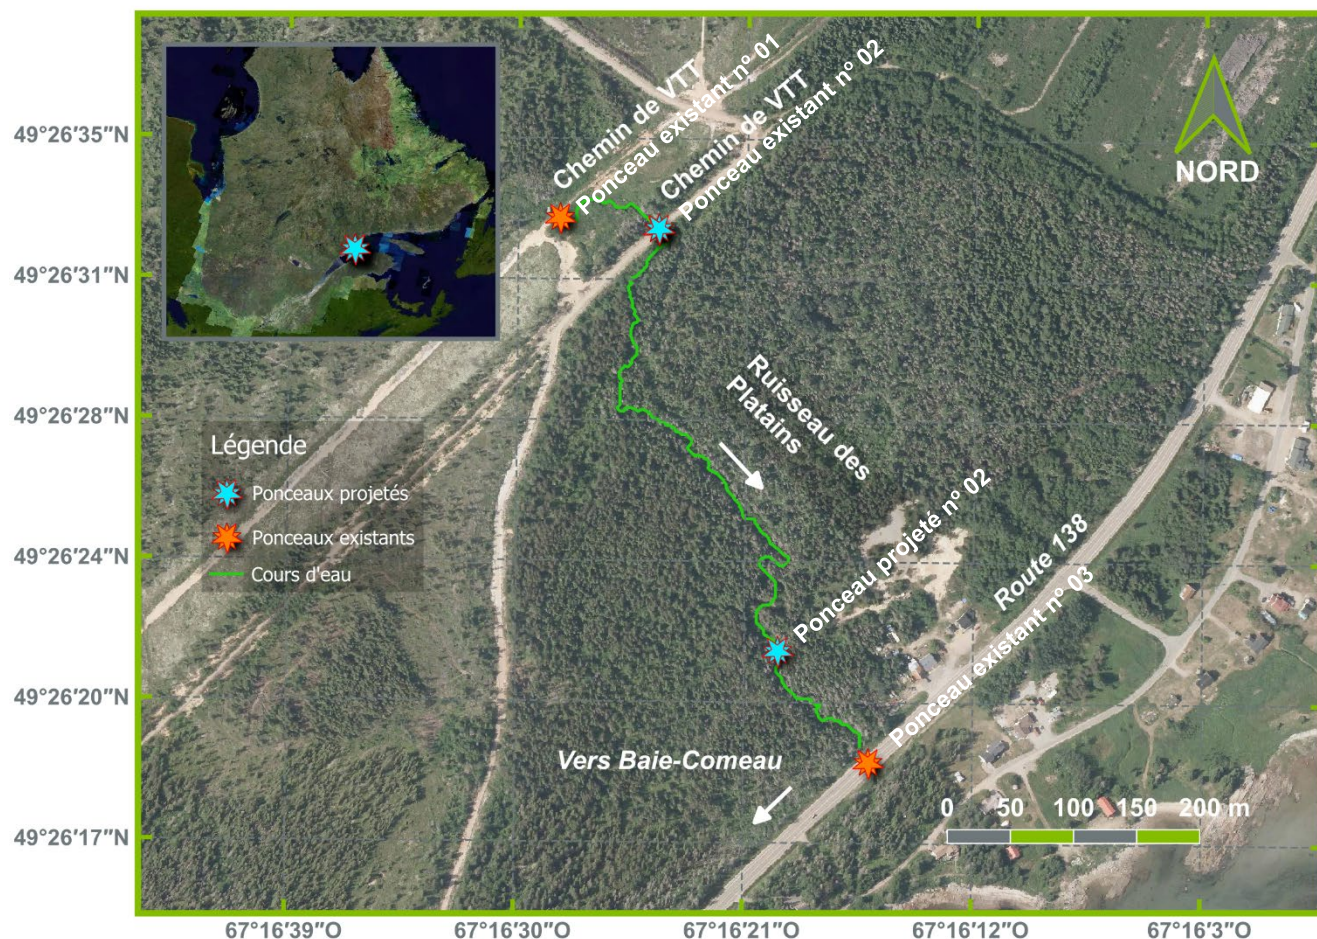
Figure 2.1 : Localisation des ponceaux existants et projetés

Trois ponceaux sont présents à proximité ou à l'intérieur de la zone d'étude (figure 2.1). Les deux premiers sont localisés au nord-est de la zone d'étude et traversent des chemins de VTT (ponceaux existants n° 01 et n° 02). Le troisième ponceau passe sous la route 138 (ponceau existant n° 03). Dans le cadre du projet, aucune intervention ne serait prévue pour les ponceaux existants n° 01 et 03. Il serait toutefois nécessaire de réaliser une réfection du ponceau existant n° 02 et de construire un nouveau ponceau dans le sud-ouest de la zone d'étude (ponceau projeté n° 02).

Les trois ponceaux existants sont des tuyaux en tôle ondulée galvanisée (TTOG) de 1 500 mm de diamètre. Les ponceaux existants n° 01 et n° 02 se trouvent à une distance d'environ 70 m l'un de l'autre. Le ponceau projeté n° 02 est situé à environ 540 m en aval du ponceau existant n° 02 et 100 m en amont du ponceau existant n° 03.

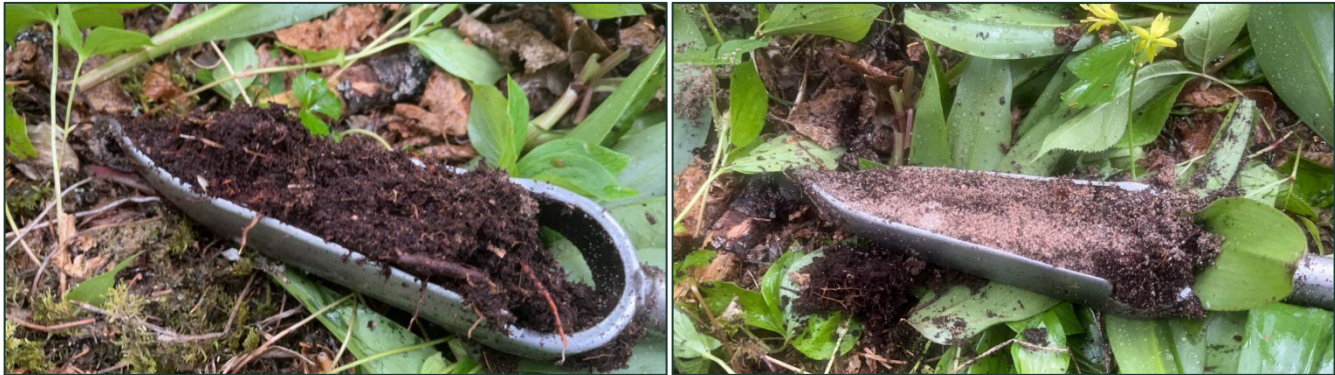
Photo 3.1 : Photographies des horizons de sol rencontrés à la placette P19  
(gauche : 0-15 cm, droite : 15 à 50 cm)

Le présent inventaire a permis de caractériser le sol à la placette P19 alors que cette information était manquante dans le *Formulaire d'identification des milieux humides* réalisé en 2023. Le sol à cet endroit correspond à un horizon de 15 cm de matière organique fibrique suivi d'un horizon de sable allant minimalement jusqu'à 50 cm de profondeur (Annexe C). La couche de sable ne présente aucune moucheture et a une couleur identifiée comme 10YR 7/3 selon la charte de Munsell. En fonction de ces informations, le drainage du sol est considéré comme un drainage modéré de classe 3.

La végétation de la placette P19 relevée en 2023, dominée par l’épinette noire (*Picea mariana*), l’if du Canada (*Taxus canadensis*) et la clintonie boréale (*Clintonia borealis*) ne correspond pas à une végétation dominée par les hydrophytes. L’identification du sol complète maintenant la caractérisation de cette placette d’inventaire. Le sol non hydromorphe vient confirmer que ce secteur est une forêt mésique.

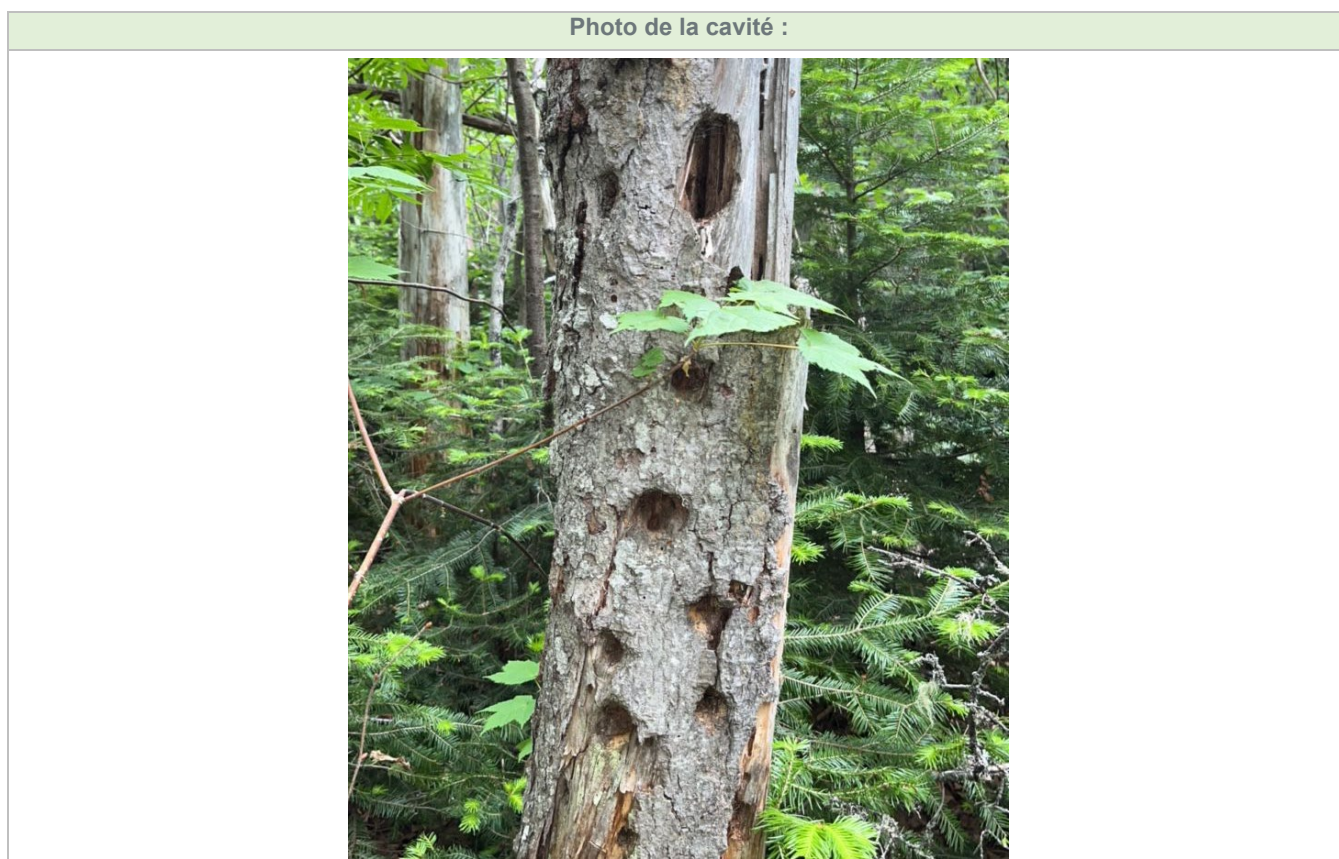
| Numéro de la cavité observée : CA17 | |
|---|---|
| Description de l'état de la cavité : | Plusieurs trous irréguliers |
| Description de l'état de l'arbre : | Chicot |

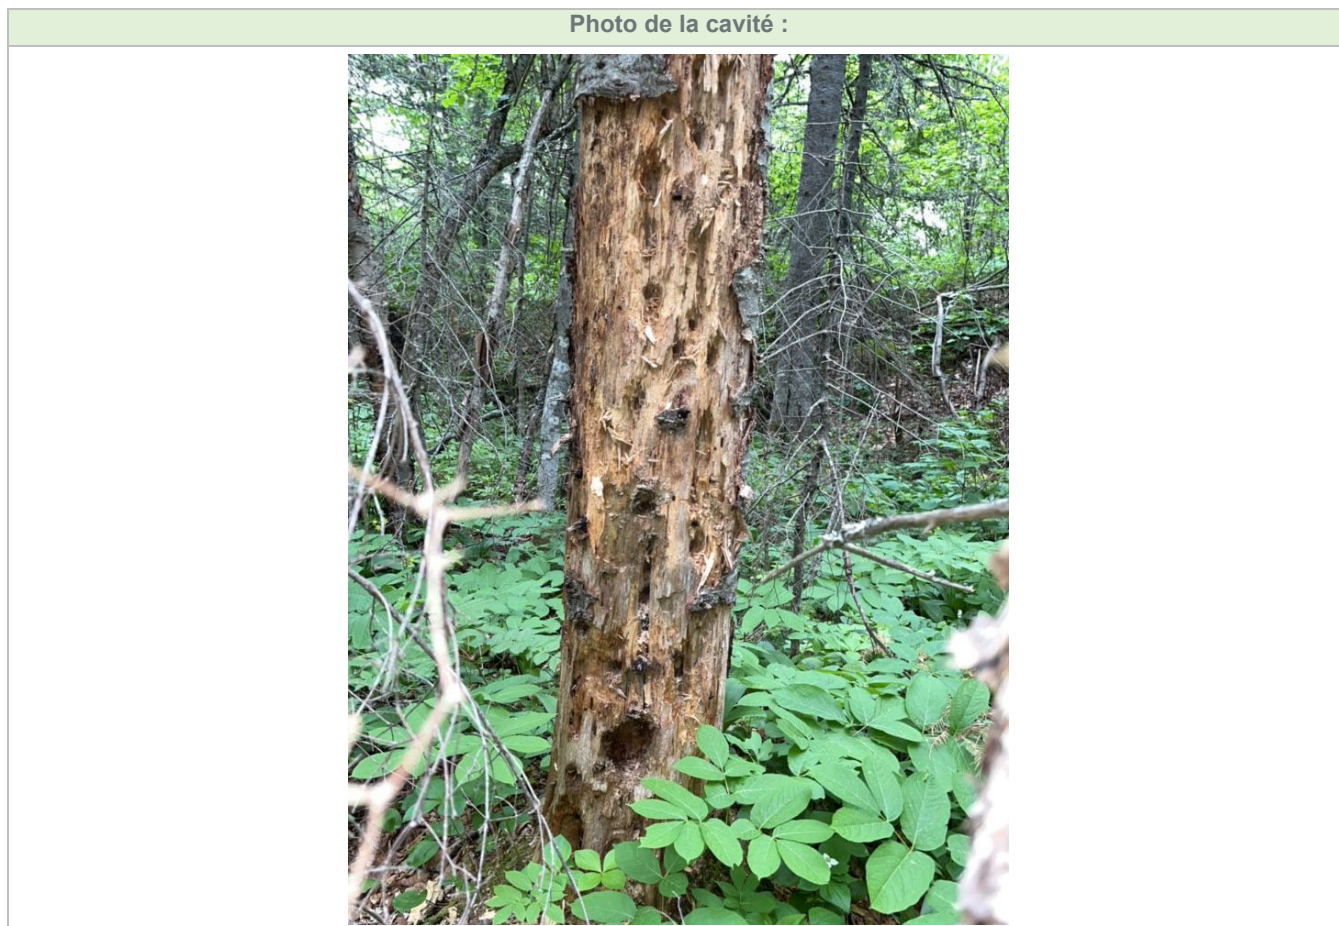
| Numéro de la cavité observée : CA62 | |
|---|---|
| Description de l'état de la cavité : | Plusieurs petits trous irréguliers et un plus gros trou profond |
| Description de l'état de l'arbre : | 2 Chicots de sapins 27 et 16 de dhp Très peu de chicots autour arbres à faible dhp on remarque moins d'alimentation ici |
