## Parc éolien de Grosse Île S.E.C.

### Projet du Parc éolien de Grosse Île

#### Étude d'impact sur l'environnement

#### *Volume 3 : Études de référence*

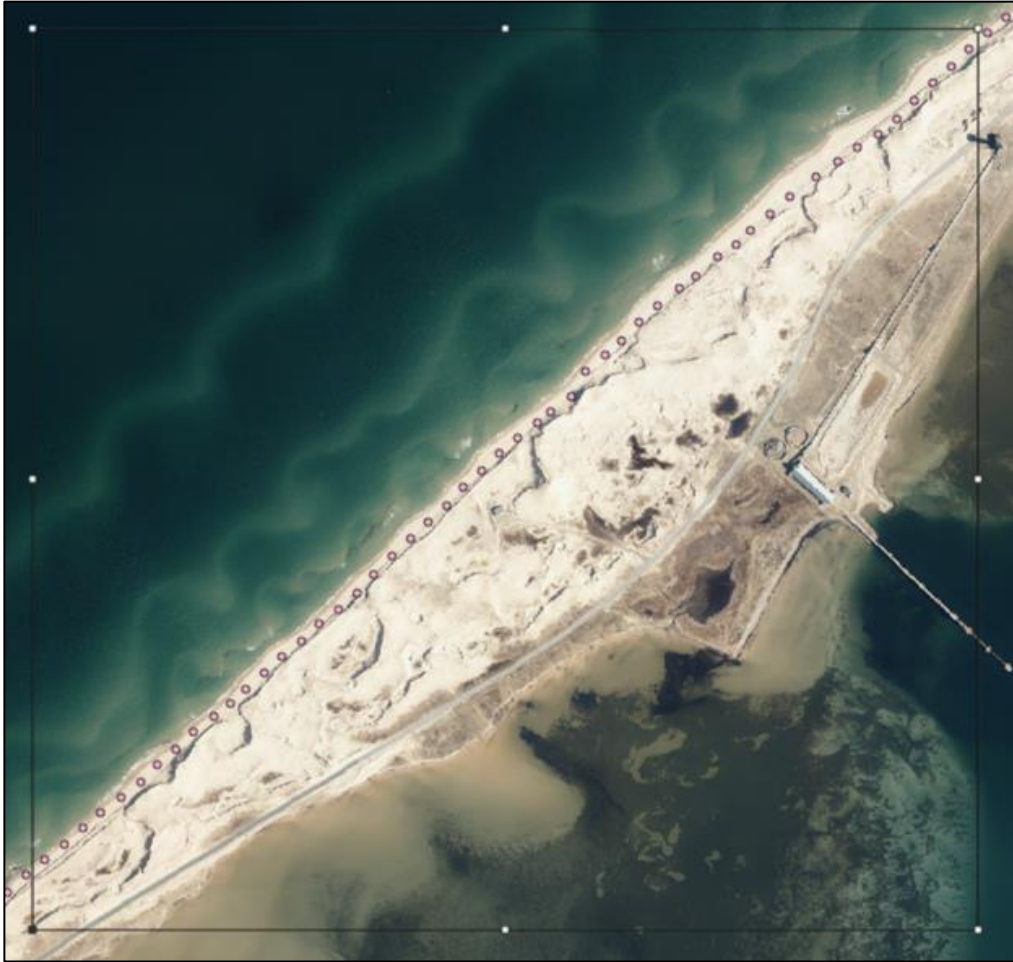
Figure 1. Localisation des 51 points de mesure pour l'évolution historique.

L'évolution historique a été déterminée à partir de photographies aériennes sur 55 années (1963, 1983, 2008, 2019) et sur 51 points de mesure (figure 1). La méthodologie est expliquée dans Bernatchez *et al.* (2012).

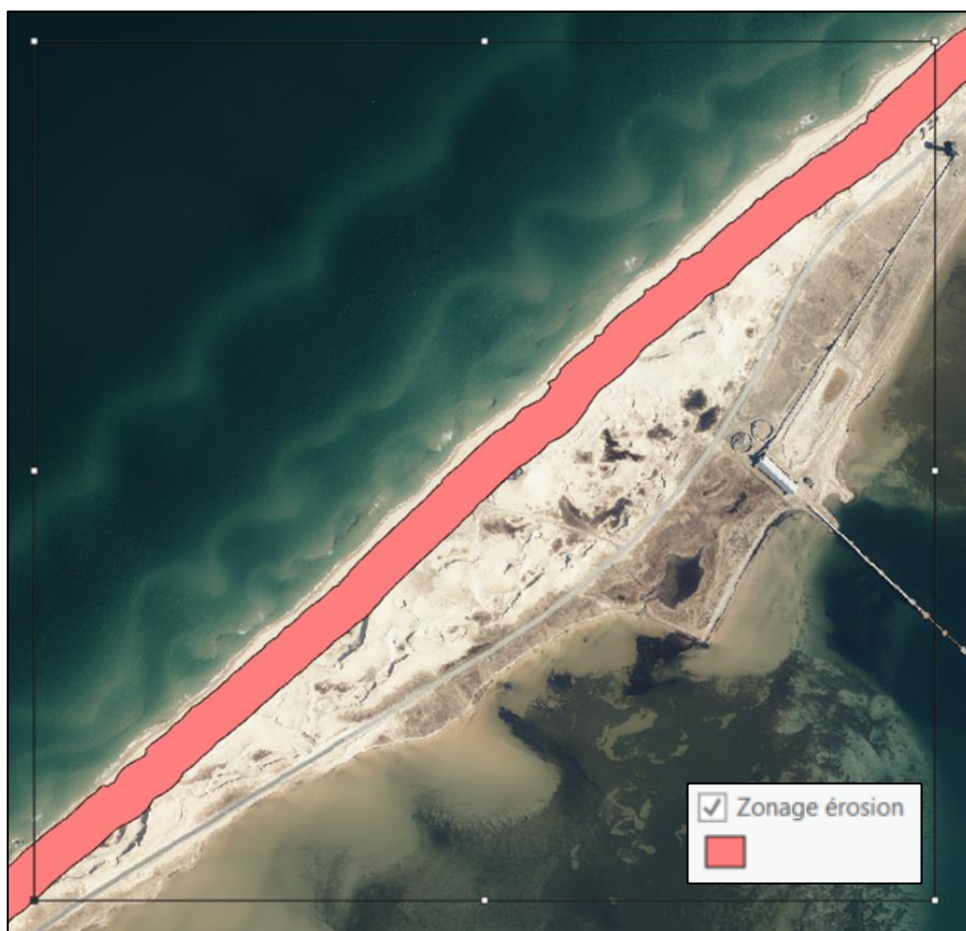
**Figure 3. Marge de sécurité proposée en érosion côtière (bande de 90 m à partir du trait de côte de 2008)**

Le taux probable utilisé pour l'implantation des marges de sécurité en érosion côtière est de -0,92 m/an (Bernatchez *et al.*, 2012). La marge proposée pour le secteur est une marge minimale de 90 m à partir du trait de côte de 2008 (figure 3)

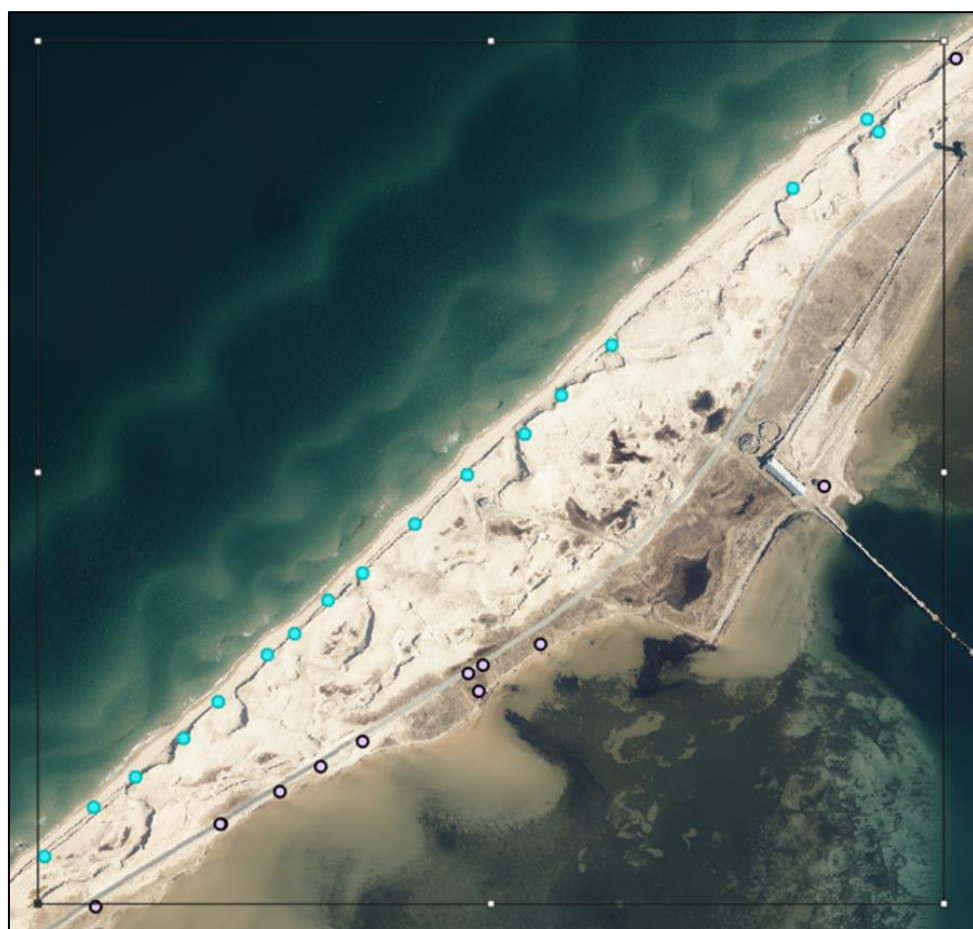
**Figure 4. Localisation des 17 stations de mesure de l'érosion (2006-2022) (points en surbrillance)**

Le LDGIZC effectue des mesures annuelles des stations de suivi sur le terrain (Bernatchez et Drejza, 2015). Aux Îles-de-la-Madeleine, le suivi est effectué depuis 2006. Le secteur à l'étude compte 17 stations de suivi entre 2006 et 2022 (figure 4). Ces stations ont majoritairement été implantées en 2008, mais 3 ont été implantées en 2006 et 6 en 2020.

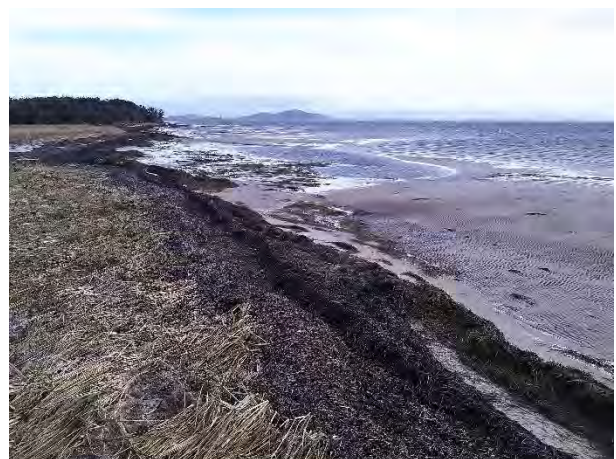
Photo 2. Végétation dense à la limite du littoral, station STM02

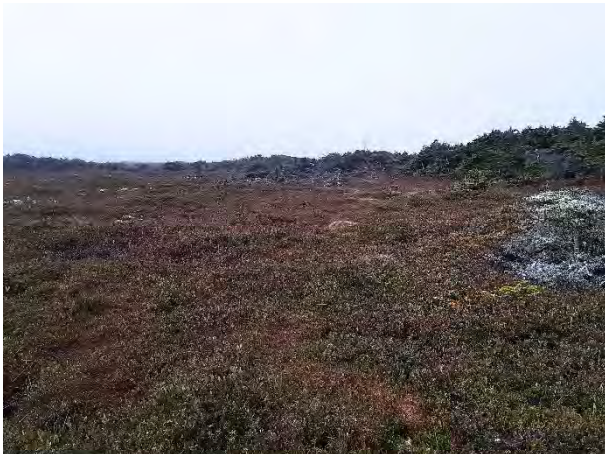
Photo 3. Végétation de la tourbière ouverte, unité U04

L'unité de végétation homogène U04 est constituée d'un couvert arbustif dominé par le cassandre caliculé, la camarine noire et des éricacées variées, ainsi que d'une strate herbacée dominée par la sphaigne (photo 3). Cette végétation est dominée par des espèces indicatrices de milieux humides. Le sol organique hydromorphe, d'une épaisseur de plus de 45 cm, est très mal drainé et saturé d'eau dans les 30 premiers centimètres, soit un indicateur hydrologique primaire (photo 4). Il s'agit d'un milieu humide (tourbière ouverte).

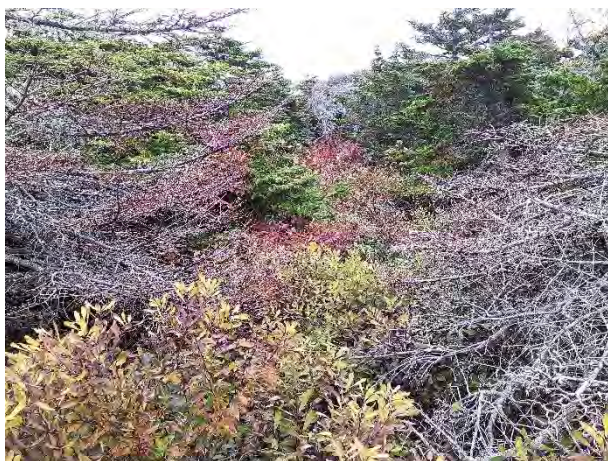
Photo 7. Végétation de la tourbière boisée, unité U14

L'unité de végétation homogène U14 est constituée d'un couvert arbustif dominé par le sapin baumier et le myrique baumier (photo 7). Cette végétation n'est pas dominée par des espèces indicatrices de milieux humides. Le sol organique hydromorphe, d'une épaisseur de plus de 37 cm, est très mal drainé, saturé d'eau dans les 30 premiers centimètres et comporte une litière noirâtre, soit deux indicateurs hydrologiques primaires (photo 8). Il s'agit d'un milieu humide (tourbière boisée).

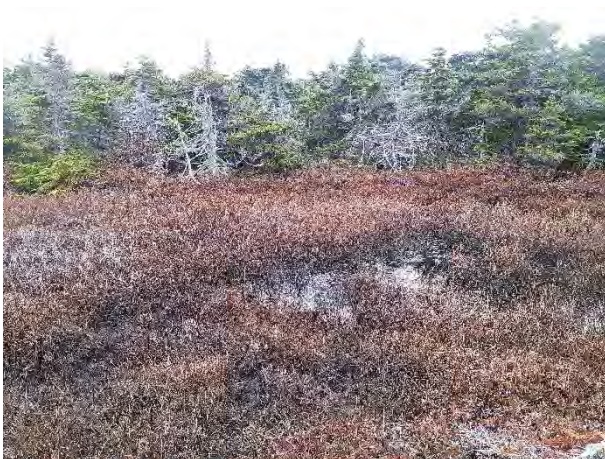
Photo 9. Végétation du marécage, unité U13

Les unités de végétation homogène U12, U13, U16 et U25 sont des milieux humides de type marécage arbustif. La végétation arborescente y est quasi absente et les espèces dominantes du couvert arbustif sont le sapin baumier, le kalmia à feuilles étroites, le cassandre caliculé, le myrique baumier, la canneberge à gros fruits et le thé du Labrador. Le couvert non ligneux est épars et les espèces dominantes sont principalement la sarracénie pourpre, le quatre-temps, la verge d'or sp., la quenouille à feuilles étroites ainsi que des carex, des joncs et des graminées variées. Cette végétation est dominée par des espèces typiques de milieux humides ou présente un recouvrement absolu d'espèces de plantes obligées des milieux humides de plus de 15 % (photos 9 à 11).

Le sol est constitué d'un horizon organique d'une épaisseur variant de 2 à 26 cm sur un sol minéral principalement composé de sable au drainage très mauvais et saturé d'eau dans les 30 premiers centimètres (photos 12 à 14). Dans la majorité des unités, le milieu est inondé par endroits, le sol dégage une odeur de soufre et une litière noirâtre est observée, soit des indicateurs hydrologiques primaires.

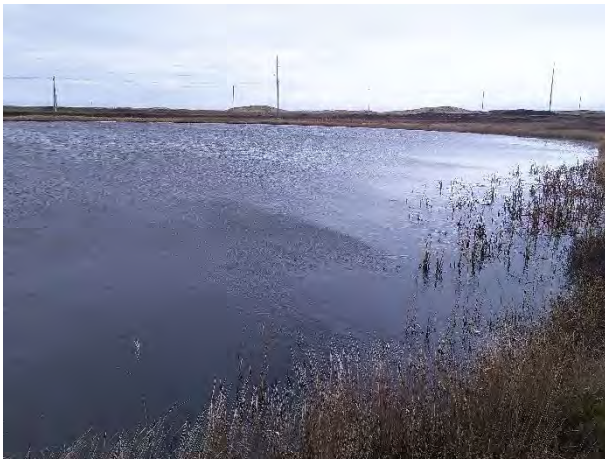
Photo 21. Étang, unité U20

L'unité de végétation homogène U20 est un milieu humide de type étang (photo 21). Aucune végétation arborescente ou arbustive n'est présente. Les plantes aquatiques recouvrent de 1 à 33 % de la surface de l'étang présente sur le site à l'étude (photo 22). Cette végétation est composée de quenouilles à feuilles étroites, de graminées variées et de potamot sp. Cette unité est inondée et une portion de l'eau déborde dans l'unité U12 lorsque le niveau d'eau est plus élevé dans l'étang.
