## ÉVALUATION ENVIRONNEMENTALE DE SITE PHASE I - MISE À JOUR

### Réhabilitation du mur de soutènement du barrage Simon-Sicard Montréal (Québec)

Le 17 avril 2026

Dossier HDS-9000-11  
Contrat Hydro-Québec : 4600033878  
Commande Hydro-Québec : 4513603189

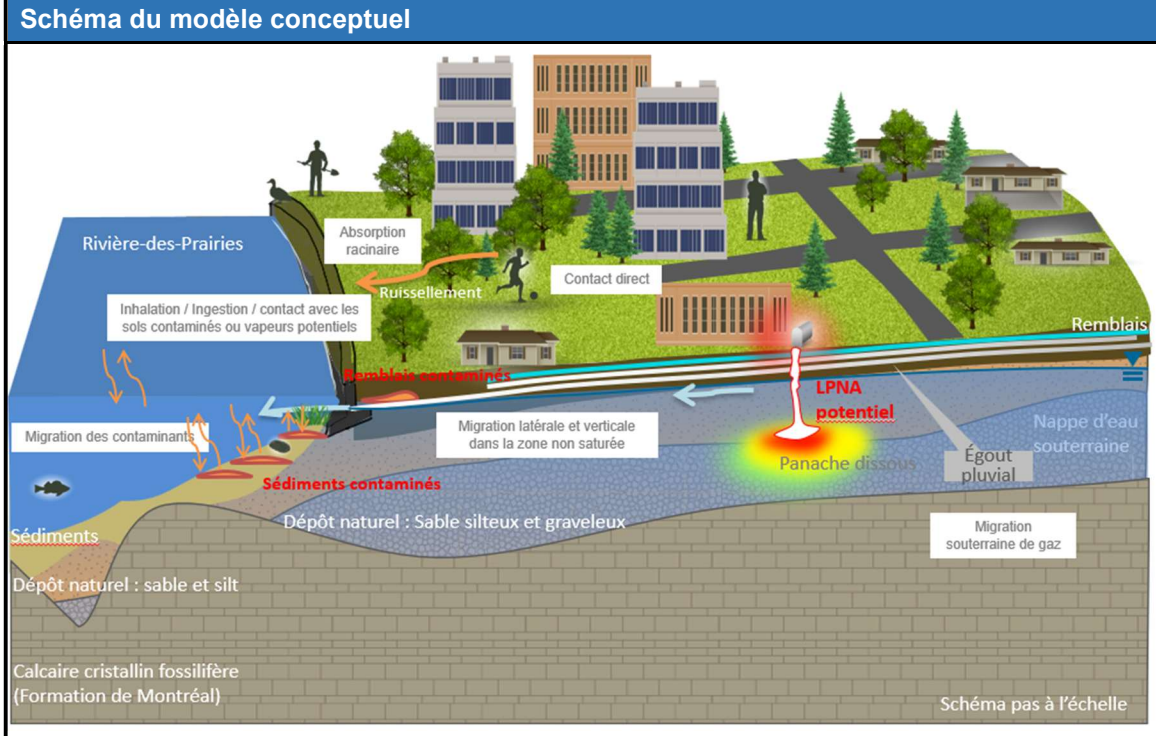
**Description qualitative du modèle conceptuel**

Les études environnementales antérieures ont révélé une contamination en HP C<sub>10</sub>-C<sub>50</sub> et HAP dans certains échantillons de remblais de sol dans les secteurs 1 et 3 (notamment à environ 3 m de profondeur). Des HP en excès des concentrations estimées sans effet critique (CEF) ont également été détectées dans les sédiments prélevés à divers endroits/profondeurs le long de la berge de la rivière des Prairies.

Sur certains terrains à l'étude et environnants, des fuites/déversements de PP/MD/MDR représentent un faible risque de migration d'hydrocarbures mobiles pouvant affecter la qualité des sols, avec des risques de contact direct pour les usagers des lieux et des impacts potentiels sur la nappe d'eau souterraine et la rivière des Prairies. Aucun enjeu n'a été identifié par rapport aux liquides immiscibles denses (LID) dans la zone d'étude ou dans les terrains à proximité.

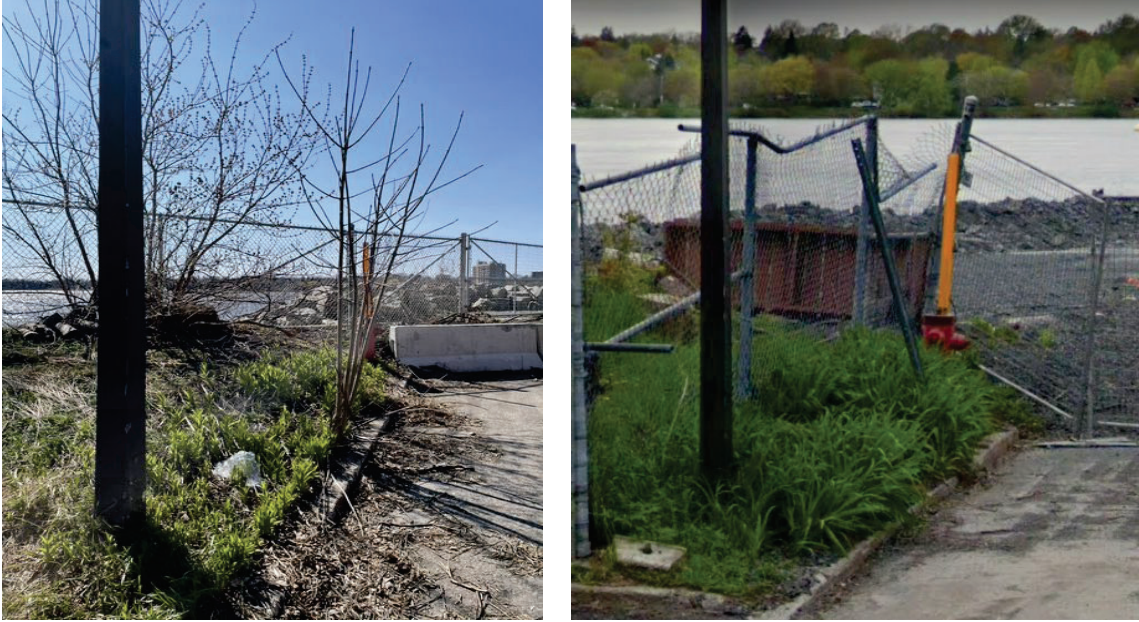
Figure 2 Plantes (hémérocalles) présentes dans la zone des travaux

En effet, l'asphalte et les hémérocailles actuellement situés de part et d'autre du bout de la rue Fort-Lorette (voir figure 2 ci-dessous) seront remplacés par de la végétation entièrement indigène qui sera plantée dans une nouvelle terre végétale de qualité.

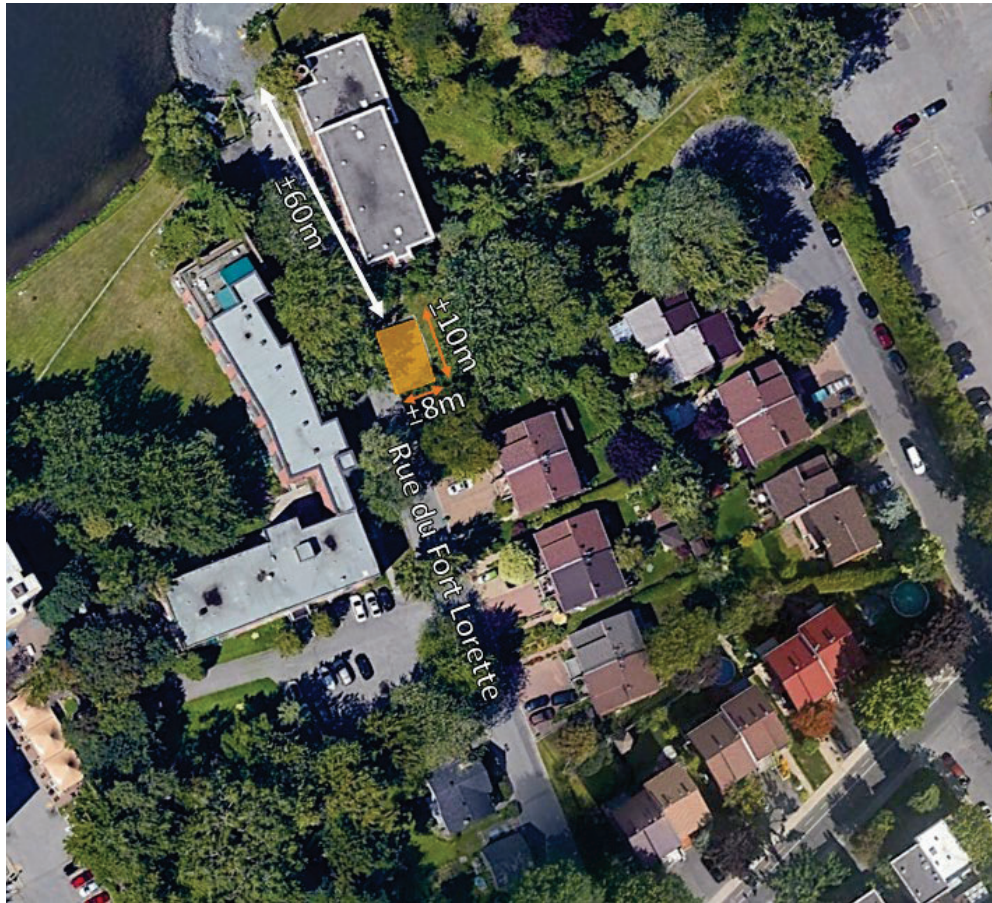
Figure 3. Vue aérienne de l'aire disponible pour l'entrepreneur (secteur des Sœurs de Miséricorde, site archéologique de Fort-Lorette)

Tel que déjà mentionné, les travaux prévus se feront à l'extérieur des limites du site archéologique de Fort-Lorette. Toutefois, nous souhaitons vous informer que l'entrepreneur mandaté par Hydro-Québec pourrait devoir aménager son aire de travail dans le stationnement illustré en surbrillance orange sur les photos ci-dessous (figures 3 et 4), lequel se situe sur le site archéologique. Ce stationnement a été utilisé par Hydro-Québec lors des travaux réalisés en 2020 sur le mur de soutènement au bout de la rue Fort-Lorette. Outre la mise en place de roulotte(s) de chantier et d'un stationnement de véhicules, aucune autre intervention n'est prévue à cet endroit.

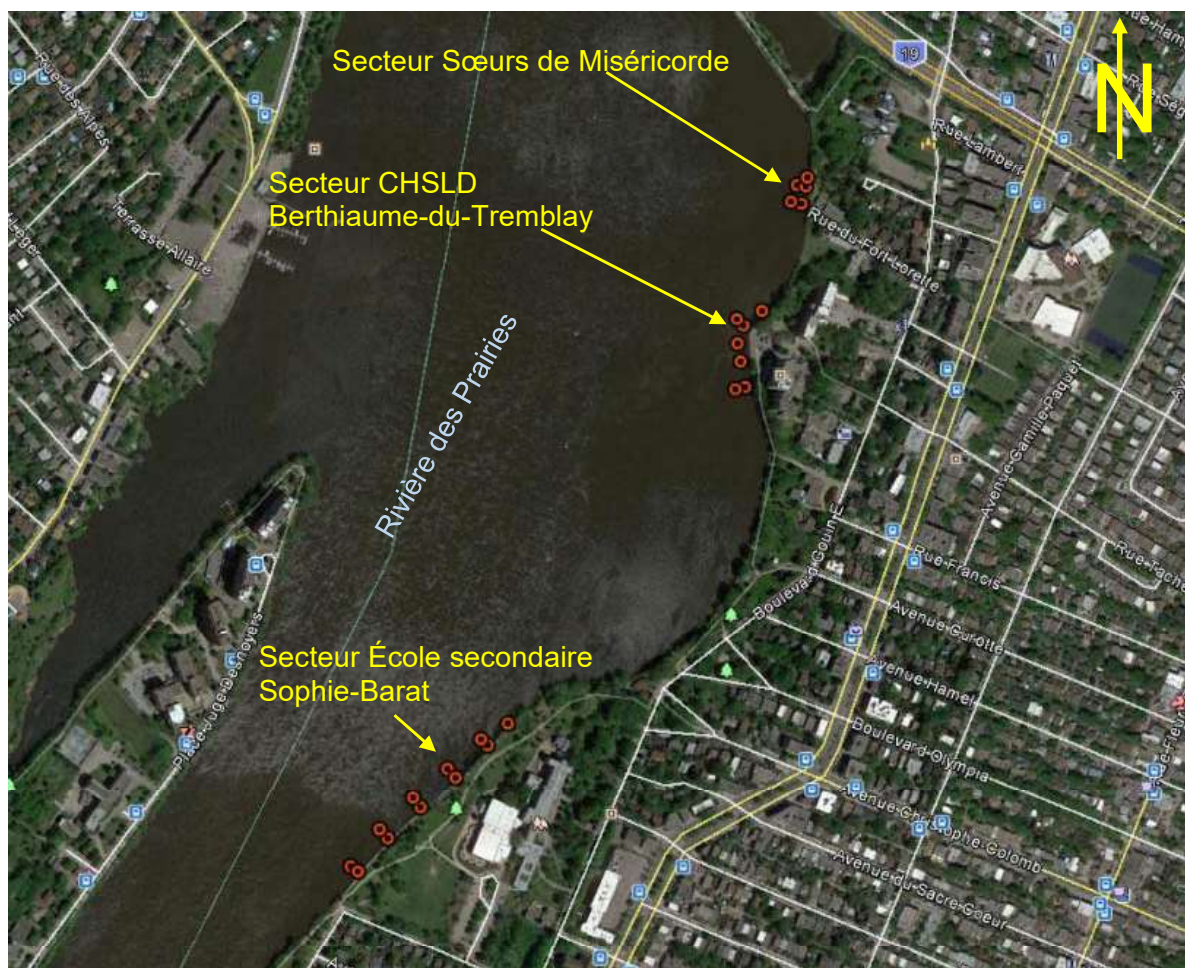
Figure 1 Localisation générale des forages effectués

Comme on peut le constater, l'ensemble des forages effectués dans le cadre des présentes investigations ont été effectués dans l'emprise de la rivière des Prairies à proximité du MSRD et en amont du barrage Simon-Sicard. Le secteur étudié est généralement à vocation publique, institutionnelle, communautaire ou résidentielle.

Il est important de relever que des forages optionnels ont également été effectués pour l'étude d'avant-projet dans les secteurs du parc Louis-Hébert et des frères de St-Gabriel, et ce, autant sur la rivière que sur la terre. Les résultats obtenus lors de la réalisation de ces travaux seront toutefois présentés dans un document distinct (N/Réf : 025-P-0014484-0-01-002-HG-R-0001-0A, à paraître).
