# PROJET D'ATTÉNUATION DES RISQUES DE SUBMERSION ET D'ÉROSION CÔTIÈRES

PLAGE DE ROCHELOIS

AUDIENCE PUBLIQUE – 20 OCTOBRE 2026

DOSSIER : 3211-02-313

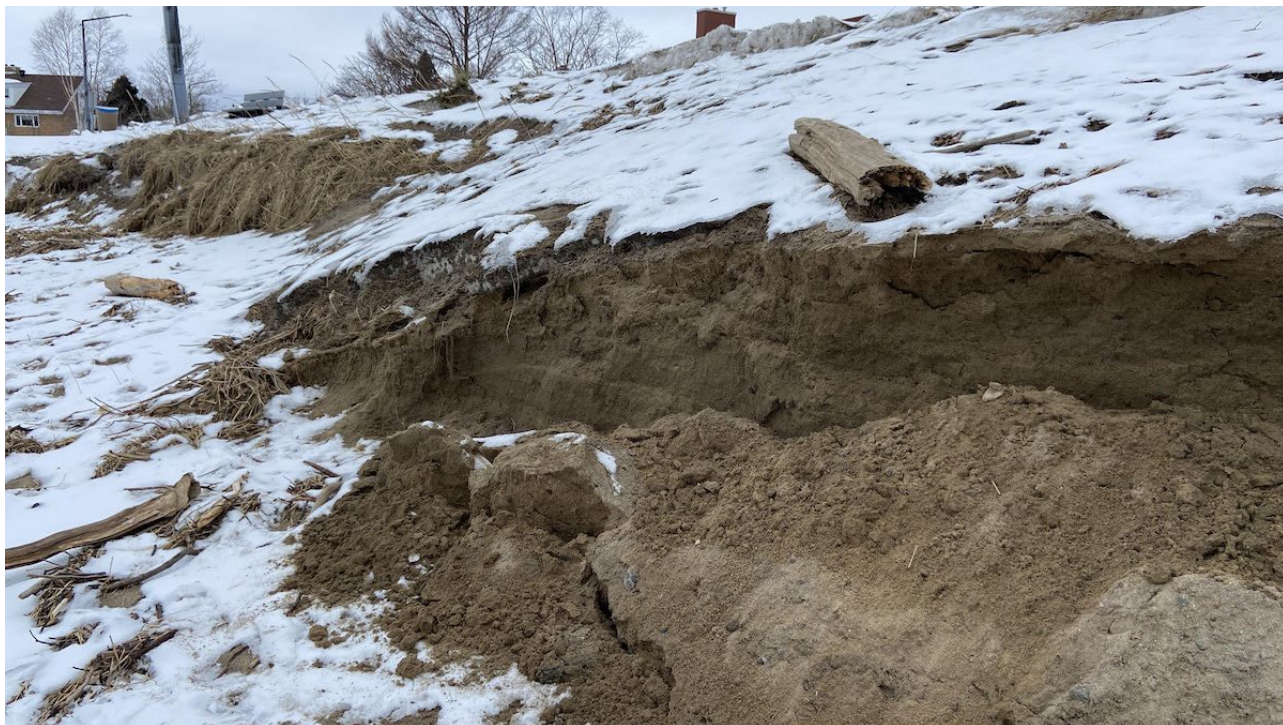
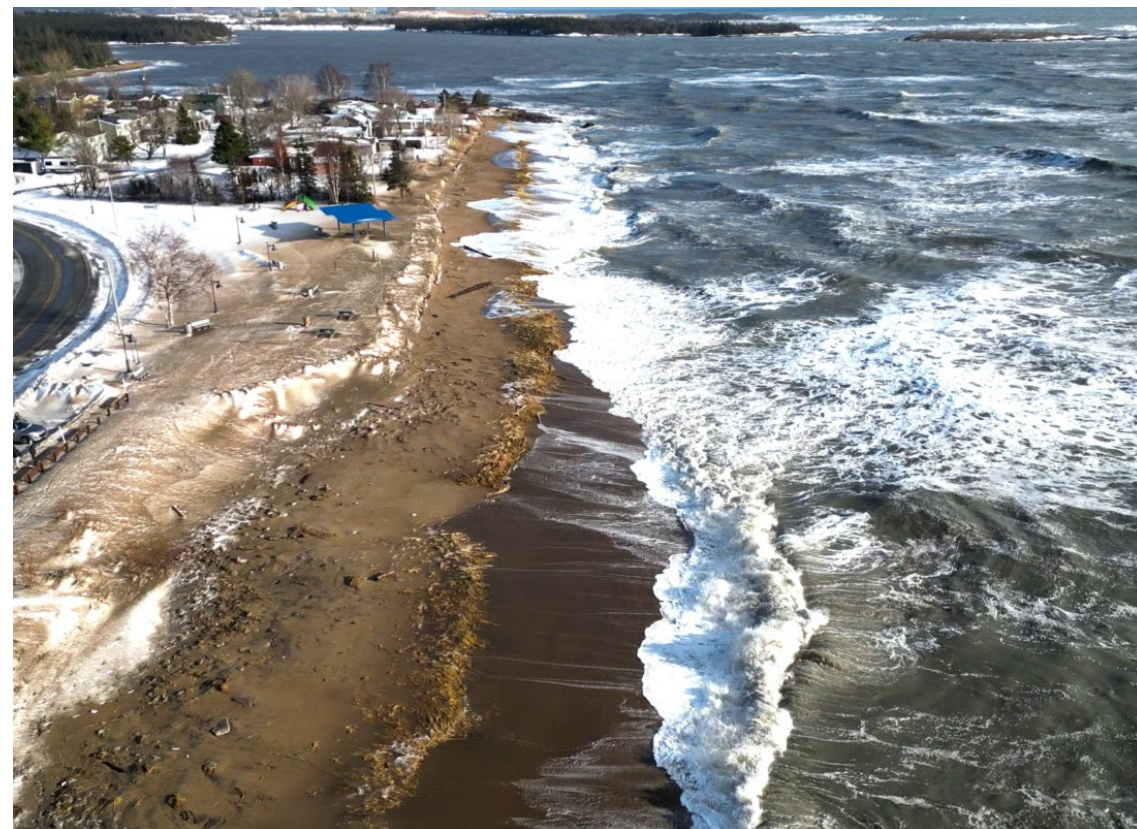
- Recul de plus de 10 m du talus riverain.
- Tempêtes du 6 décembre 2010 et du 30 décembre 2016 : dommages aux infrastructures, dont la promenade de bois et un lampadaire.
- Tempêtes du 23 décembre 2022 :

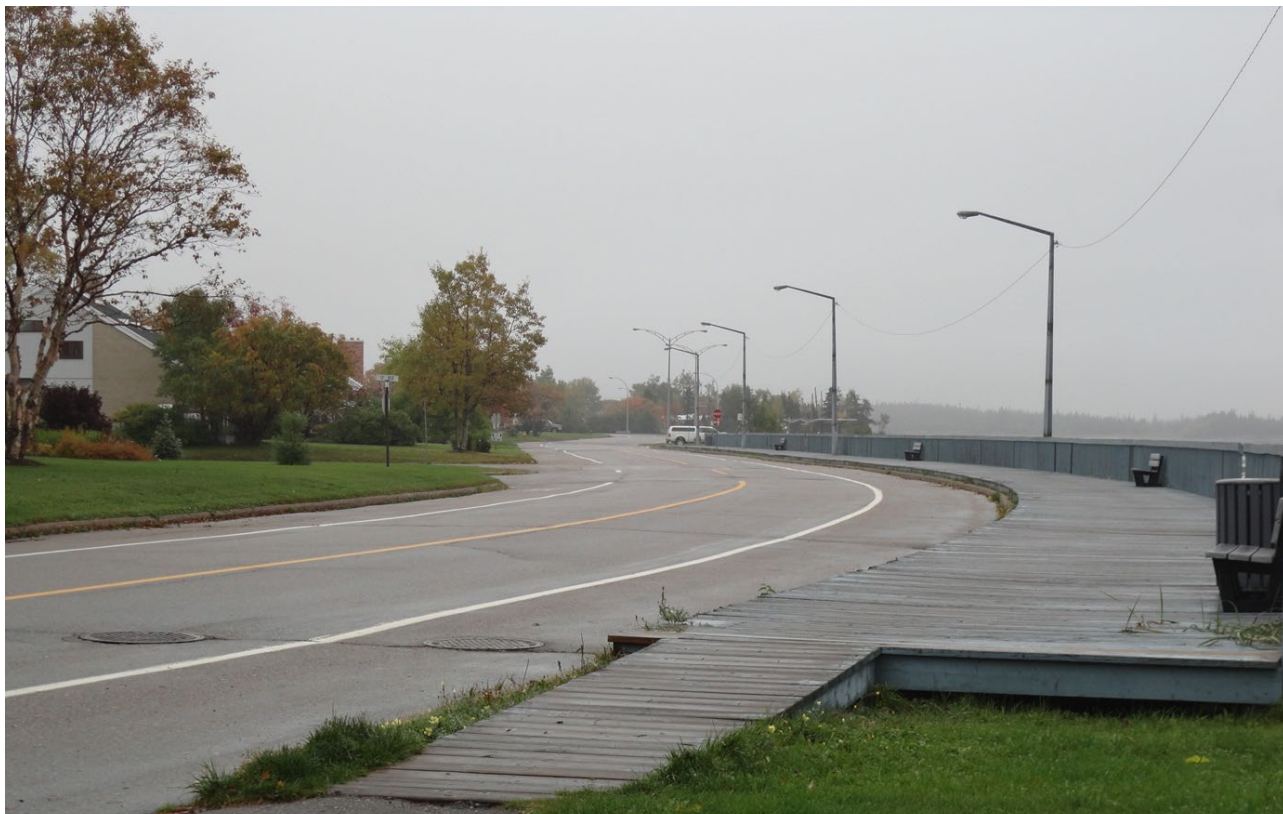
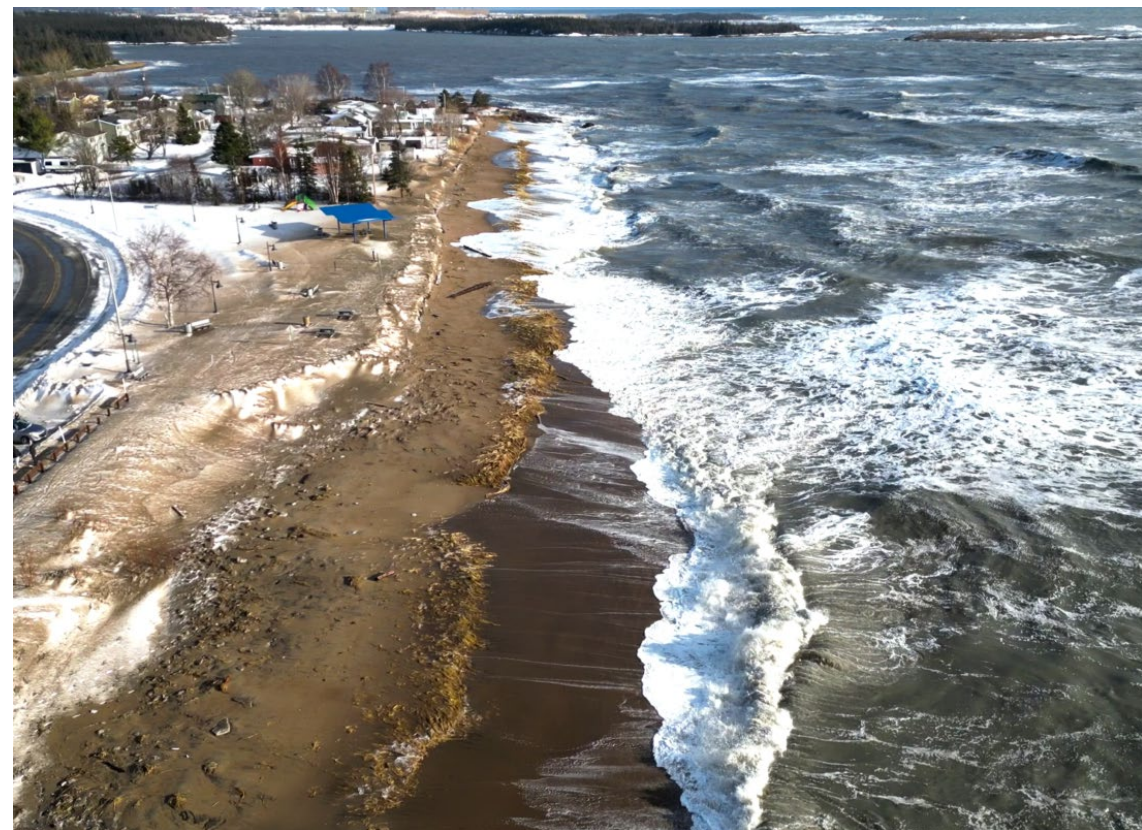
- Recul de plus de 10 m du talus riverain.
- Tempêtes du 6 décembre 2010 et du 30 décembre 2016 : dommages aux infrastructures, dont la promenade de bois et un lampadaire.
- Tempêtes du 23 décembre 2022 :

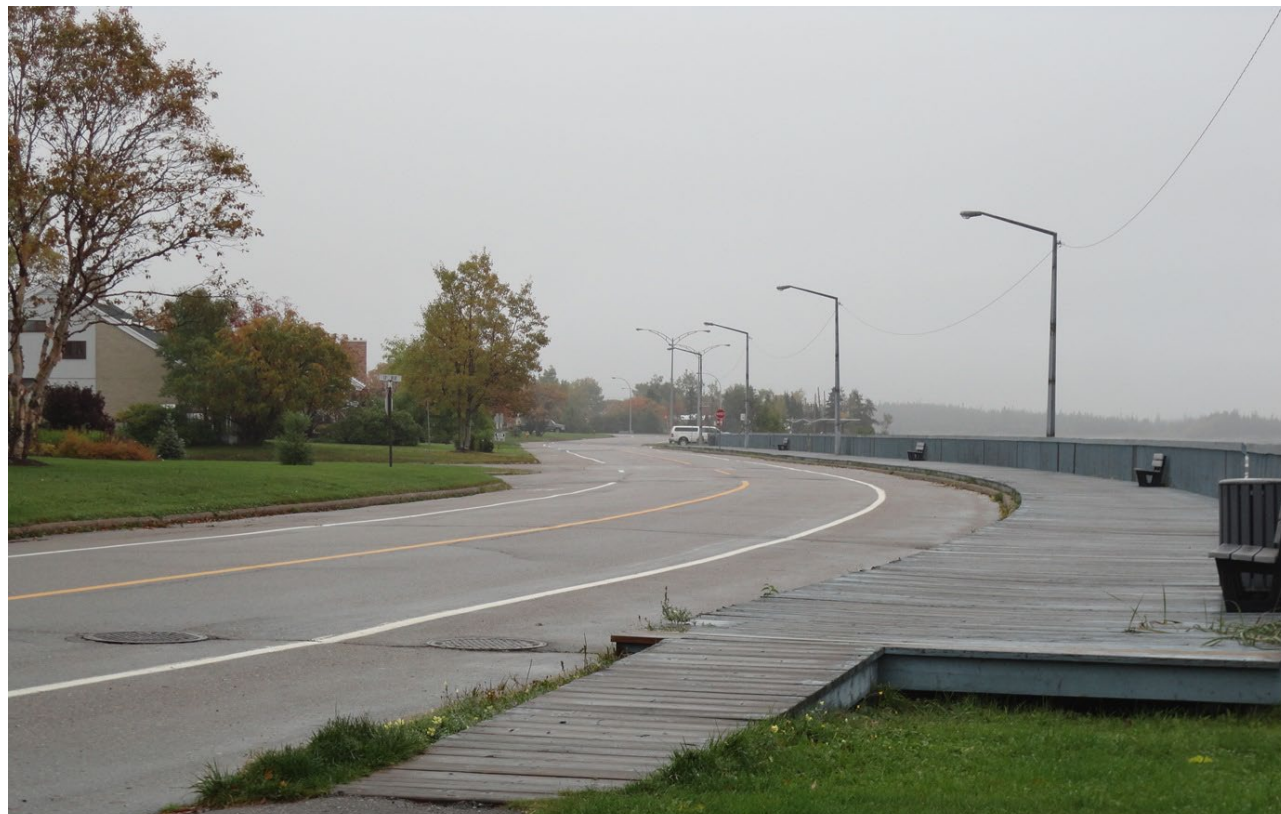
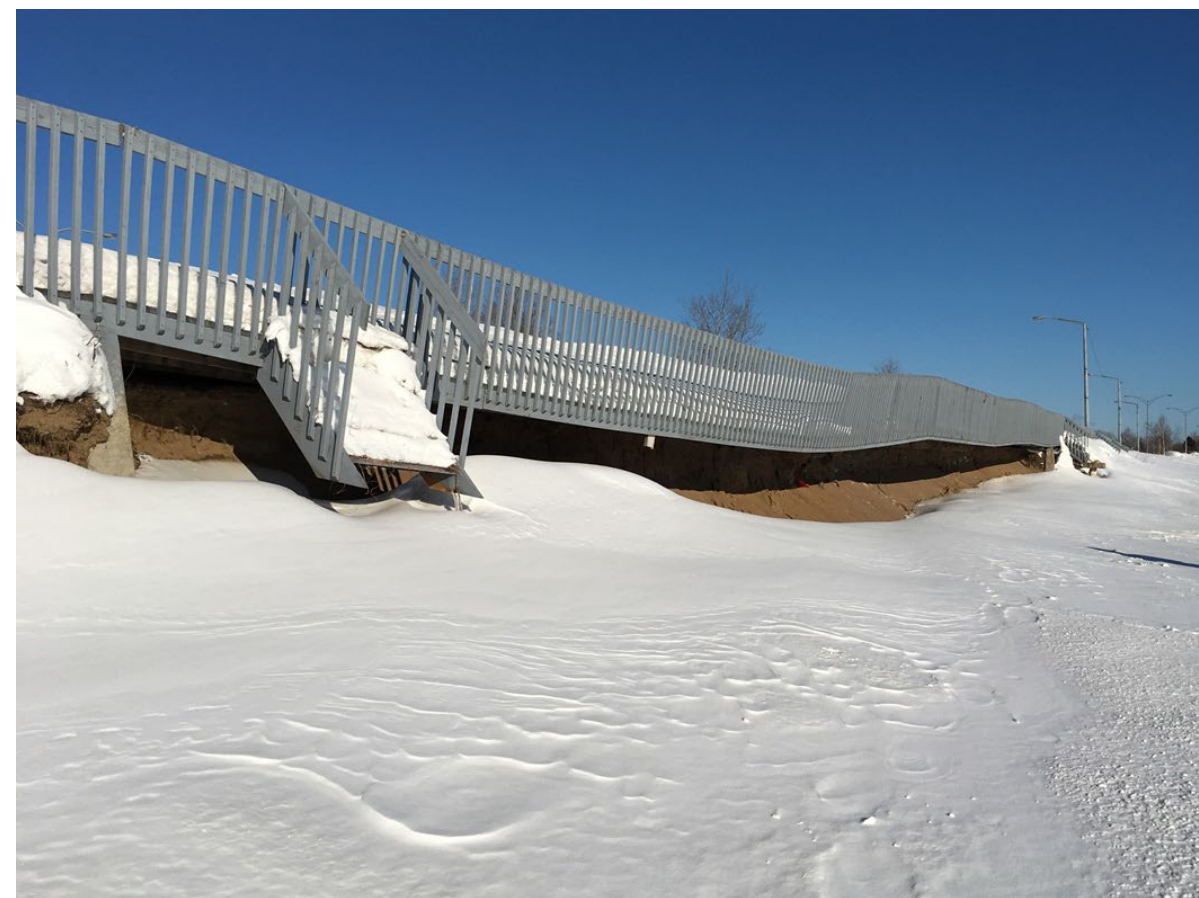
- Recul de plus de 10 m du talus riverain.
- Tempêtes du 6 décembre 2010 et du 30 décembre 2016 : dommages aux infrastructures, dont la promenade de bois et un lampadaire.
- Tempêtes du 23 décembre 2022 :

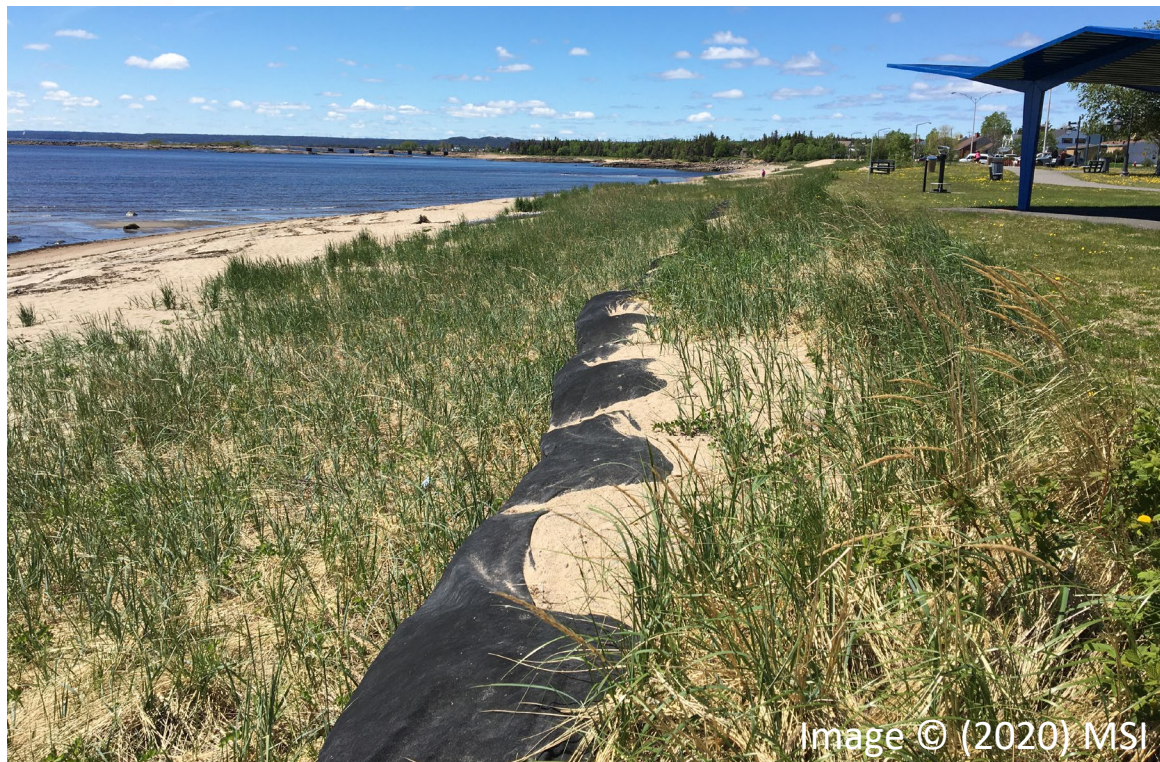
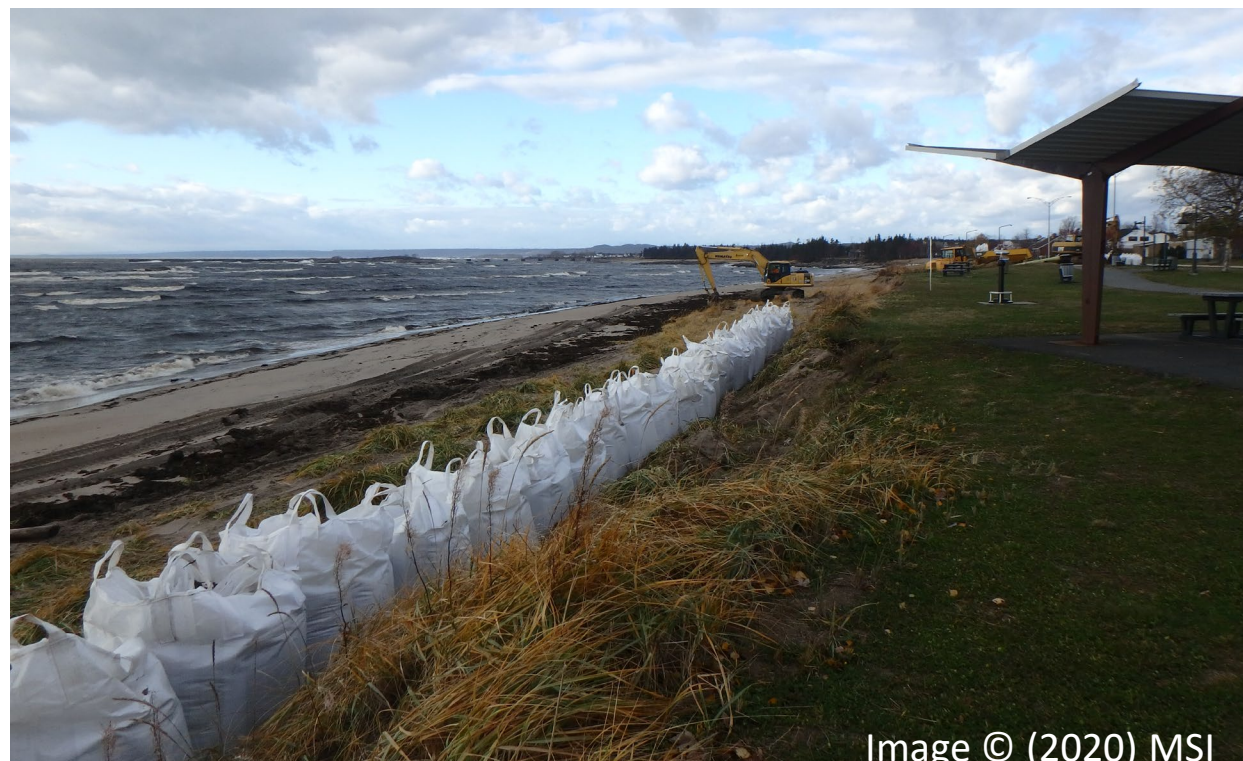
## 1.2 TRAVAUX D'URGENCE

En 2017, des travaux d'urgence ont été réalisés par la Ville :

- ajout d'un géotextile pour retenir le talus et 300 sacs de sable disposés

Mesures citoyennes, plantation d'arbres à croissance rapide, en bordure de terrain, face au fleuve.

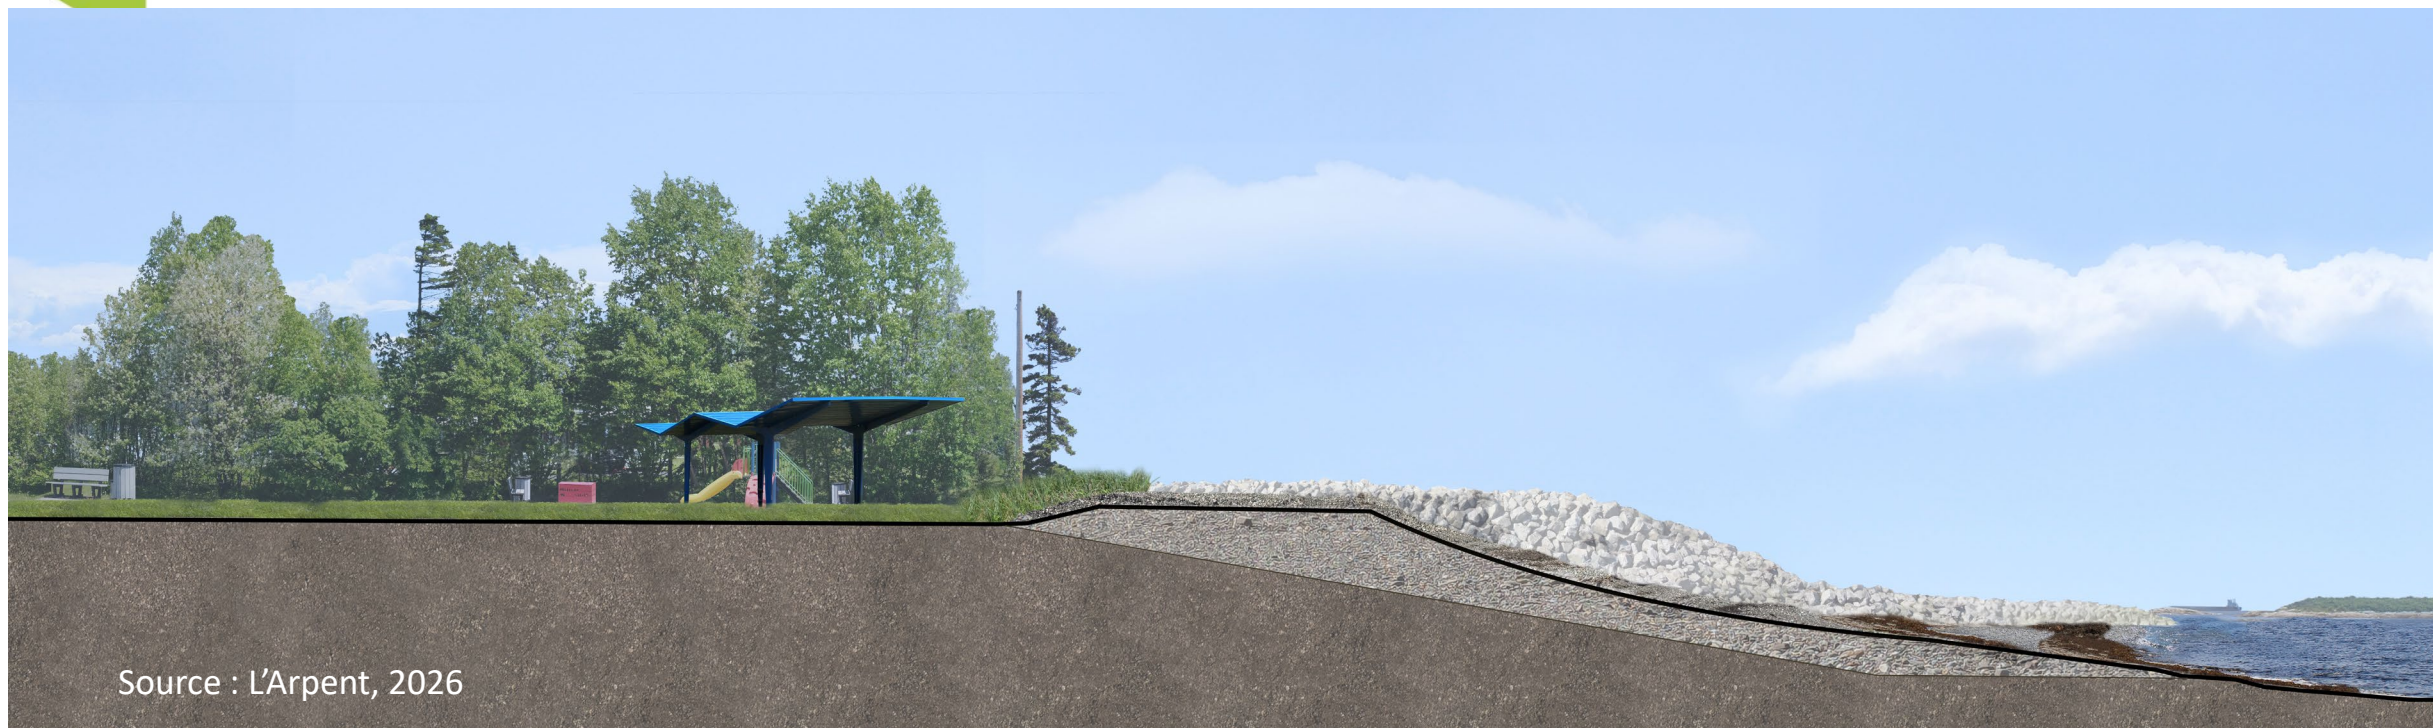
### 3.3 COUPE À L'ÉQUILIBRE

Modélisation réalisée avec les paramètres des dernières tempêtes → **durée de vie de 30 ans confirmée** sans entretien

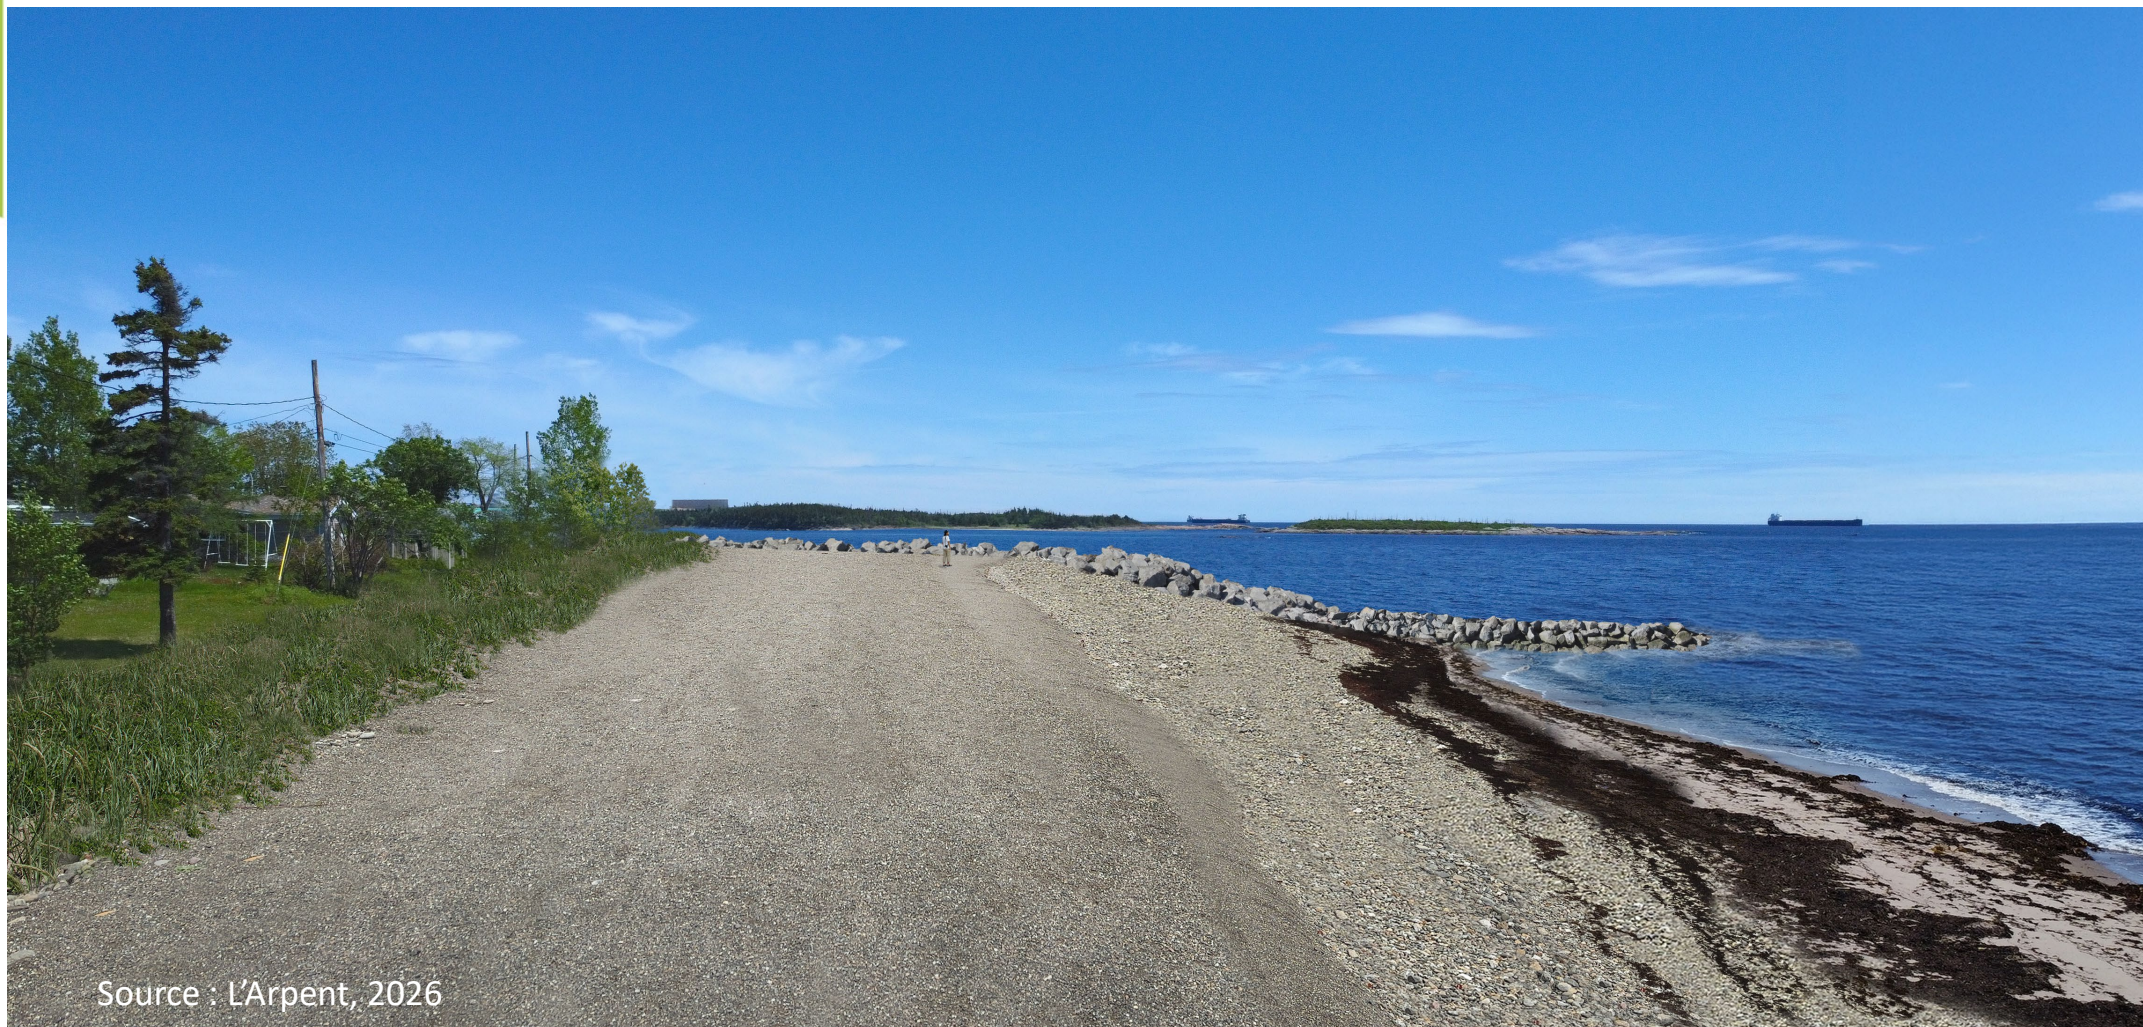
### 3.5 ILLUSTRATION DE L'ÉPI ROCHEUX

Rotation de l'épi par rapport à la solution présentée en 2022

Intégration dans une zone plus sablonneuse : diminution de l'impact des vagues et des glaces

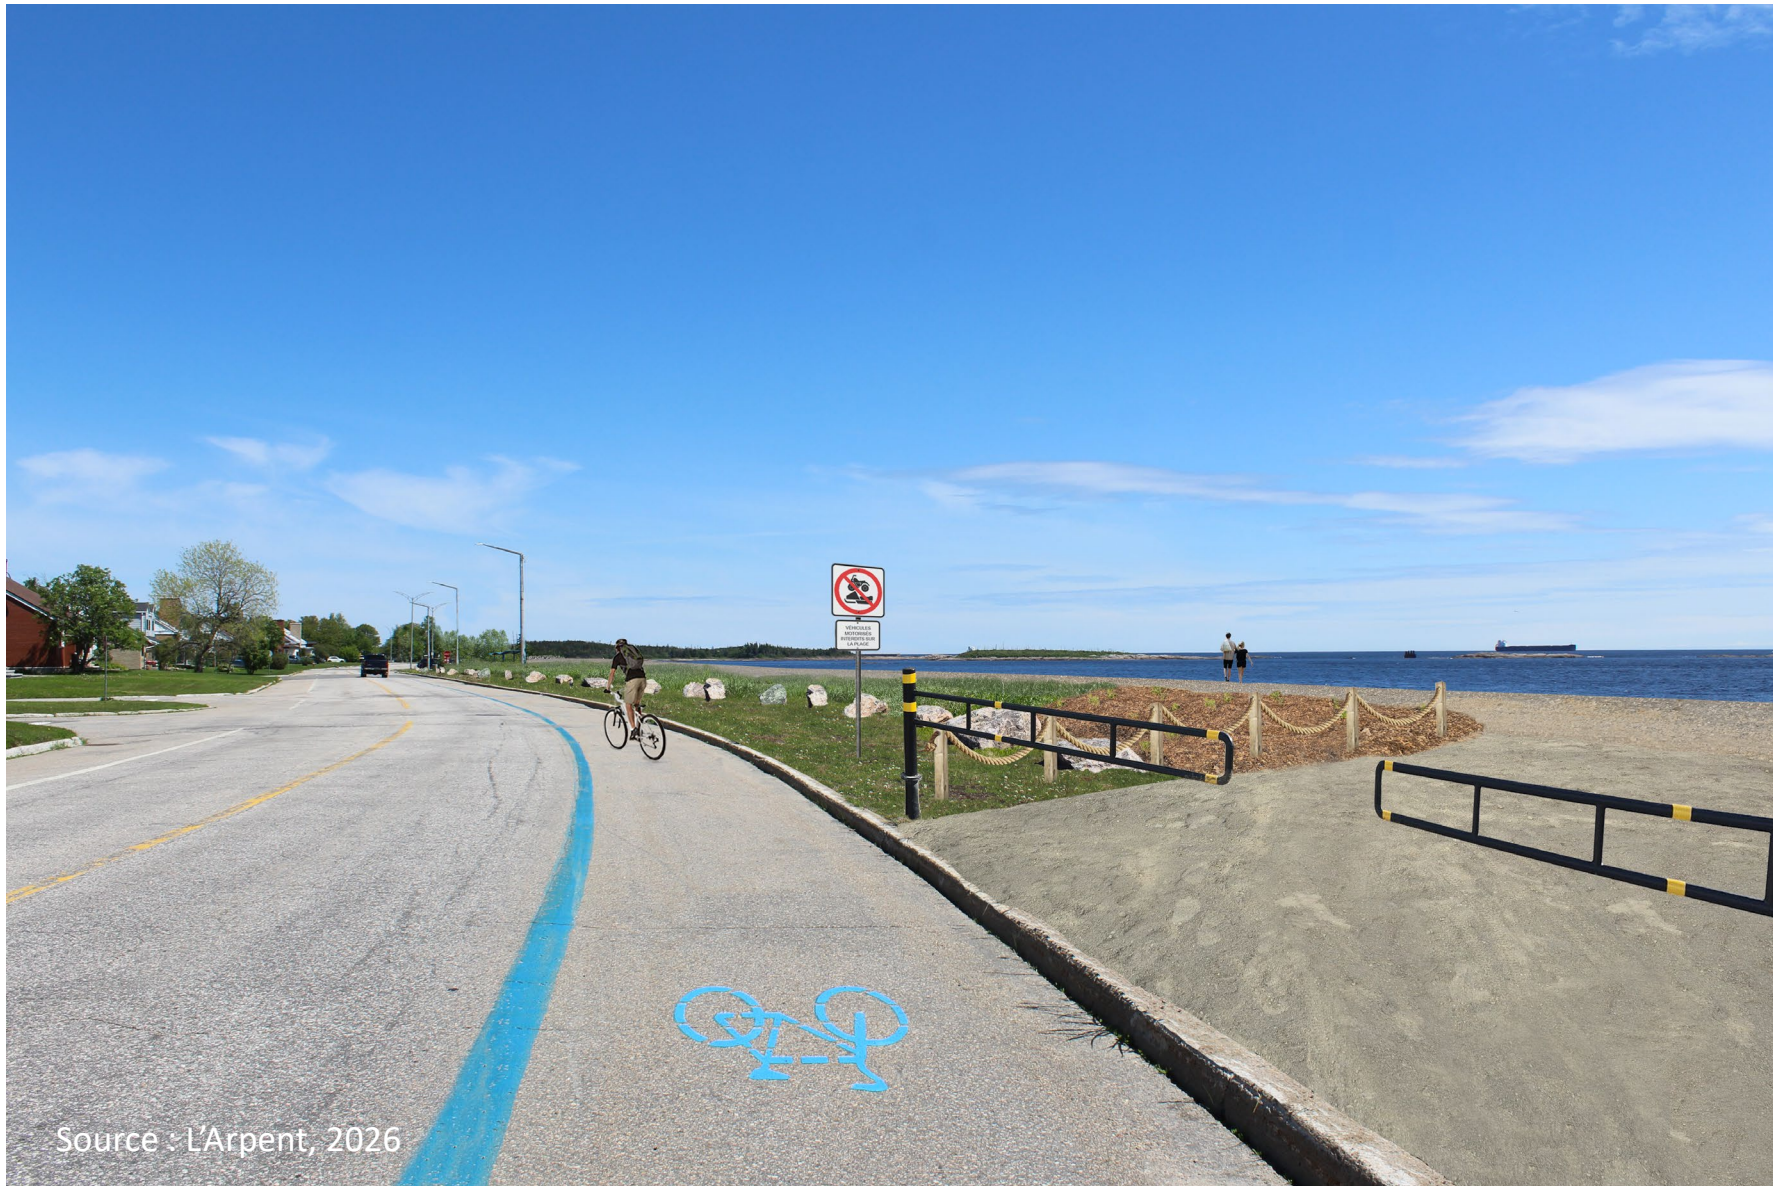
### 3.6 ILLUSTRATION DEPUIS LA RUE

- Crête maximale au même niveau que la rue Rochelois (au maximum 300 mm de plus que la rue). Les simulations visuelles montrent les effets attendus sur le paysage.

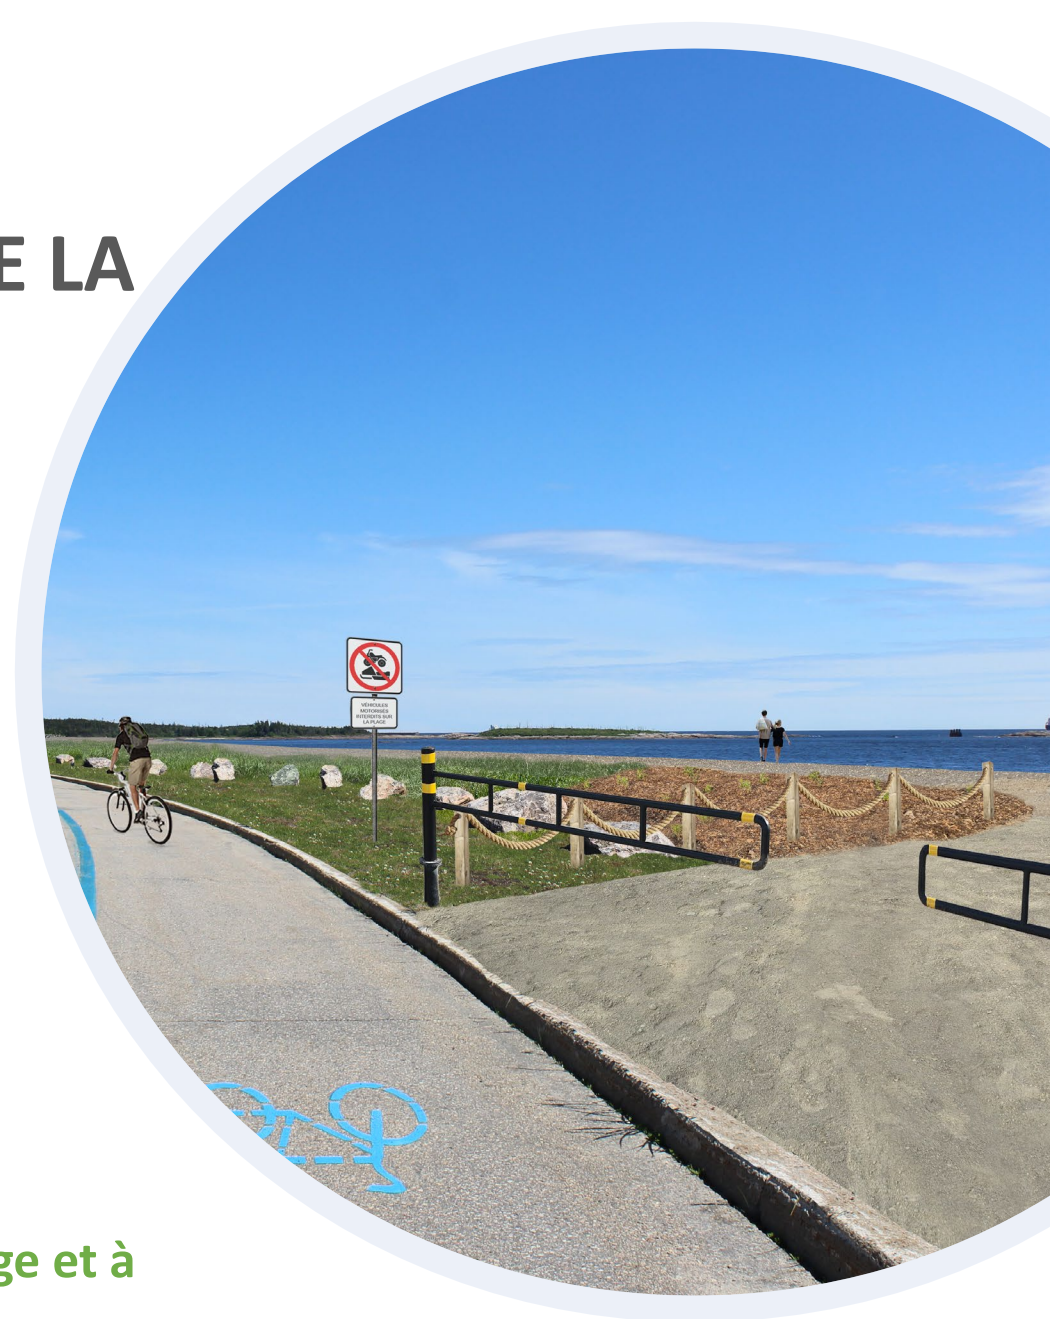
- Afin de préserver l'usage récréatif et l'esthétique du site, une couche de confort (sable) sera ajoutée sur toute la crête de la recharge de plage
- Ajout d'accès piétonniers
- Évaluation de la possibilité de réaliser des travaux d'entretien ciblés dans certains secteurs afin d'adoucir légèrement la pente en début de la saison estivale

La solution de recharge de plage vise à **maintenir une plage et à conserver les accès ainsi que les usages actuels.**
