# Gestion de l'érosion du canal de dérivation de la rivière Mascouche

Addenda A

Questions et commentaires pour le projet de stabilisation des berges de la rivière Mascouche sur le territoire de la Ville de Terrebonne par la Ville de Terrebonne

Dossier: 3211-02-308

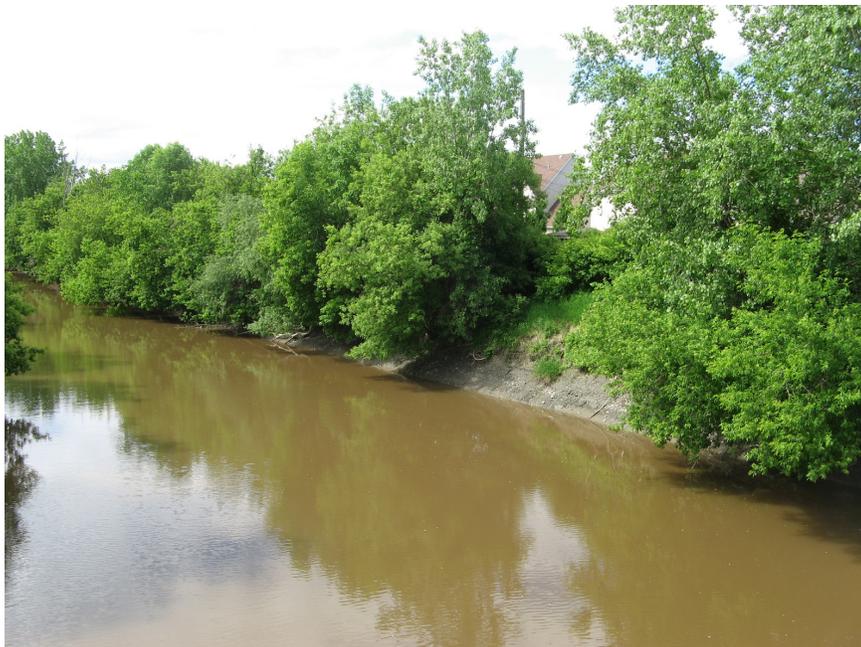
Photo 1 : Vue générale du site – Rive ouest à partir de la passerelle de la rue Florent (juin 2014)

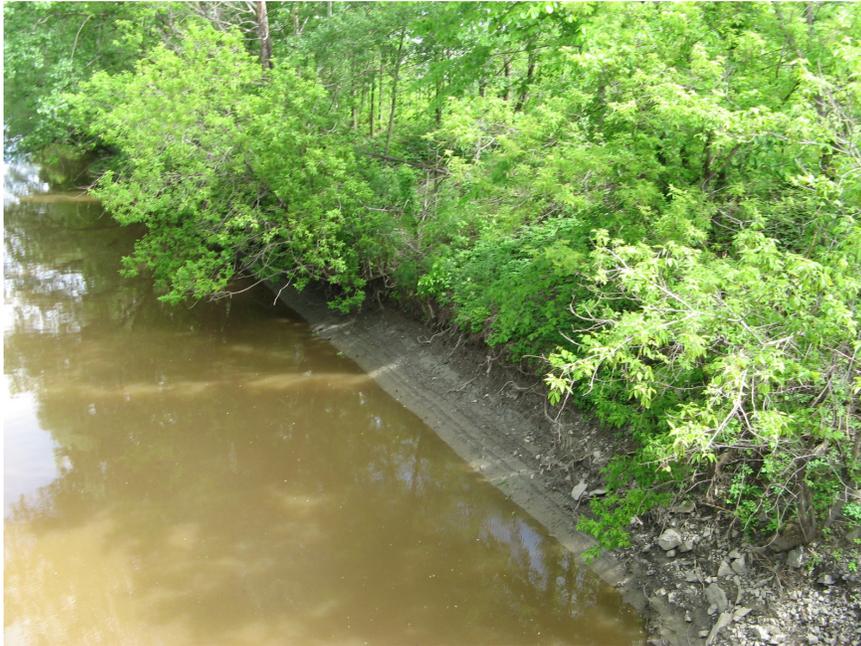
Photo 3 : Présence de signes d'érosion – Présence de racines dénudées (Juin 2014)

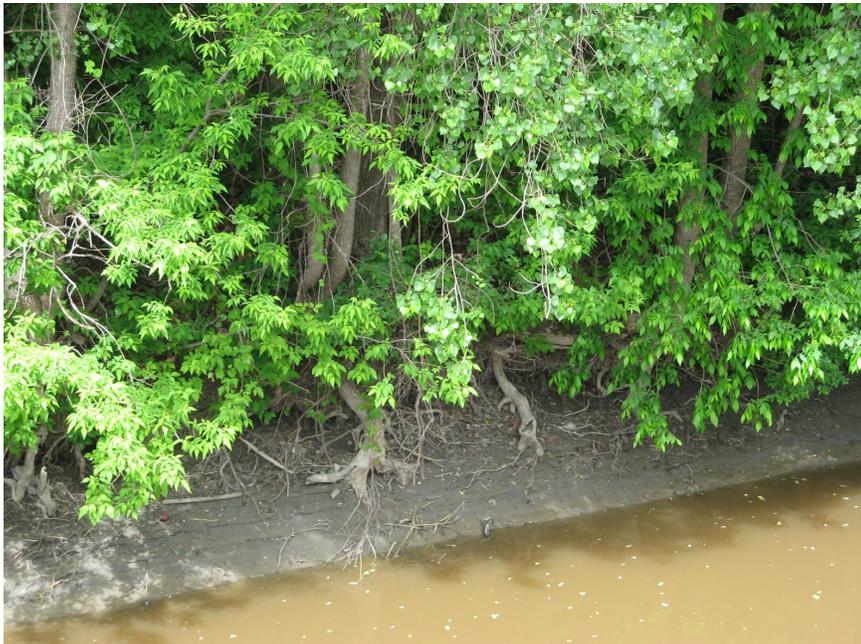
Photo 4 : Présence de signes d'érosion – Présence de racines dénudées (Juin 2014)

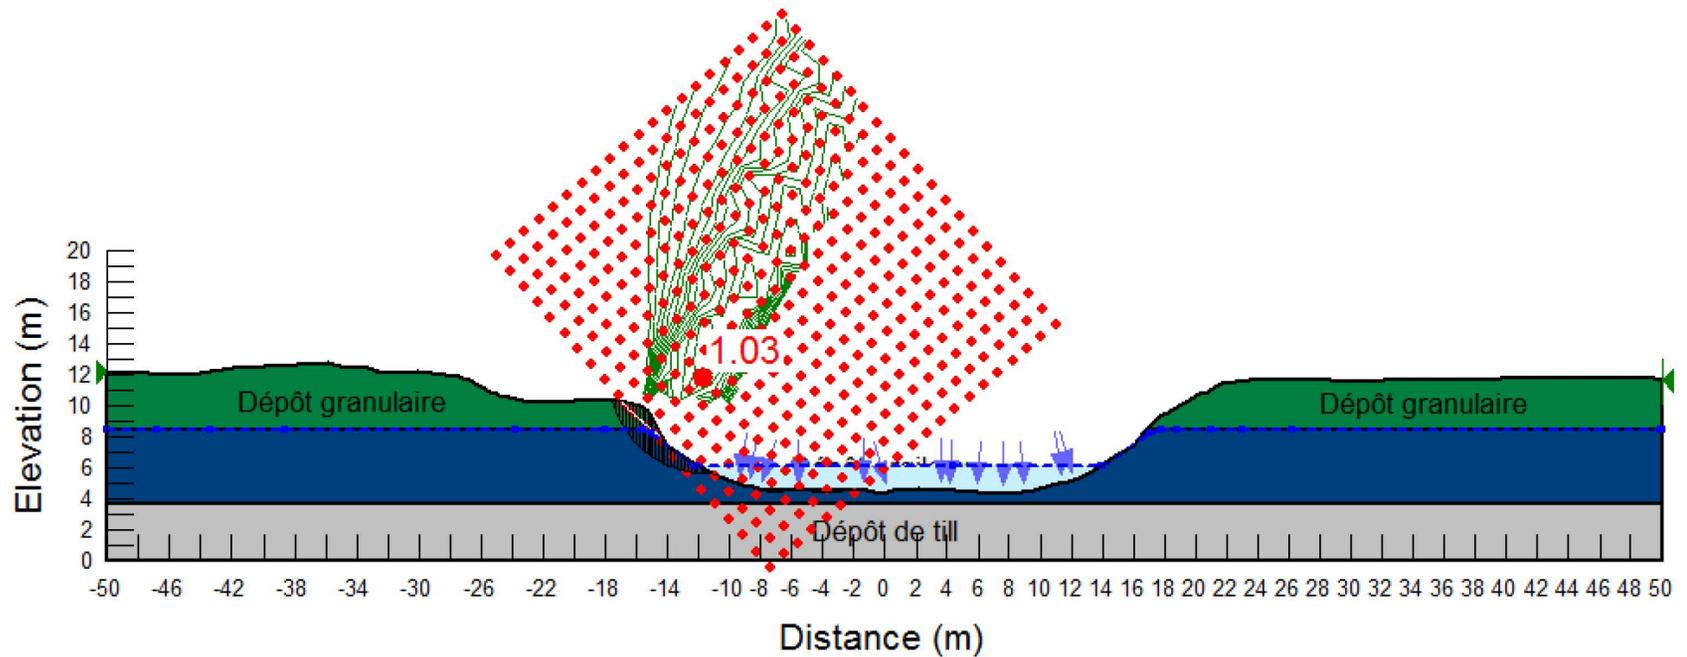
<b>Client :</b> Ville de Terrebonne	<b>Échelle :</b> Pas à l'échelle
<b>Projet :</b> Expertise géotechnique du canal de dérivation de la rivière Mascouche à Terrebonne (Québec)	<b>N/Réf. :</b> 025-B-009089-1
	<b>Préparé par :</b> Marianne Aquin
<b>Analyse :</b> Profil AA' – Analyse de stabilité – état actuel – long terme – Rive Est	<b>Date :</b> Septembre 2014
	<b>C.S. :</b> 1.03

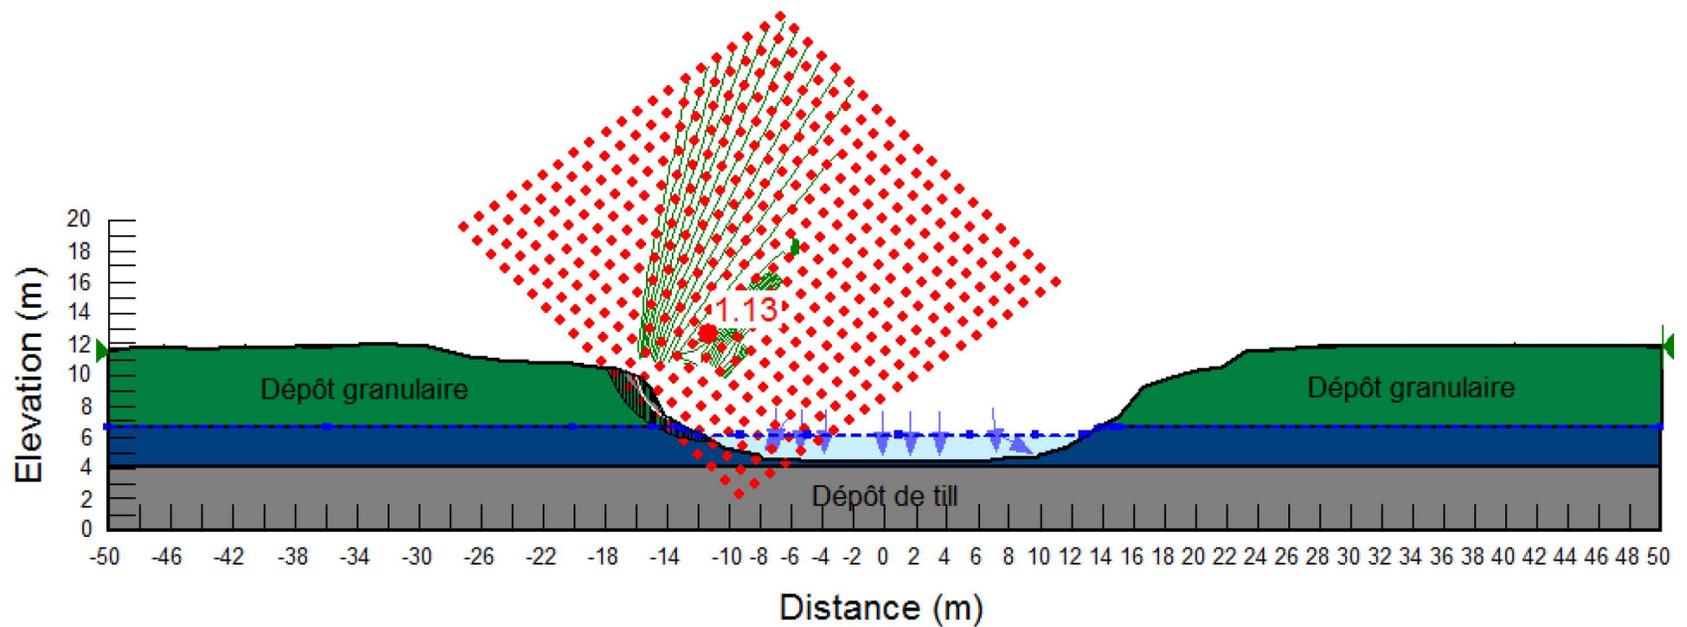
<b>Client :</b> Ville de Terrebonne	<b>Échelle :</b> Pas à l'échelle
<b>Projet :</b> Expertise géotechnique du canal de dérivation de la rivière Mascouche à Terrebonne (Québec)	<b>N/Réf. :</b> 025-B-009089-1
	<b>Préparé par :</b> Marianne Aquin
<b>Analyse :</b> Profil BB' – Analyse de stabilité – état actuel – long terme - Rive Est	<b>Date :</b> Septembre 2014
	<b>C.S. :</b> 1.13

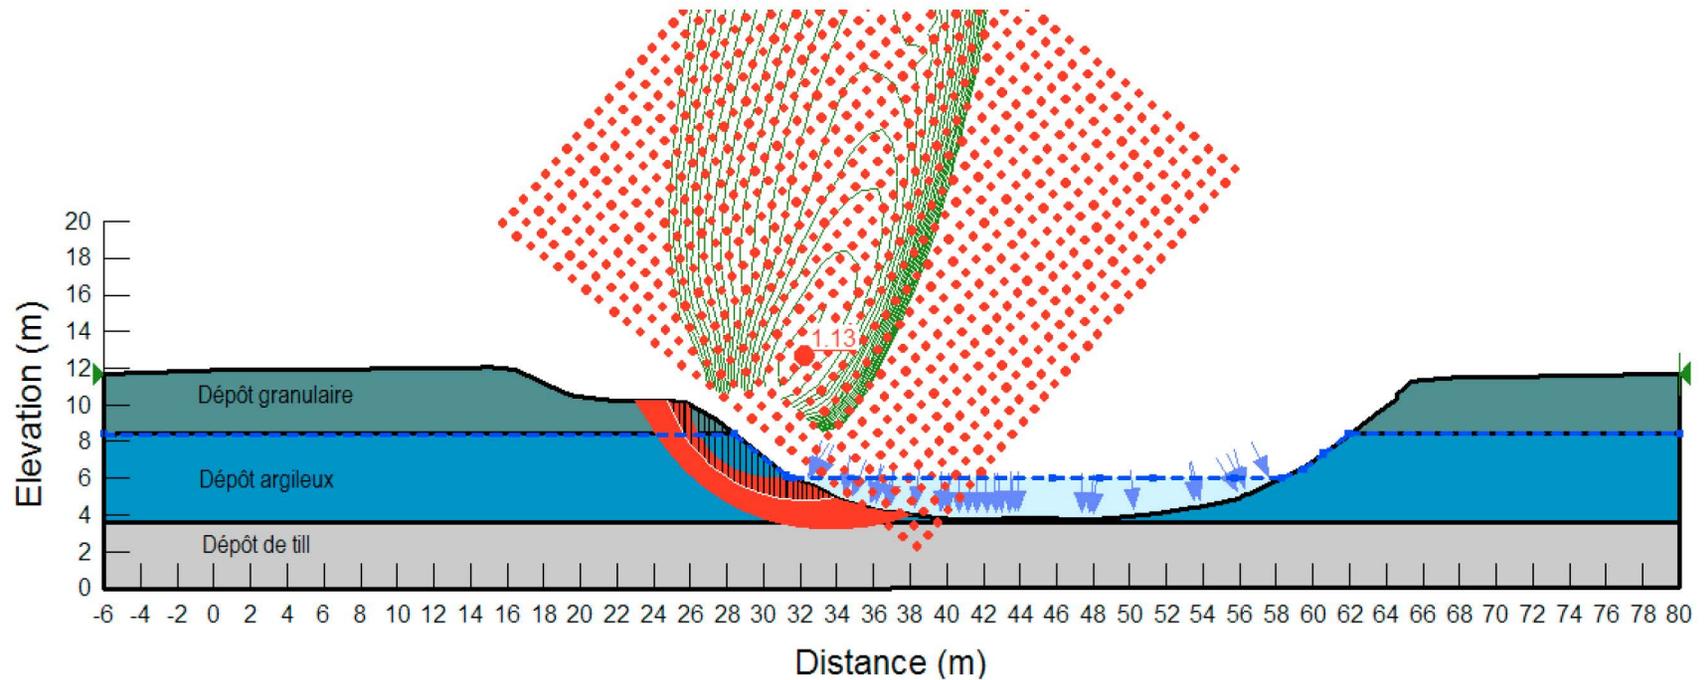
<b>Client :</b> Ville de Terrebonne	<b>Échelle :</b> Pas à l'échelle
<b>Projet :</b> Analyses de stabilité - Canal de dérivation de la rivière Mascouche à Terrebonne (Québec)	<b>N/Réf. :</b> 025-B-0014307-1
	<b>Préparé par :</b> Marianne Aquin, ing.
<b>Analyse :</b> Profil AA' – Analyse de stabilité – état actuel – long terme – Rive Est	<b>Date :</b> Mars 2016
	<b>C.S. :</b> 1.13

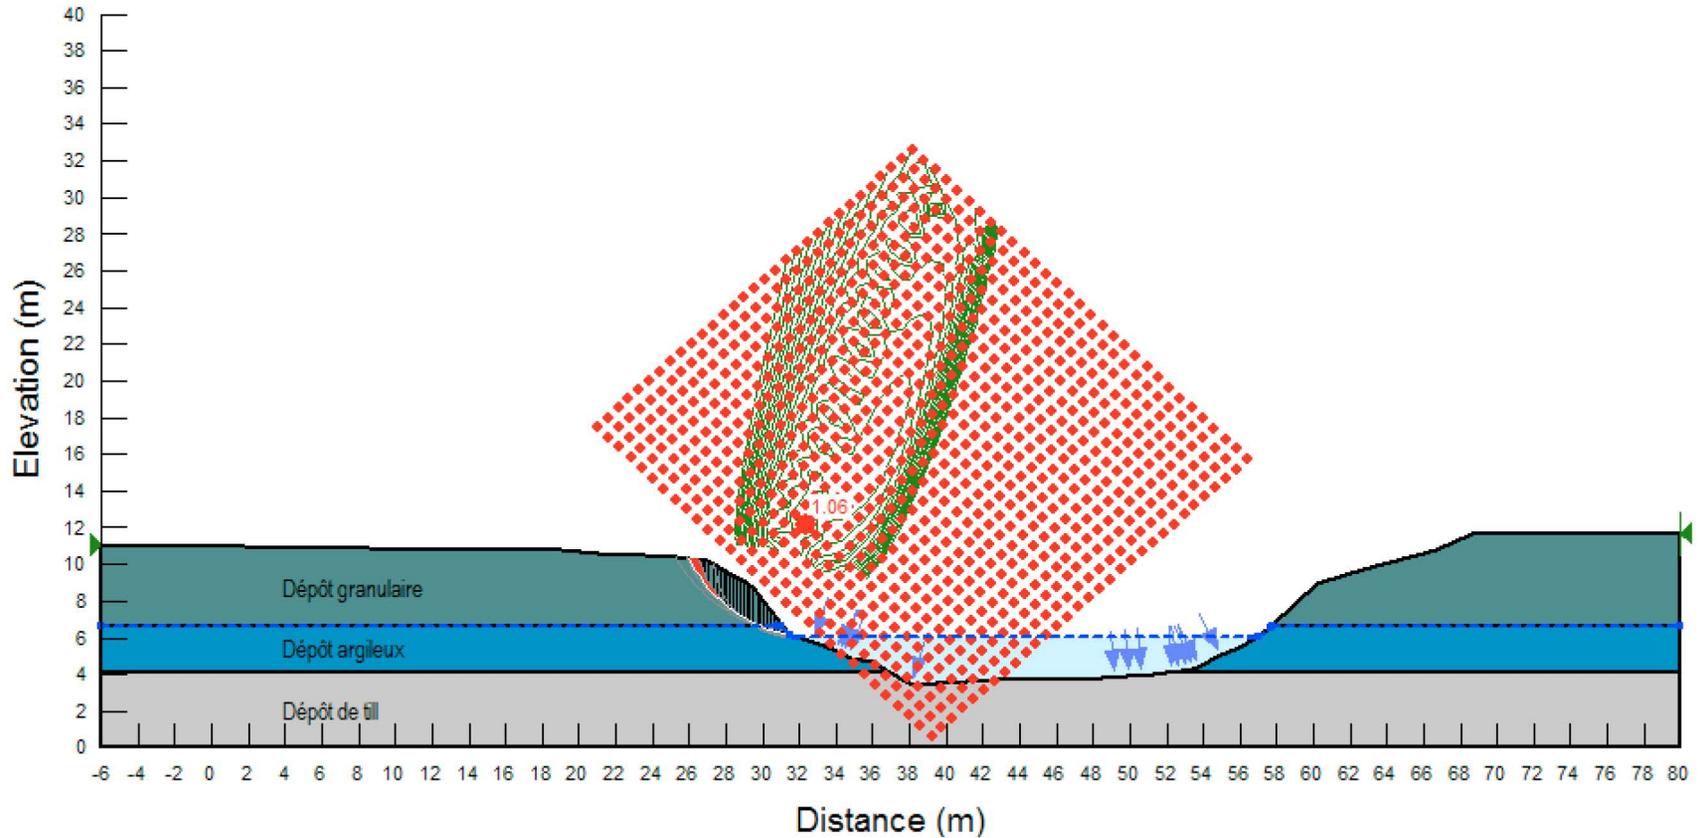
<b>Client :</b> Ville de Terrebonne	<b>Échelle :</b> Pas à l'échelle
<b>Projet :</b> Analyses de stabilité - Canal de dérivation de la rivière Mascouche à Terrebonne (Québec)	<b>N/Réf. :</b> 025-B-0014307-1
	<b>Préparé par :</b> Marianne Aquin, ing.
<b>Analyse :</b> Profil BB' – Analyse de stabilité – état actuel – long terme - Rive Est	<b>Date :</b> Mars 2016
	<b>C.S. :</b> 1.06

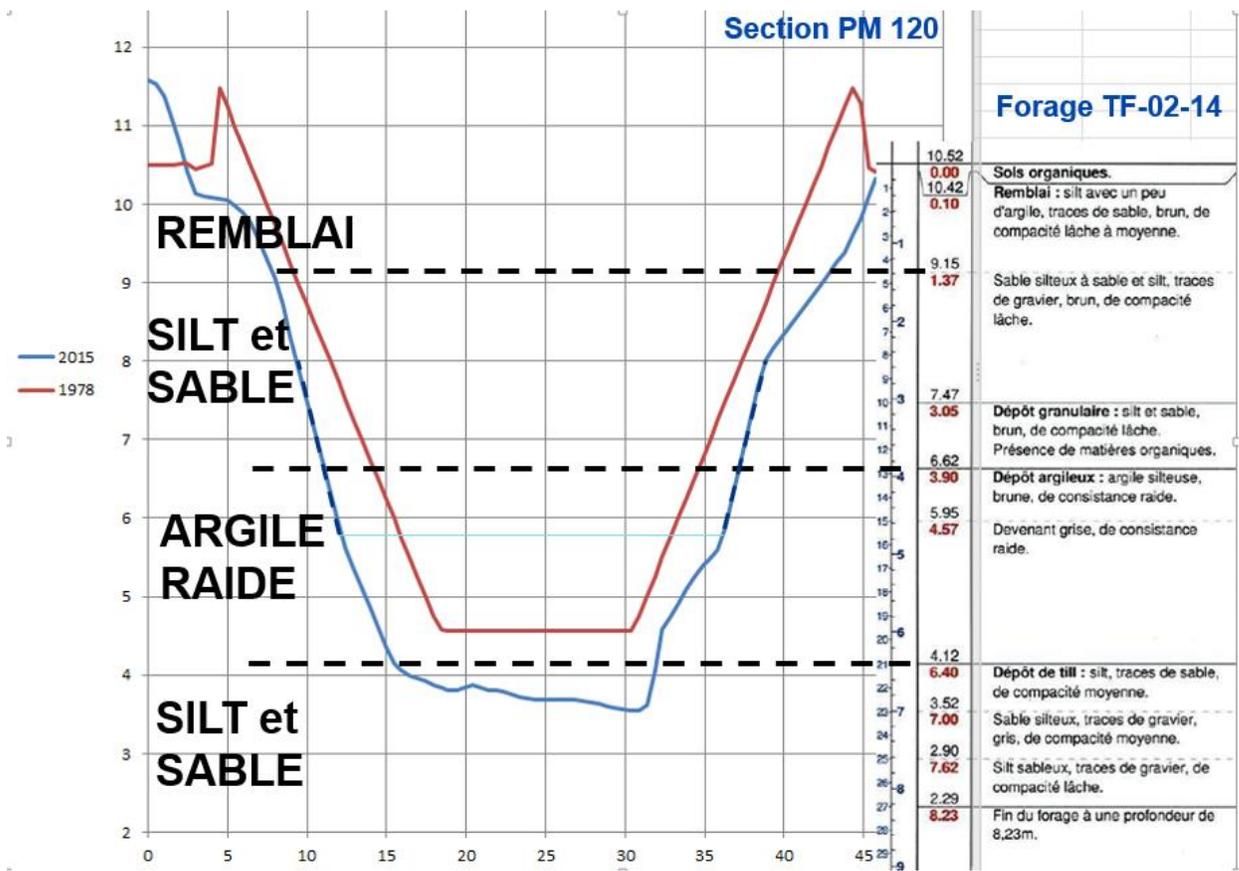
Figure 2 Coupe transversale du canal et stratigraphie.

- sous le remblai et sous un dépôt granulaire (de sable et silt), se trouve un horizon argileux. Le fond du canal se trouvait initialement dans la couche d'argile, à l'élévation 4,57 m;
- comme le fond du canal descend maintenant jusqu'à la cote 2,7 m, on peut présumer que le fond, dans la partie aval du canal, se trouve maintenant sous la couche d'argile. Les forages indiquent la présence de silt, de sable silteux et de silt sableux sous la couche d'argile. Ce matériel est beaucoup plus facilement érodable que l'argile sus-jacente;
- les berges, à l'élévation de l'encoche d'érosion (de 6 m à 8,5 m), sont partiellement voir entièrement constituées d'un dépôt granulaire (facilement érodable), en particulier dans la partie aval du canal.

Les calculs de stabilité des talus effectués en 2014 ont été mis à jour en mars 2016 (Englobe, 2016) à partir des relevés topographiques et bathymétriques récents et plus précis. Ces calculs indiquent peu de changement sur les coefficients de sécurité minimaux (de 1,06 à 1,20, alors qu'une valeur de 1,5 est recherchée) pour assurer une stabilité à long terme. Par contre, la distance horizontale affectée par un glissement est plus grande, de 6 à 10 m.

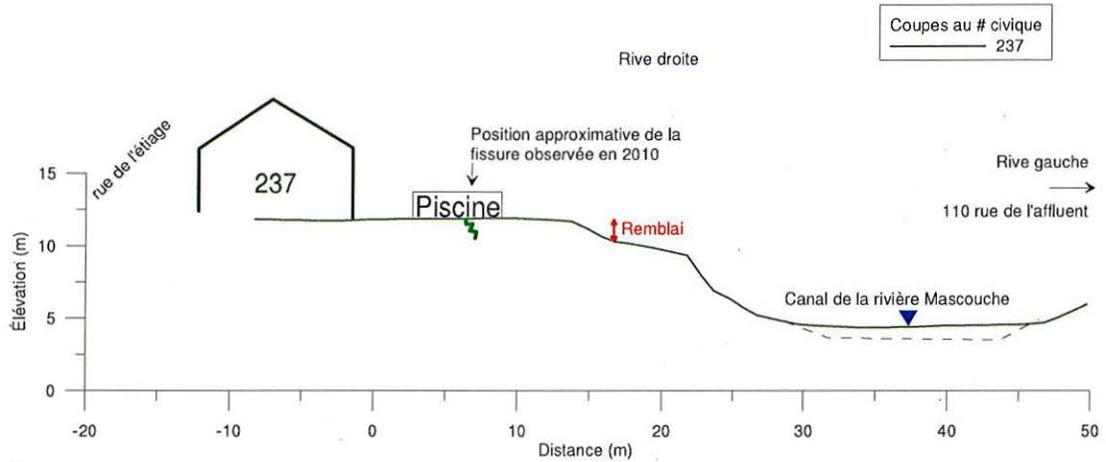
Note : La position de la piscine se réfère à l'orthophotographie numérique de 2013. En 2009, la piscine était beaucoup plus près du sommet de talus.

Figure 2 : Coupe schématique du talus réalisé à l'endroit du numéro civique 237 rue de l'Étiage tirée du MNT.
