# FOURS À CHAUX DE TADOUSSAC

RAPPORT D'EXPERTISE

HIVER 2024

## Rapport d'expertise

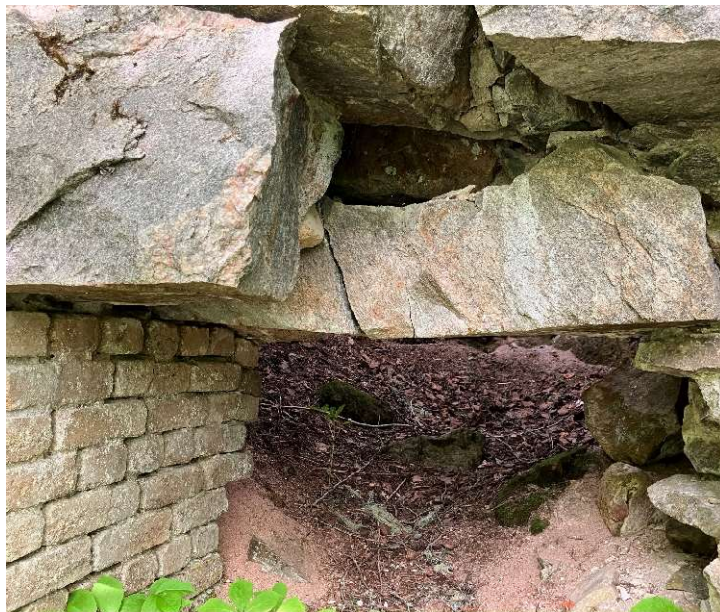
Figure 5 : Gneiss qui compose l'entrée du four n° 2.  
Isabelle Paradis © MCC (CCQ), 2023.

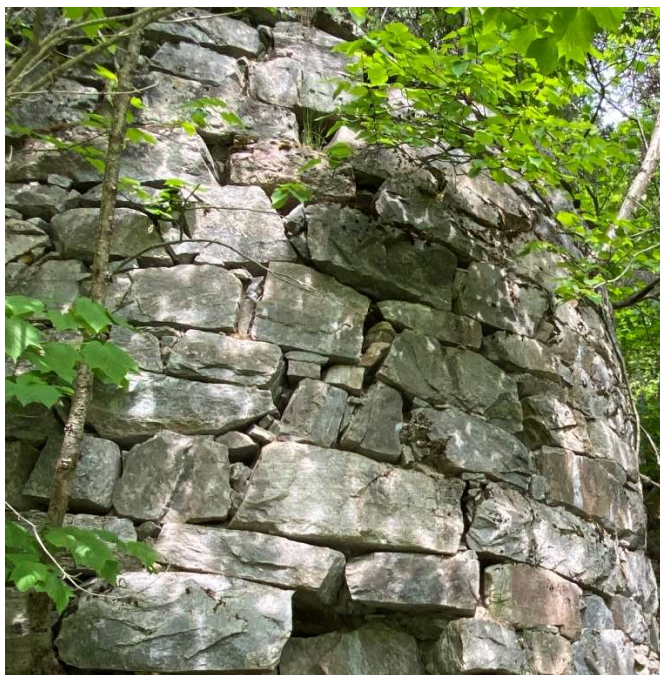
Figure 6 : Appareillage assisé.  
Elizabeth Cloutier © CCQ (MCC), 2023.

La gueule du four, située du côté ouest, a été consolidée à l'aide de briques réfractaires qui permettent de supporter l'ouverture (figure 6)<sup>16</sup>. À cet endroit spécifiquement, il manque également une pierre qui compose le linteau et les briques recouvrant la paroi de droite. L'épaisseur des parois de maçonnerie, à double rangée de pierre, permet à l'ouverture de ne pas s'effondrer. En revanche, l'équilibre de la structure à cet endroit demeure précaire pour cette raison.

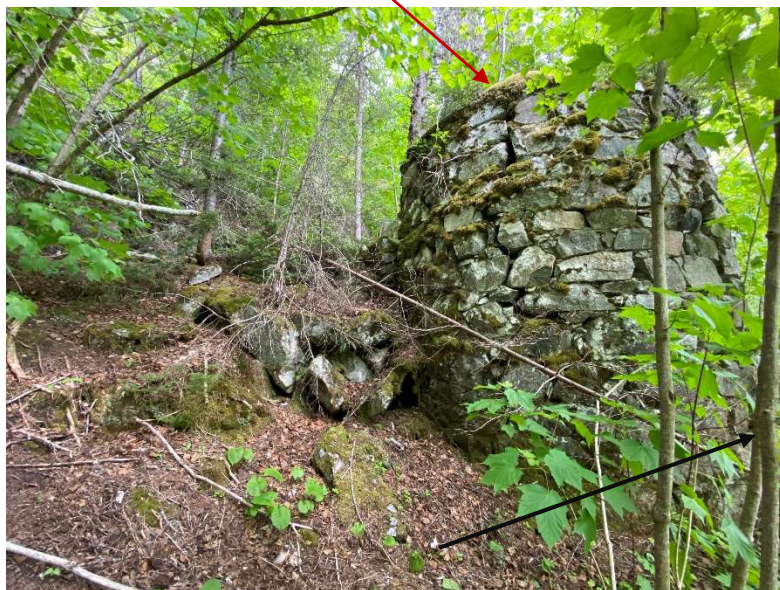
Figure 9 : Structure du four adossée à la falaise. Cheminée (rouge) et l'entrée du feu (noir). Elizabeth Cloutier © CCQ/MCC.

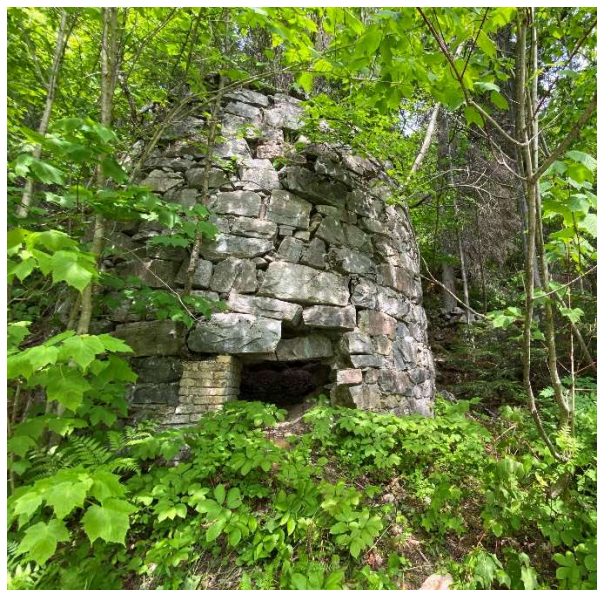
Figure 10 : Entrée pour nourrir le feu, vue de face.  
Elizabeth Cloutier © CCQ/MCC.

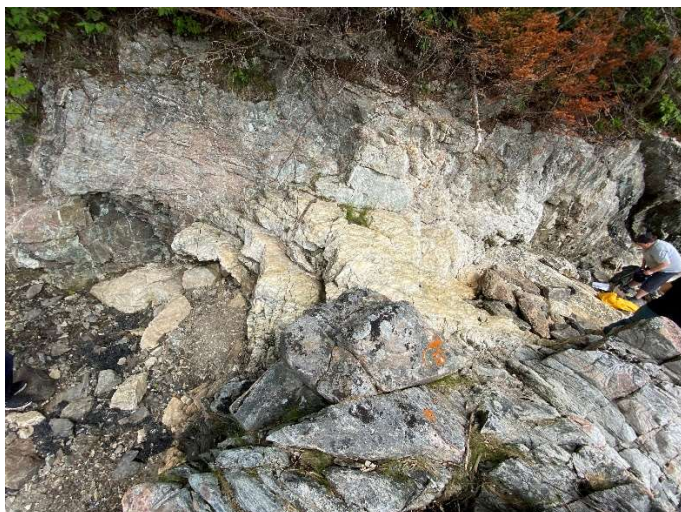
Figure 11 : Veine de calcite, vue de haut (pierre blanche).  
Elizabeth Cloutier © CCQ (MCC), 2023.

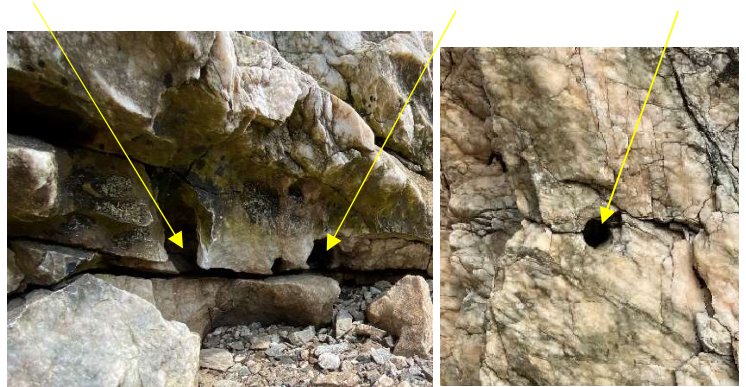
Figure 16 et 17 : Anciens trous laissés par la technique d'extraction de la calcite Elizabeth Cloutier © CCQ (MCC), 2023.

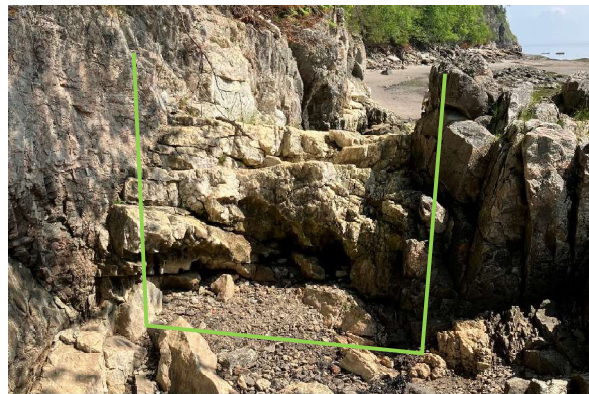
Figure 17 : Vue générale de la deuxième veine de calcite (en vert), la plus au nord-ouest, vue vers le sud. Elizabeth Cloutier © CCQ (MCC), 2023.

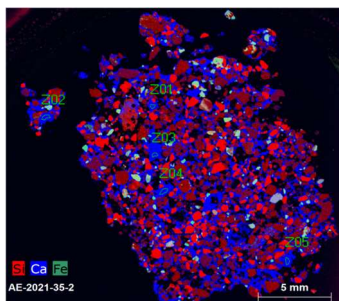
Figure 21 : Éch. n° 2 à la microfluorescence X.  
Enzo Caraballo Rojas © Université Laval, 2023.

En ce qui concerne le liant, on observe, en lame mince, que deux (échantillons n° 2 et 3) des trois échantillons groupés présentent un lessivage important. En effet, on remarque une importante porosité liée principalement à un lessivage du liant

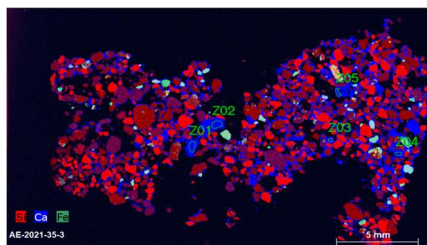
Figure 22 : Éch. n° 3 à la microfluorescence X.  
Enzo Caraballo Rojas © Université Laval, 2023.

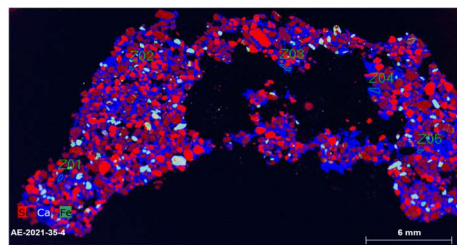
Figure 23 : Éch. n° 3 à la microfluorescence X.  
Enzo Caraballo Rojas © Université Laval, 2023.

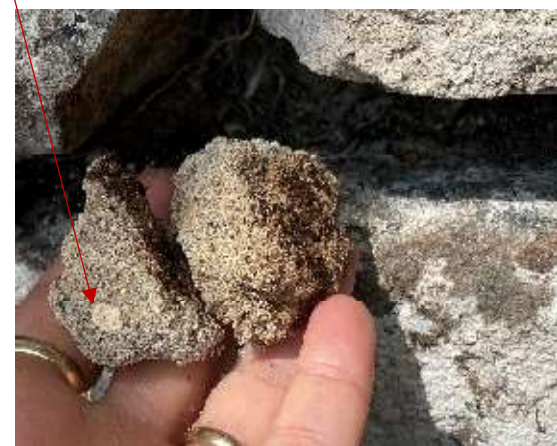
Figure 27 : Inclusion de chaux d provenant de la technique traditionnelle de mortier de chaux vive. Elizabeth Cloutier © CCQ (MCC), 2023.

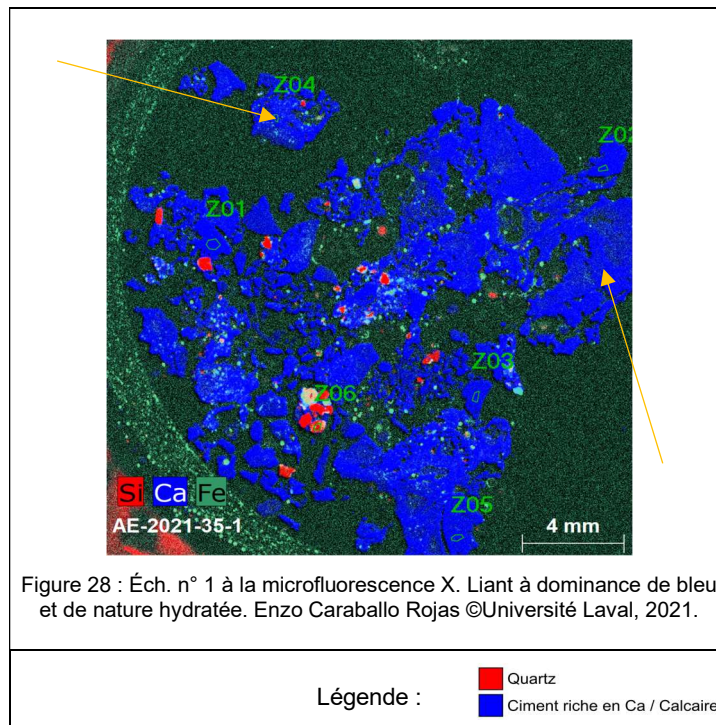
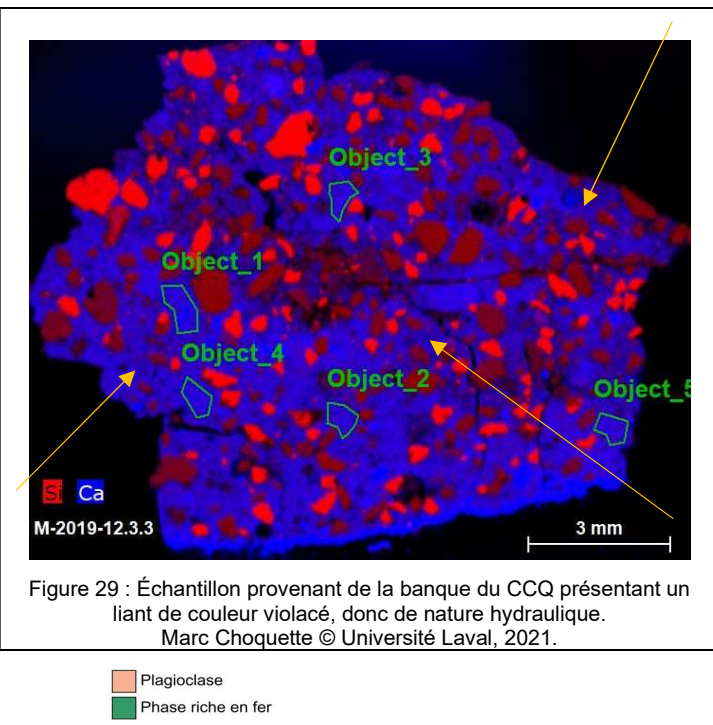
L'analyse par microfluorescence X nous révèle que le liant, la chaux, employé dans les mortiers est de nature hydratée. C'est-à-dire qu'elle fait prise à l'aide du  $\text{CO}_2$  de l'air. Cette information nous révèle que la calcite, employée dans la fabrication de la chaux, est certainement très pure. C'est d'ailleurs ce que nous confirme la cartographie obtenue grâce à la microfluorescence X du liant, nous indiquant que l'oxyde de calcium, attribuable à la chaux, est contenu en moyenne à 99 % et que le 1 % restant concerne plutôt des impuretés comme du quartz, des feldspaths, du plagioclase et de la pyrite (annexe II). Ces résultats sont facilement observables dans les images de l'échantillon n° 1, relatif à un fragment de chaux prélevé à proximité du four n° 2, la couleur bleue étant la présence d'oxyde de calcium. À titre comparatif, la figure 27 présente un échantillon de mortier, tiré

de la banque de données du CCQ, dont le liant (la chaux) est hydraulique. On remarque que le liant de ce dernier, de couleur plutôt violacée (mélange de bleu et de rouge), est de nature hydraulique puisqu'il contient des argiles (silice et alumines) en grande quantité.
