# Projet de parc national des Dunes-de-Tadoussac, problématique d'érosion de la dune inférieure

N° Projet Stantec :159101556

Société des établissements de plein air du Québec,  
Direction des infrastructures

Stantec Experts-conseils ltée

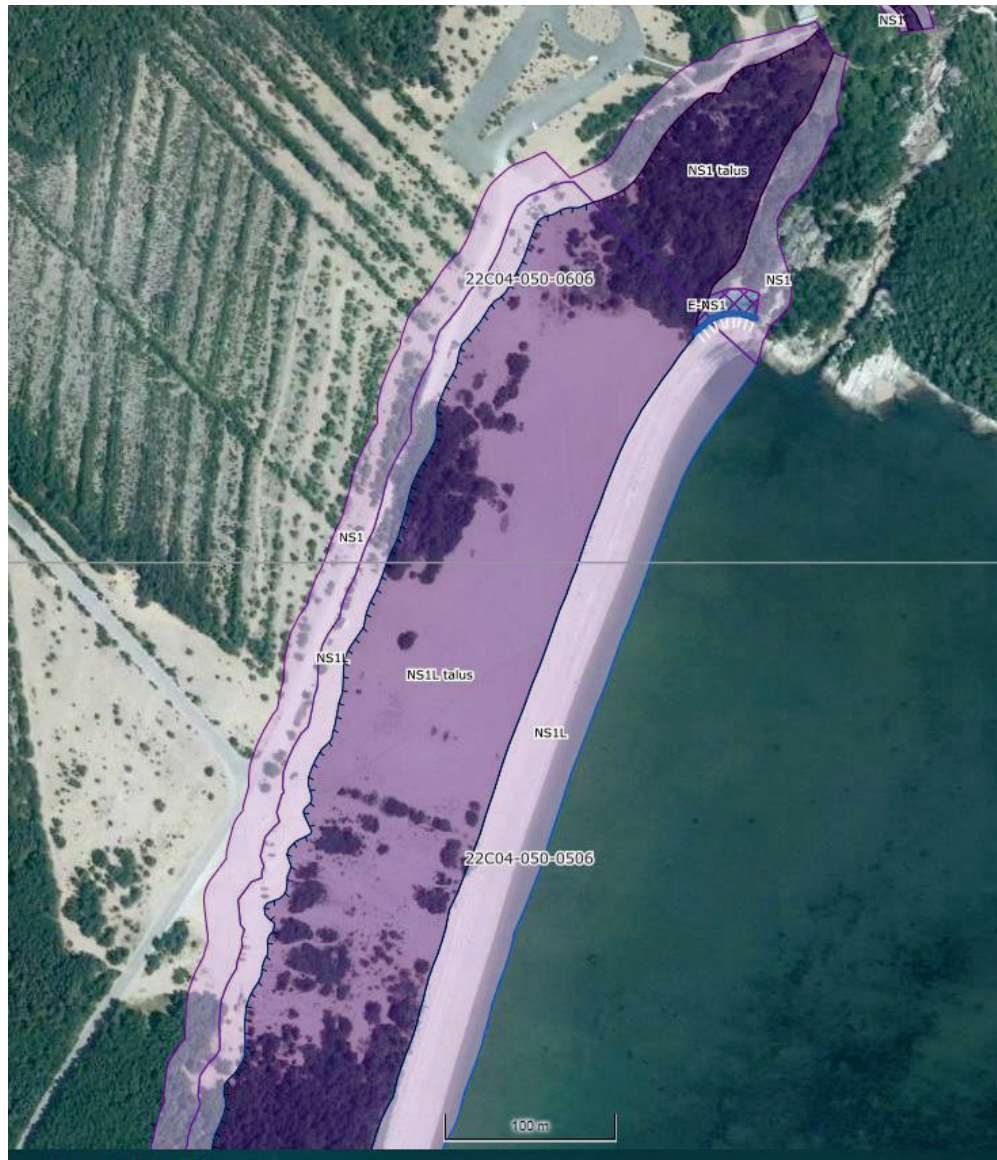
**Figure 1-1 : Zones de contraintes applicables au site (IGO2, 2022)**

La plus grande portion de la zone d'étude retenue par la Sépaq est occupée par des sols sablonneux exempts de couverts végétaux ou de protection de surface (sols à nus) étant cartographiée comme une zone NS1L selon le RCI. C'est dans cette zone que des ravinements et de l'érosion de surface ont principalement été observés. La Figure 1-1 ci-dessous extraite de la cartographie IGO2 du RCI montre les zones de contraintes et les bandes de protection applicables au site.

La zone NS1L est définie comme une zone composée de sols à prédominance sableuse, avec érosion, susceptible d'être affectée par des glissements de terrain d'origine naturelle ou anthropique et susceptible de subir des reculs sous l'effet de l'érosion associée au fleuve et au golfe du Saint-Laurent.

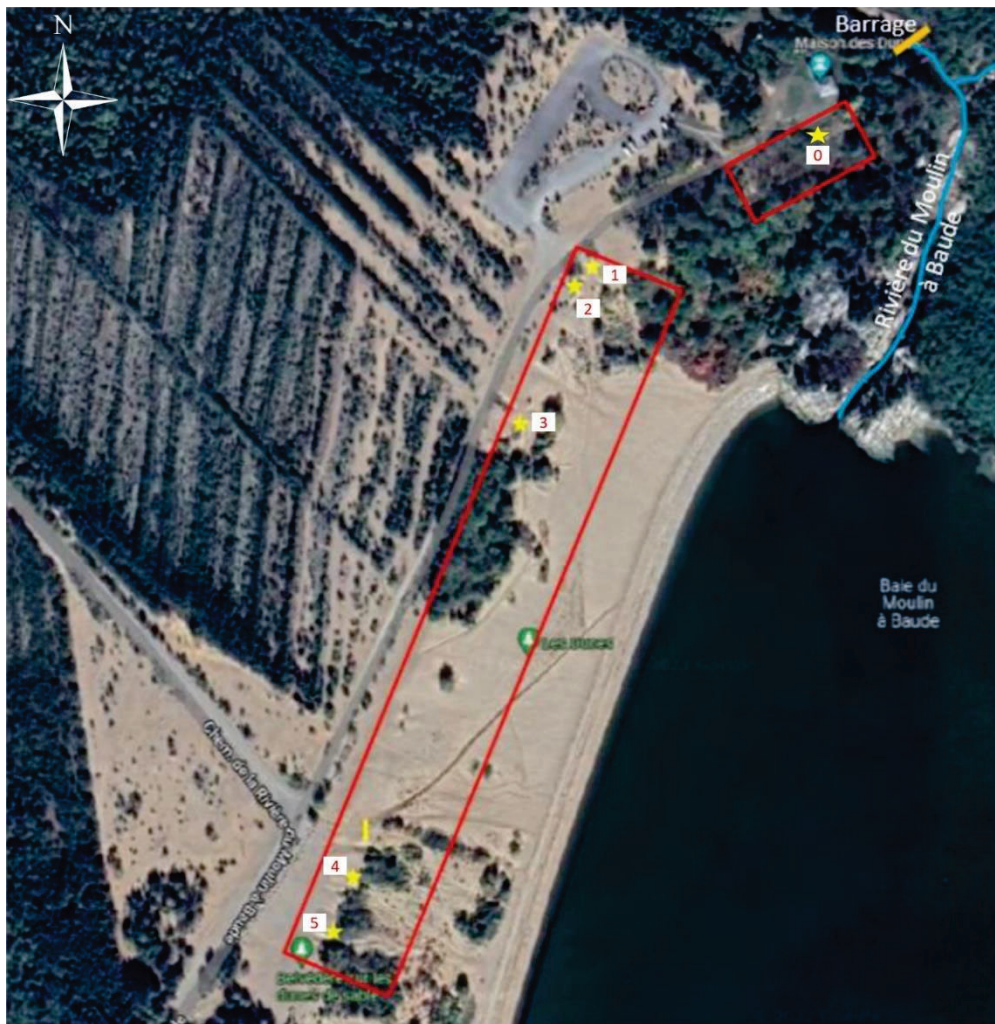
Figure 1-2 : Zone à l'étude et localisation des secteurs érodés/ravinés

La Figure 1-2 présente la zone à l'étude et les zones de ravinement préliminairement identifiées par la firme Englobe et le client.

Lors de la visite du site, cinq zones d'érosion/ravinement principales ont été observées. Les positions approximatives de ces zones sont montrées sur la Figure 1-2 et sont décrites plus en détail dans les paragraphes qui suivent.

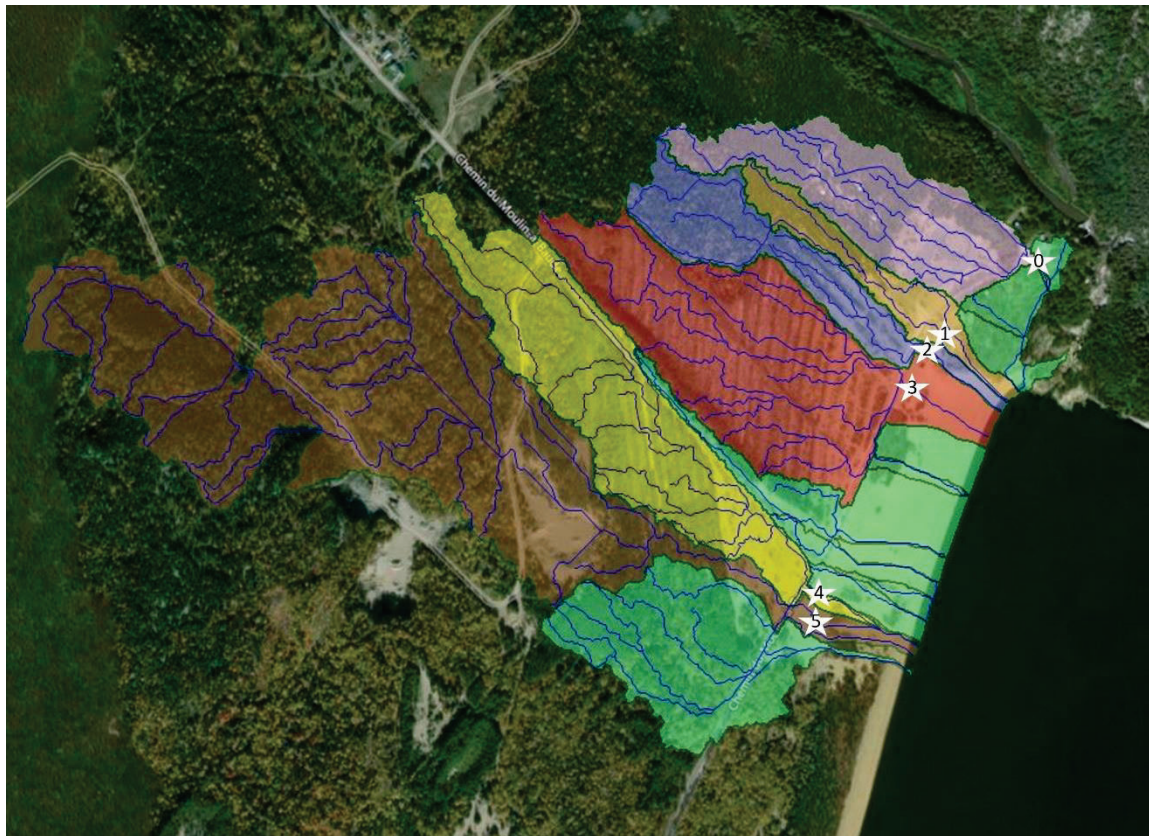
**Figure 3-24 : Sous-bassins versants et hydrographie de la dune inférieure**

Les données numériques de terrain ont permis de délimiter le bassin versant drainé par chaque zone de ravinement de la dune inférieure analysée. La Figure 3-24 montre les sous-bassins versants et l'hydrographie de la dune inférieure.

L'exutoire de chaque sous-bassin versant se situe directement en amont de chaque zone de ravinement analysée. Ainsi les zones de ravinement sont des zones d'écoulement préférentiel de l'eau provenant des sous-bassins situés en amont.

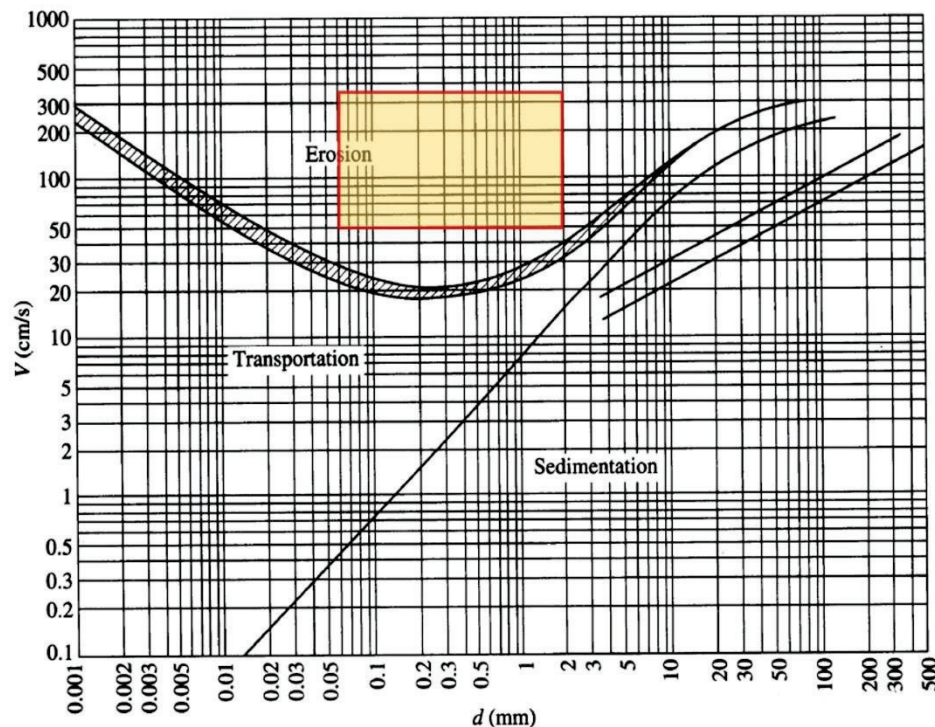
**Figure 3-26 : Diagramme de Hjulstrom et la plage de vitesses pour une crue annuelle**

Pour une crue annuelle, les vitesses dans les ravins varient de 50 cm/s à 356 cm/s. Les particules de sablent sont alors érodés. La Figure 3-26 présente la plage de vitesses des ravins dans le diagramme d'Hjulstrom pour une crue annuelle.

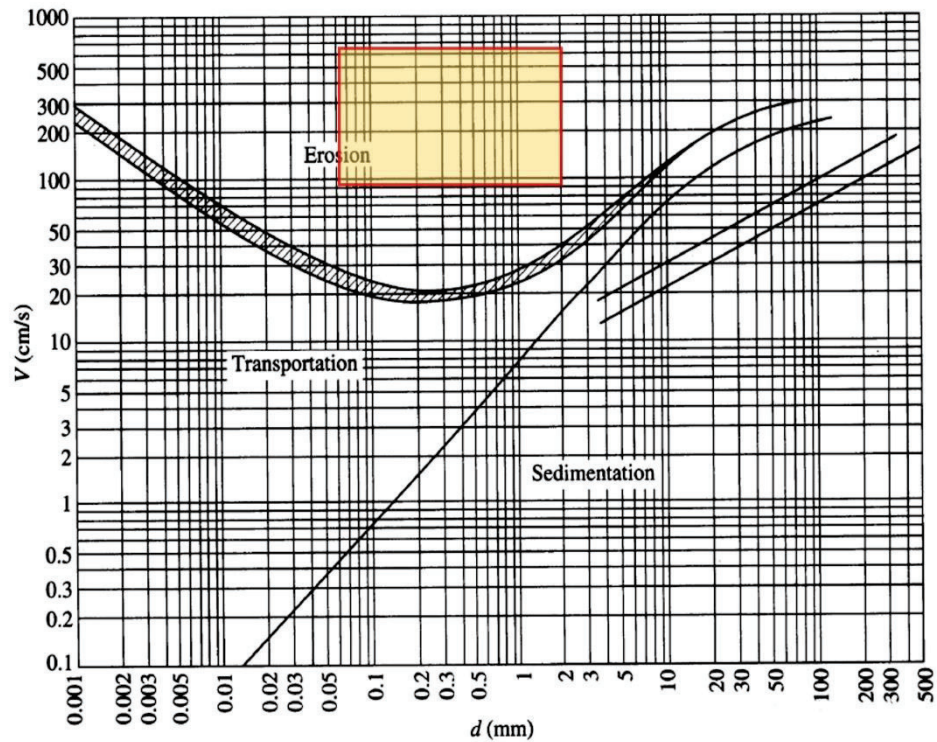
Figure 3-27 : Diagramme de Hjulstrom et la plage de vitesses pour une crue 25 ans été-automne

Pour une crue 25 ans été-automne, les vitesses des ravins appliquées au diagramme de Huston permettent d'établir l'hypothèse d'un phénomène d'érosion hydro sédimentaire prononcée, car les

vitesses varient de 91 cm/s à 678 cm/s. La pente du talus de sable qui accélère l'écoulement et la nature des matériaux meubles permettent d'expliquer le ravinement dans le talus. La Figure 3-27 présente la plage de vitesses des ravins dans le diagramme d'Hjulstrom pour une crue 25 ans été-automne
