## Maison des Dunes

Chemin de la Rivière-du-Moulin-à-Baude,  
Tadoussac, Québec G0T 2A0

### Étude de vétusté / états d'actif

10 octobre 2023

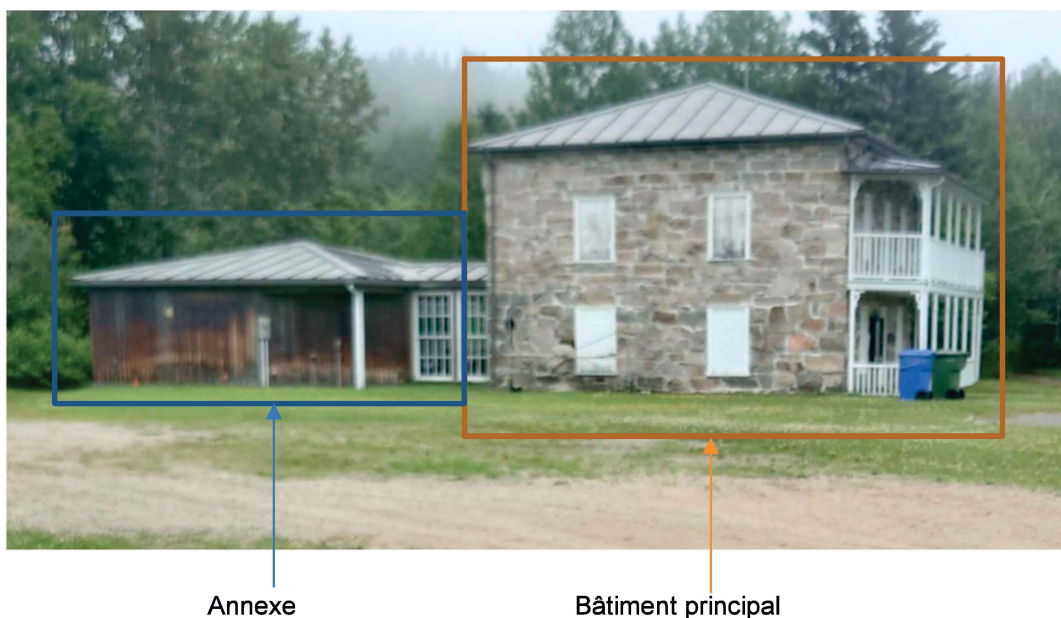
Le bâtiment d'origine de la Maison des Dunes est constitué de 2 étages (rez-de-chaussée et étage). La partie arrière (l'annexe) à un seul étage. L'enveloppe extérieure est faite de pierre avec une ossature en bois. Son usage d'origine était au meilleur de nos connaissances une habitation (Maison Molson). Dans le temps, à une période indéterminée, la Sépaq l'utilisa pour un centre d'interprétation. Il est non occupé depuis environ 10 ans. Des rénovations ont été faites en 1989 principalement sur les finis architecturaux.
