# Rapport sectoriel Caractérisation physique du ruisseau Villemaire Agrandissement du lieu d'enfouissement technique de Mont-Laurier

Étude d'impact sur l'environnement déposée au ministre de l'Environnement  
et de la Lutte contre les changements climatiques – Dossier 3211-23-091

17 octobre 2022

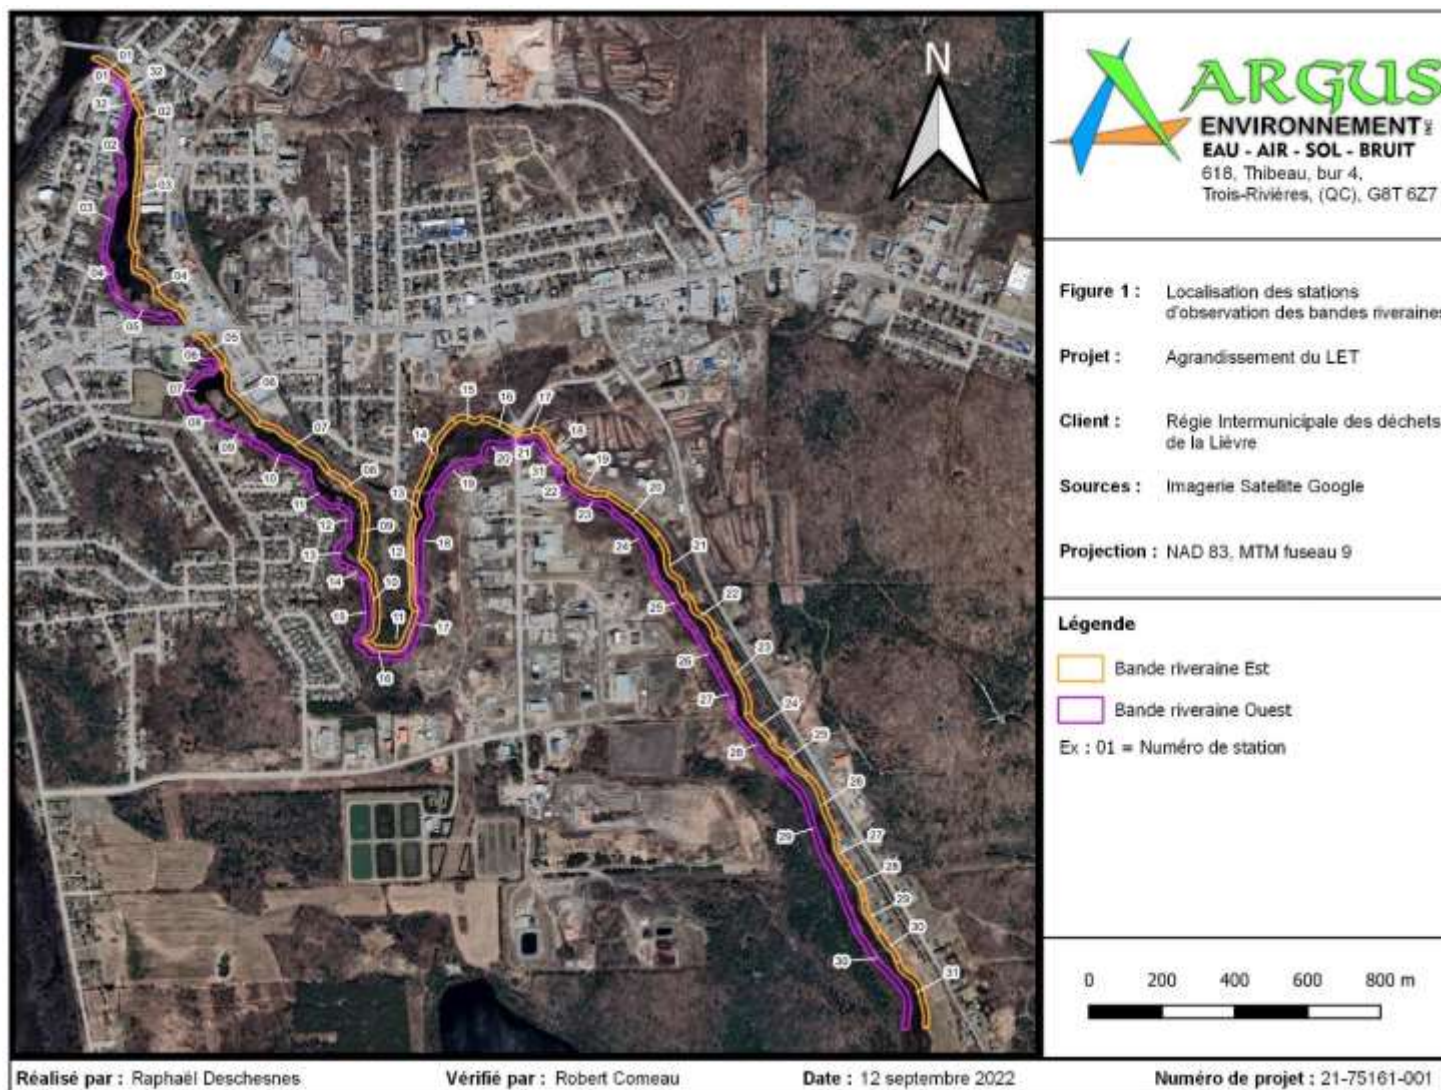
Figure 1 : Localisation des stations d'observation des bandes riveraines

Le point de rejet de l'émissaire du bassin de rétention des eaux de ruissellement du LET se situe à la hauteur de la station 29 (figure 1 annexe A). Il s'agit d'un secteur rectiligne d'une largeur de 3 à 5 m et ne présentant aucun signe d'érosion. De chaque côté du ruisseau, à cet endroit, les rives sont végétalisées. La description générale du ruisseau est la suivante.

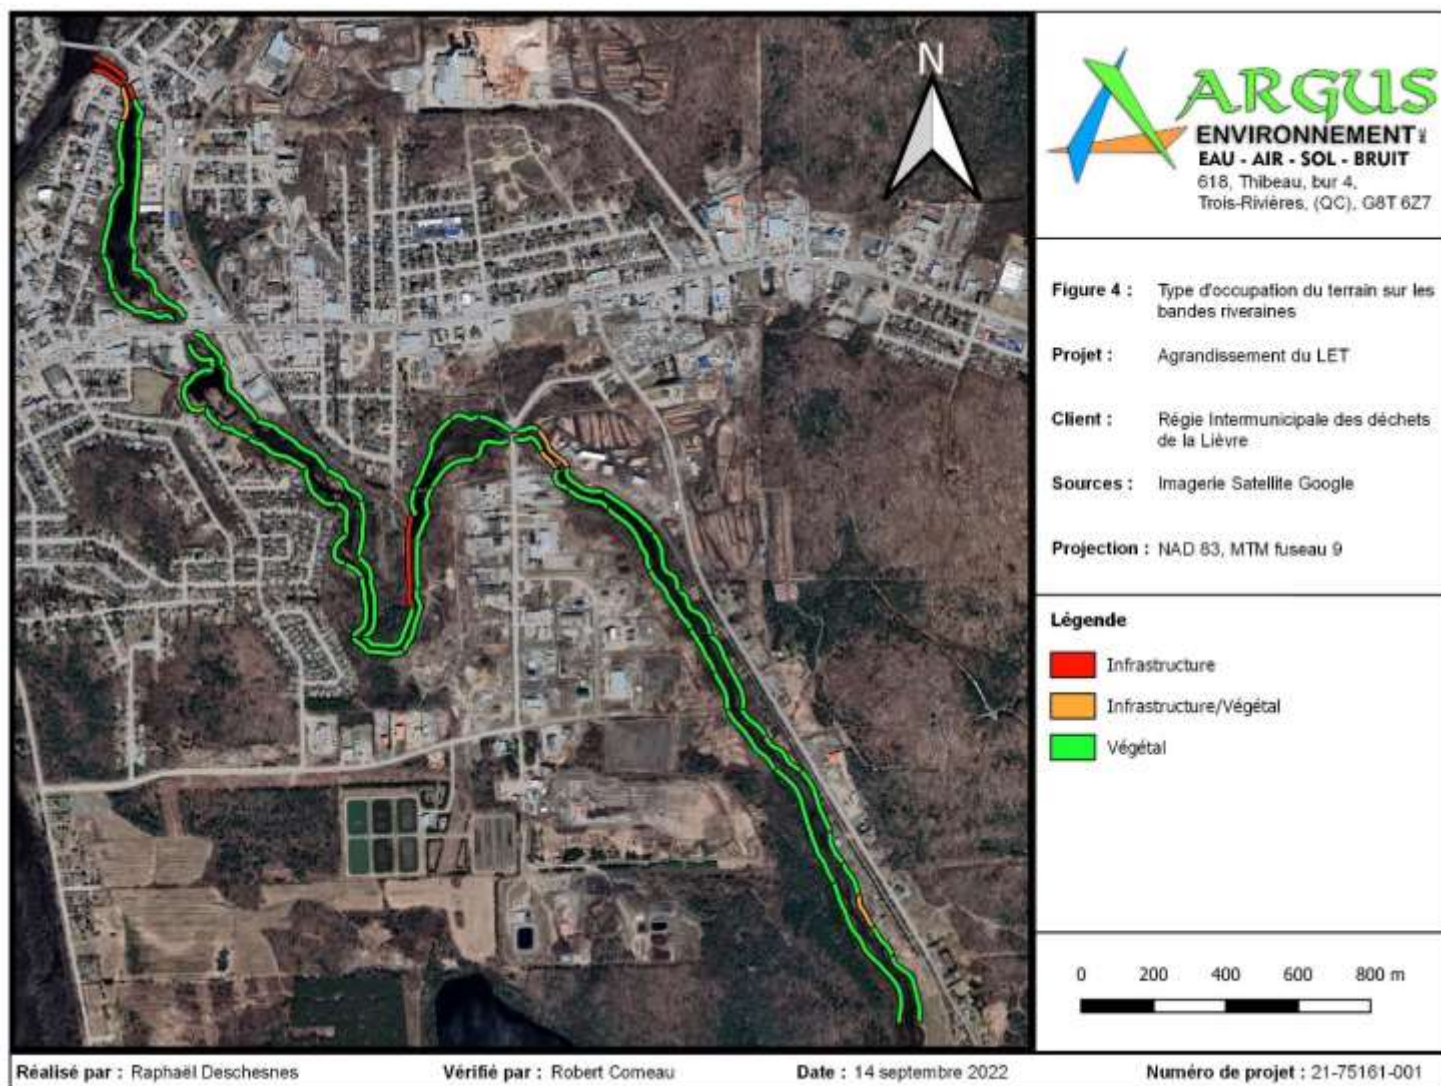
Figure 4 : Type d'occupation du terrain sur les bandes riveraines

Incluant les rives est et ouest, soit 63 secteurs, on observe que 3 de ces secteurs ont moins de 50 % de leur superficie qui est occupée par de la végétation. Il y a 6 secteurs dont 50 % ou plus de leur superficie est occupée par des infrastructures. La figure 5 (annexe A), présente le type de végétation principal dans chacun des secteurs. Les secteurs qui sont majoritairement végétalisés versus ceux occupés par des infrastructures humaines sont présentés à la figure 4 (annexe A).

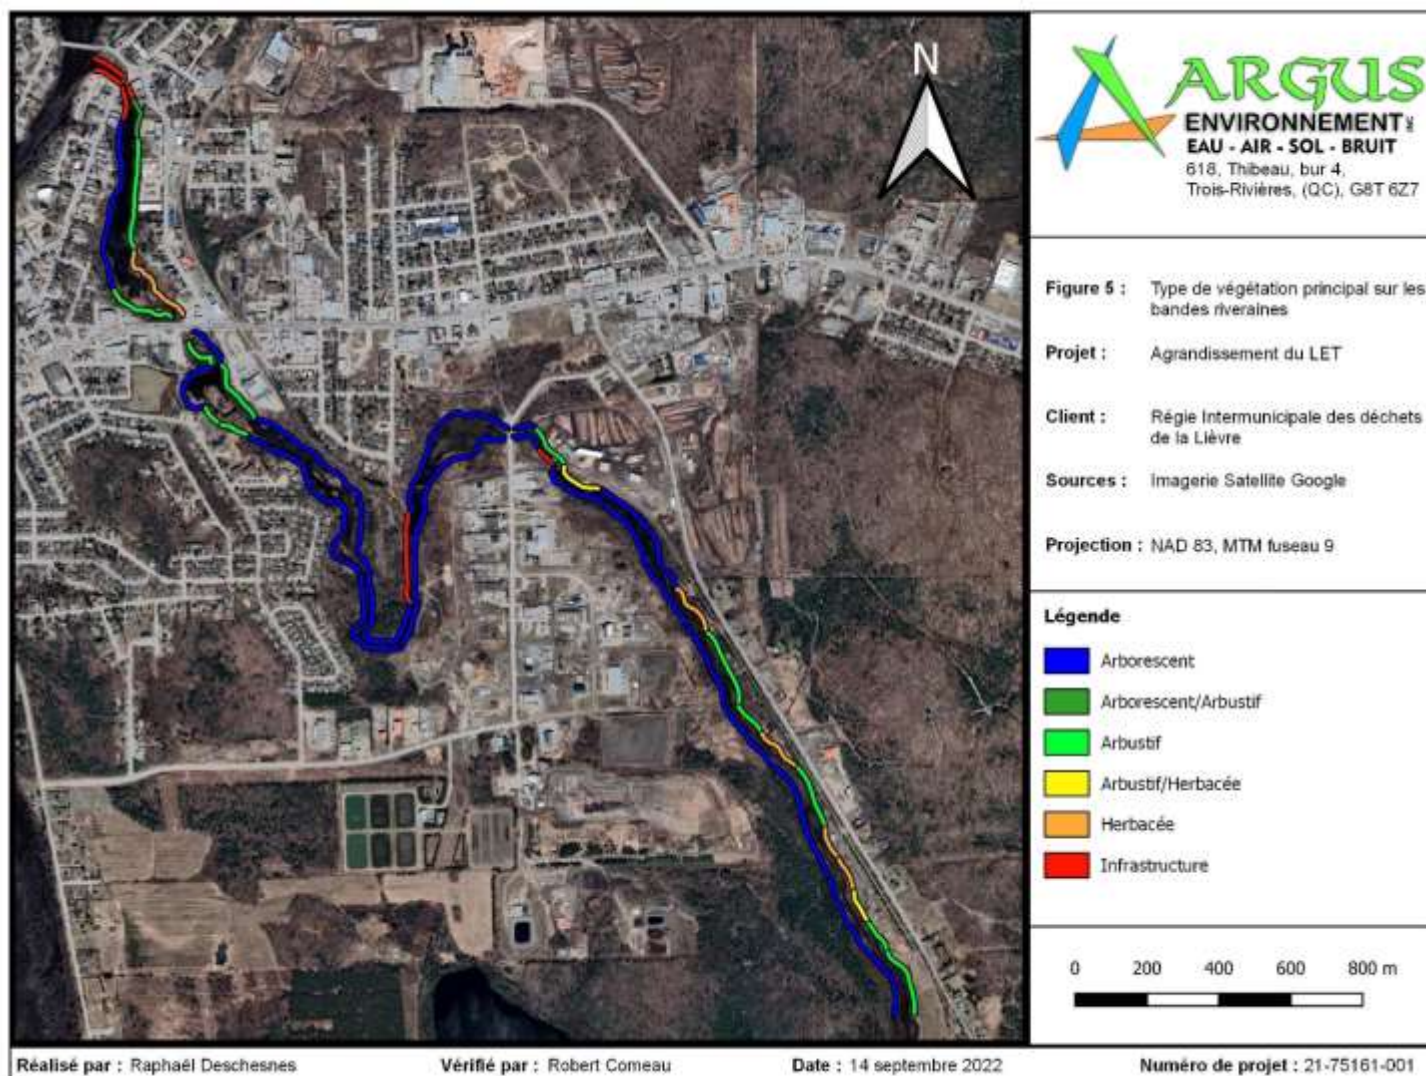
Figure 5 : Type de végétation principal sur les bandes riveraines

Les zones peuvent posséder une catégorie faible, malgré que celles-ci aient une majorité de leur terrain occupé par de la végétation naturelle. Cela s'explique par la présence d'herbacées qui ont un niveau de fonction écologique plus faible que les forêts et les zones arbustives, ainsi que par la présence d'infrastructures (voir figure 5 annexe A).

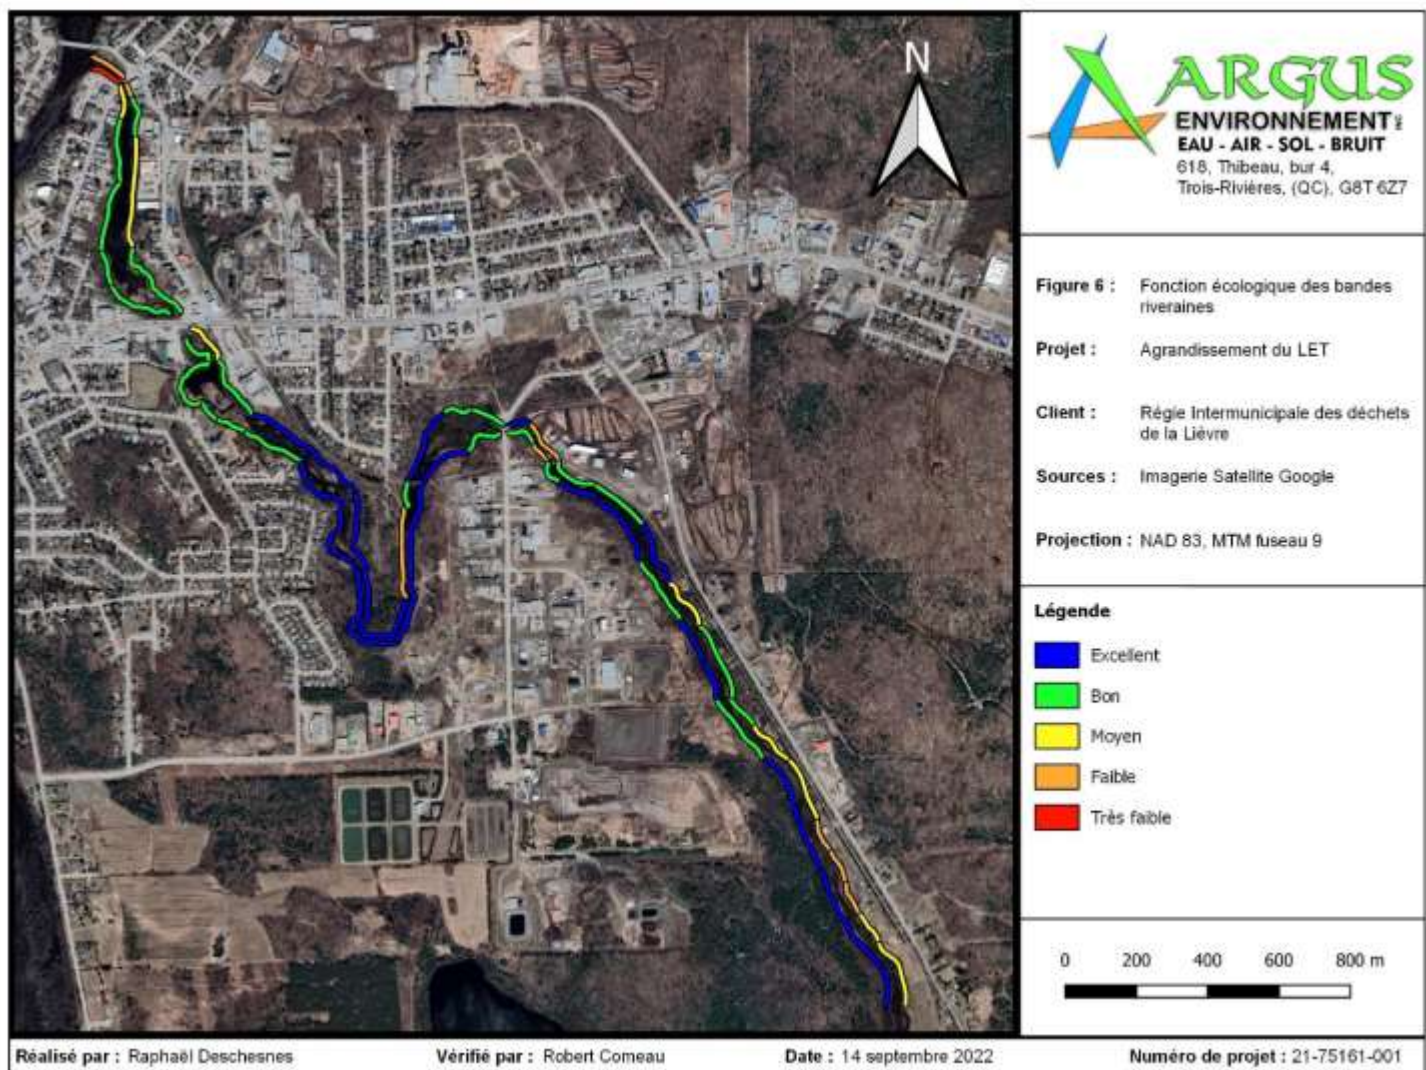
Figure 6 : Fonction écologique des bandes riveraines

En se basant sur le résultat obtenu avec l'IQBR, un classement a été établi pour la fonction écologique. Les catégories ont été sélectionnées en fonction d'un exemple que le MELCC montre sur son site Internet. Ainsi, les résultats allant de 17 à 39 sont considérés très faibles, ensuite 40 à 59 sont faibles, 60 à 74 sont moyens, 75 à 89 sont bons et 90 à 100 est considéré comme excellent. La figure 6 (annexe A) montre, pour chacun des secteurs, le degré de fonction écologique de leurs bandes riveraines. Une grande majorité des secteurs possède une forte classification.
