**Projet de restauration des sédiments  
à l'Île-aux-Chats, Grande-Île, Québec**

**Présentation  
par Honeywell International**

**le 2 avril 2001**

# **Projet de restauration des sédiments à l'Île-aux-Chats**

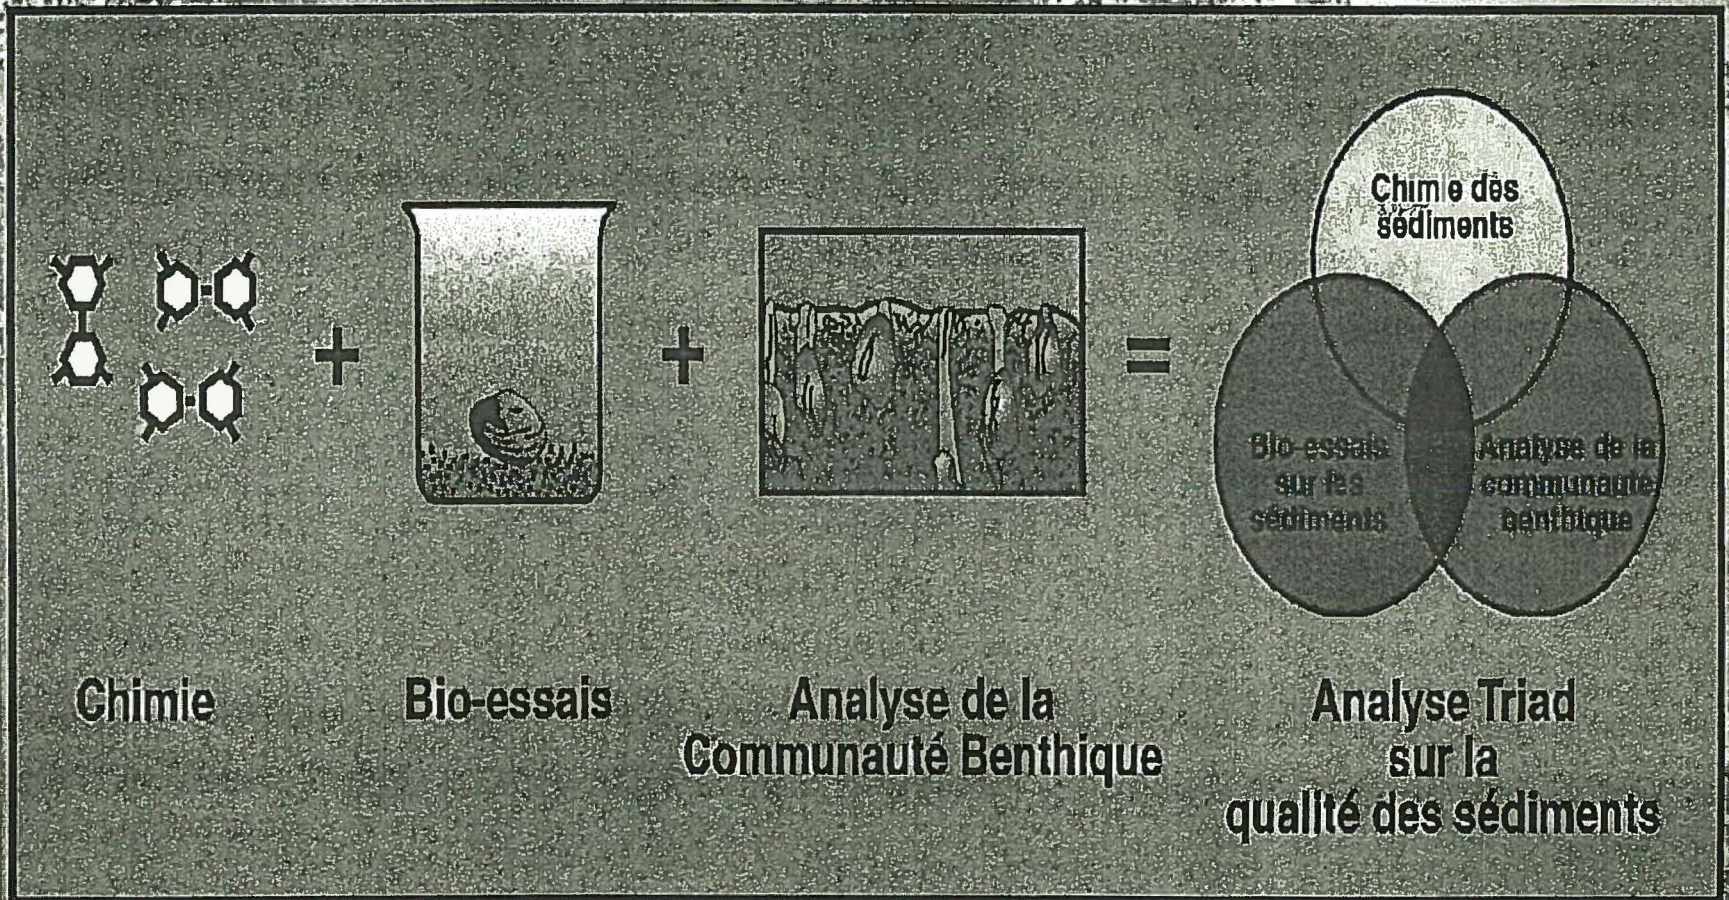
# Analyse Triad

- **Aucun risque significatif à la santé humaine**
- **Concentration de métaux dans les sédiments au-dessus du Niveau 3 des Critères Intérimaires du MENV**
- **Impacts écologiques significatifs principalement limités aux sédiments situés le long de la rive nord-ouest de l'Île-aux-Chats (Secteur A)**
