Plan de restauration - Site minier du Lac Bloom

Fermont, Qc

TX17018101-00000-RCE-0002-0

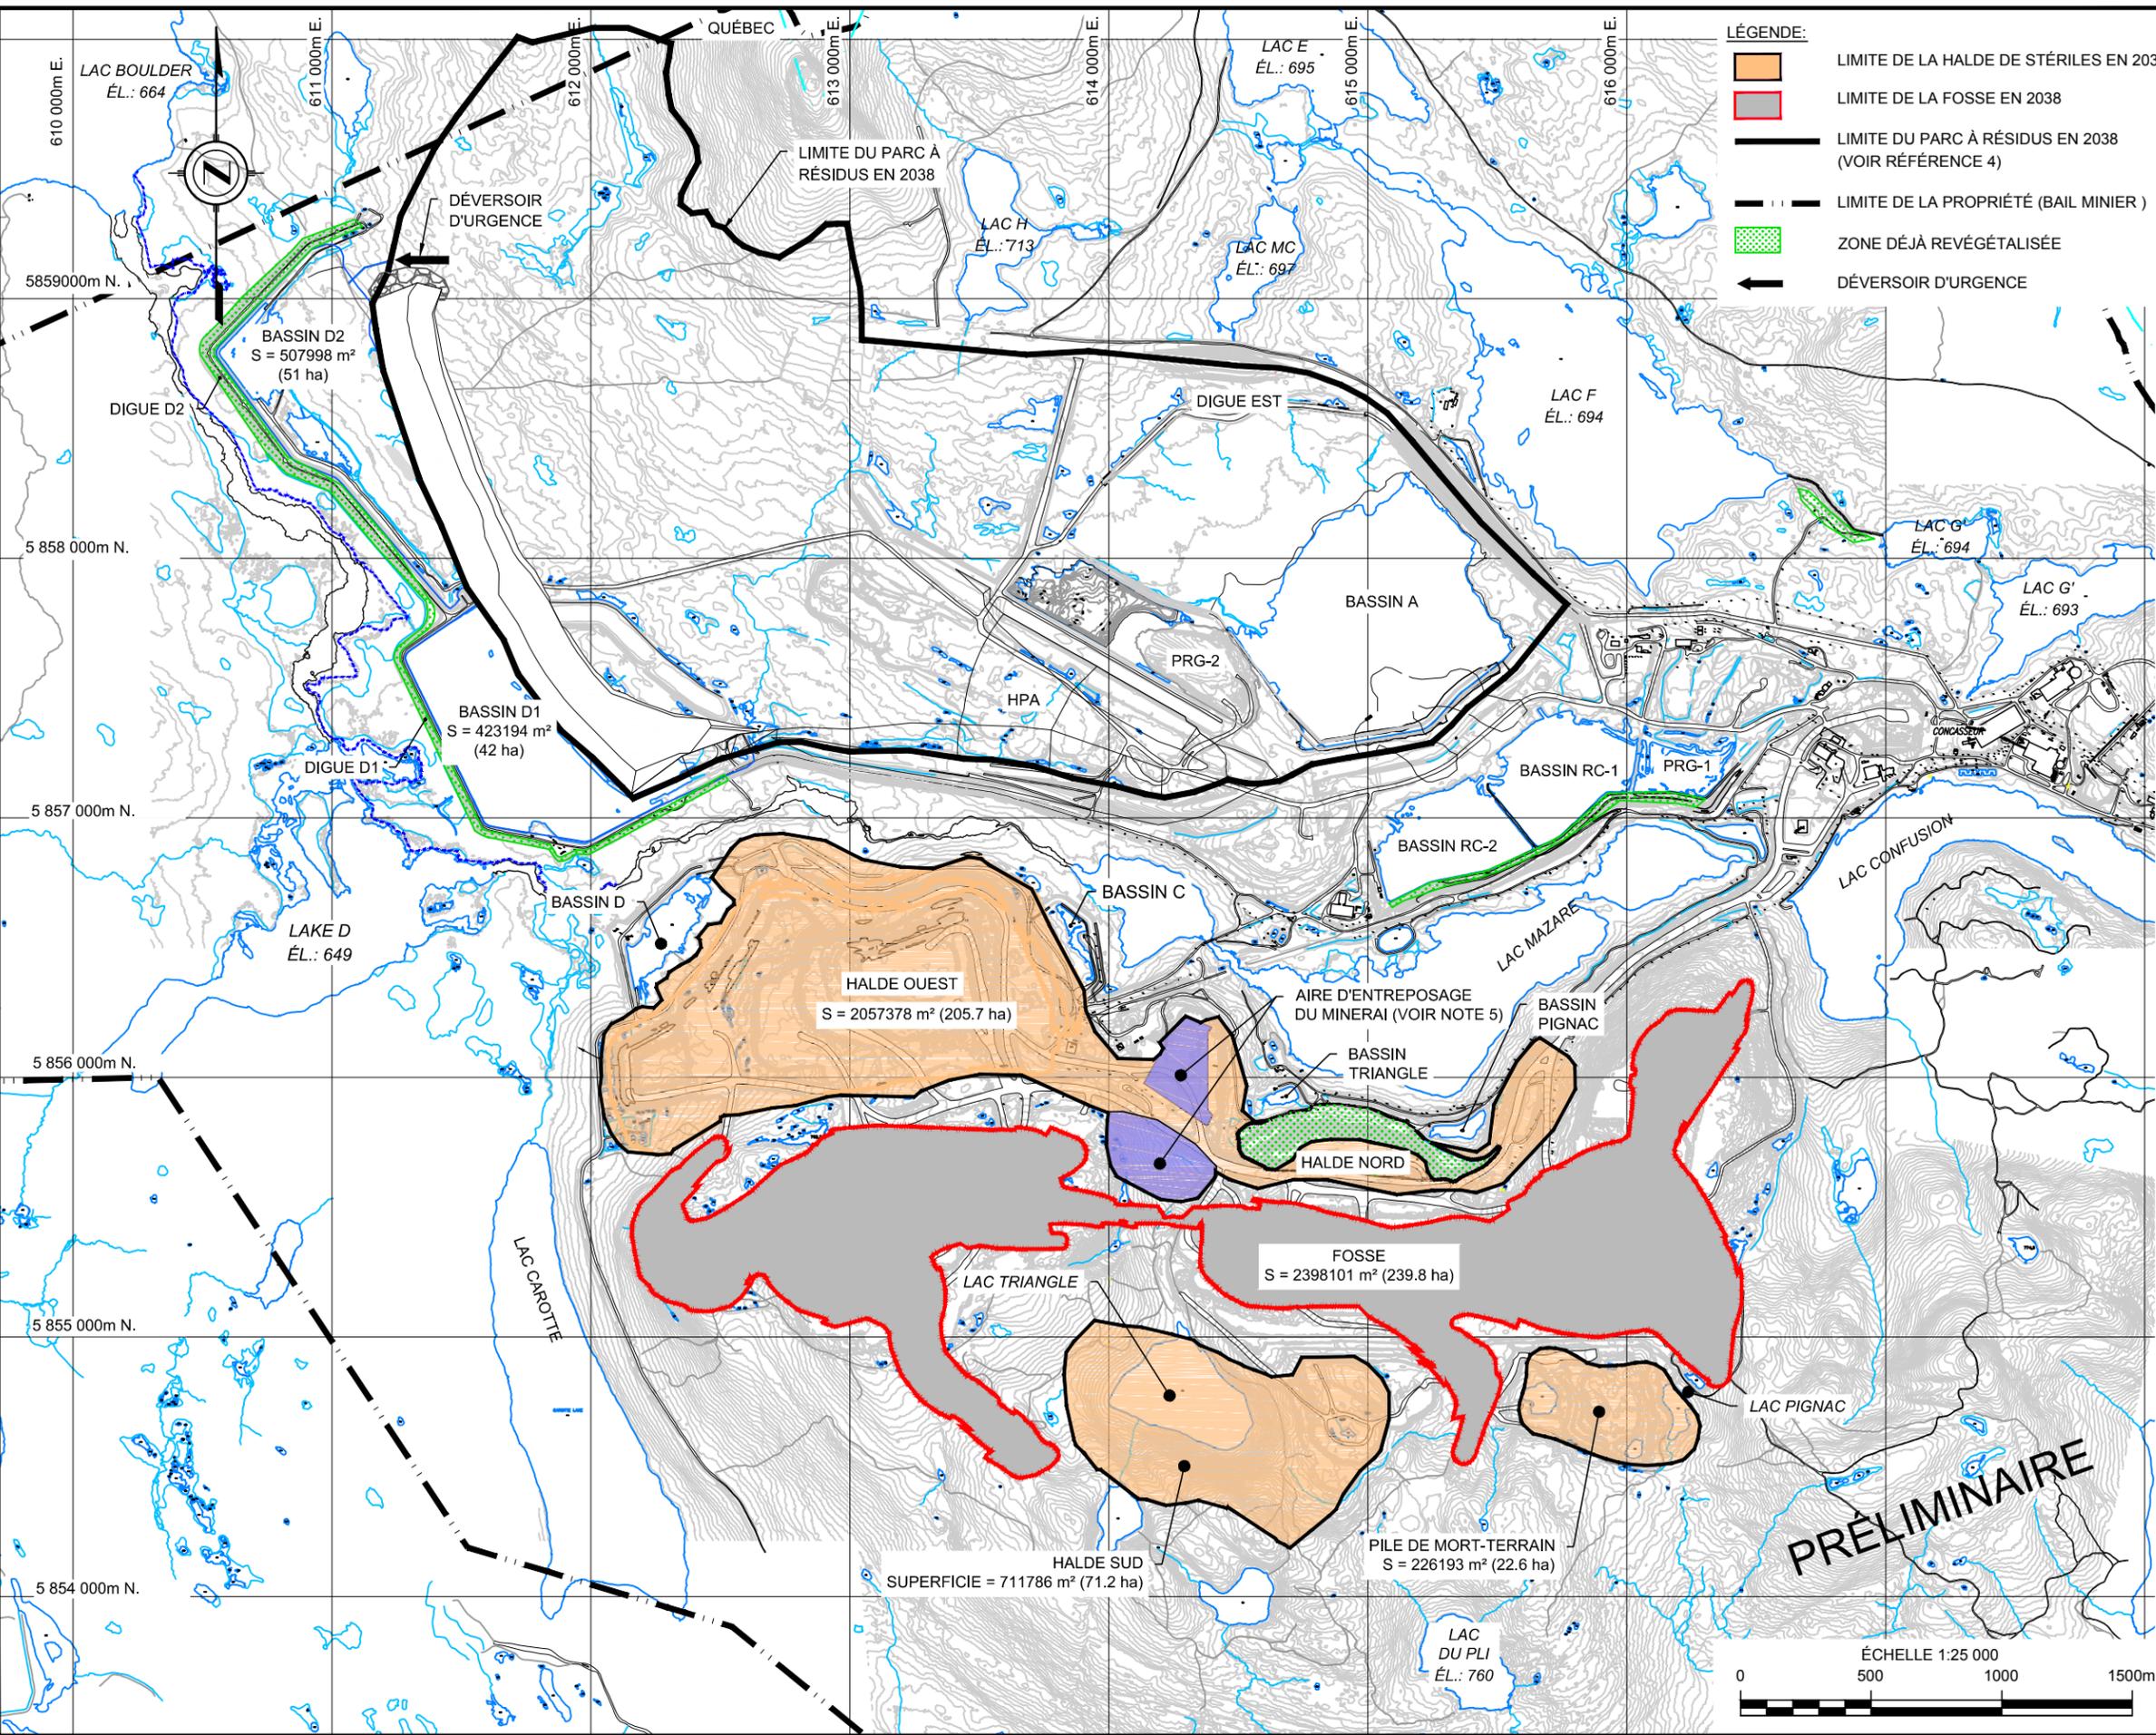
- LÉGENDE:**
- LIMITE DE LA HALDE DE STÉRILES EN 2038
 - LIMITE DE LA FOSSE EN 2038
 - LIMITE DU PARC À RÉSIDUS EN 2038 (VOIR RÉFÉRENCE 4)
 - LIMITE DE LA PROPRIÉTÉ (BAIL MINIER)
 - ZONE DÉJÀ REVÉGÉTALISÉE
 - DÉVERSIOIR D'URGENCE

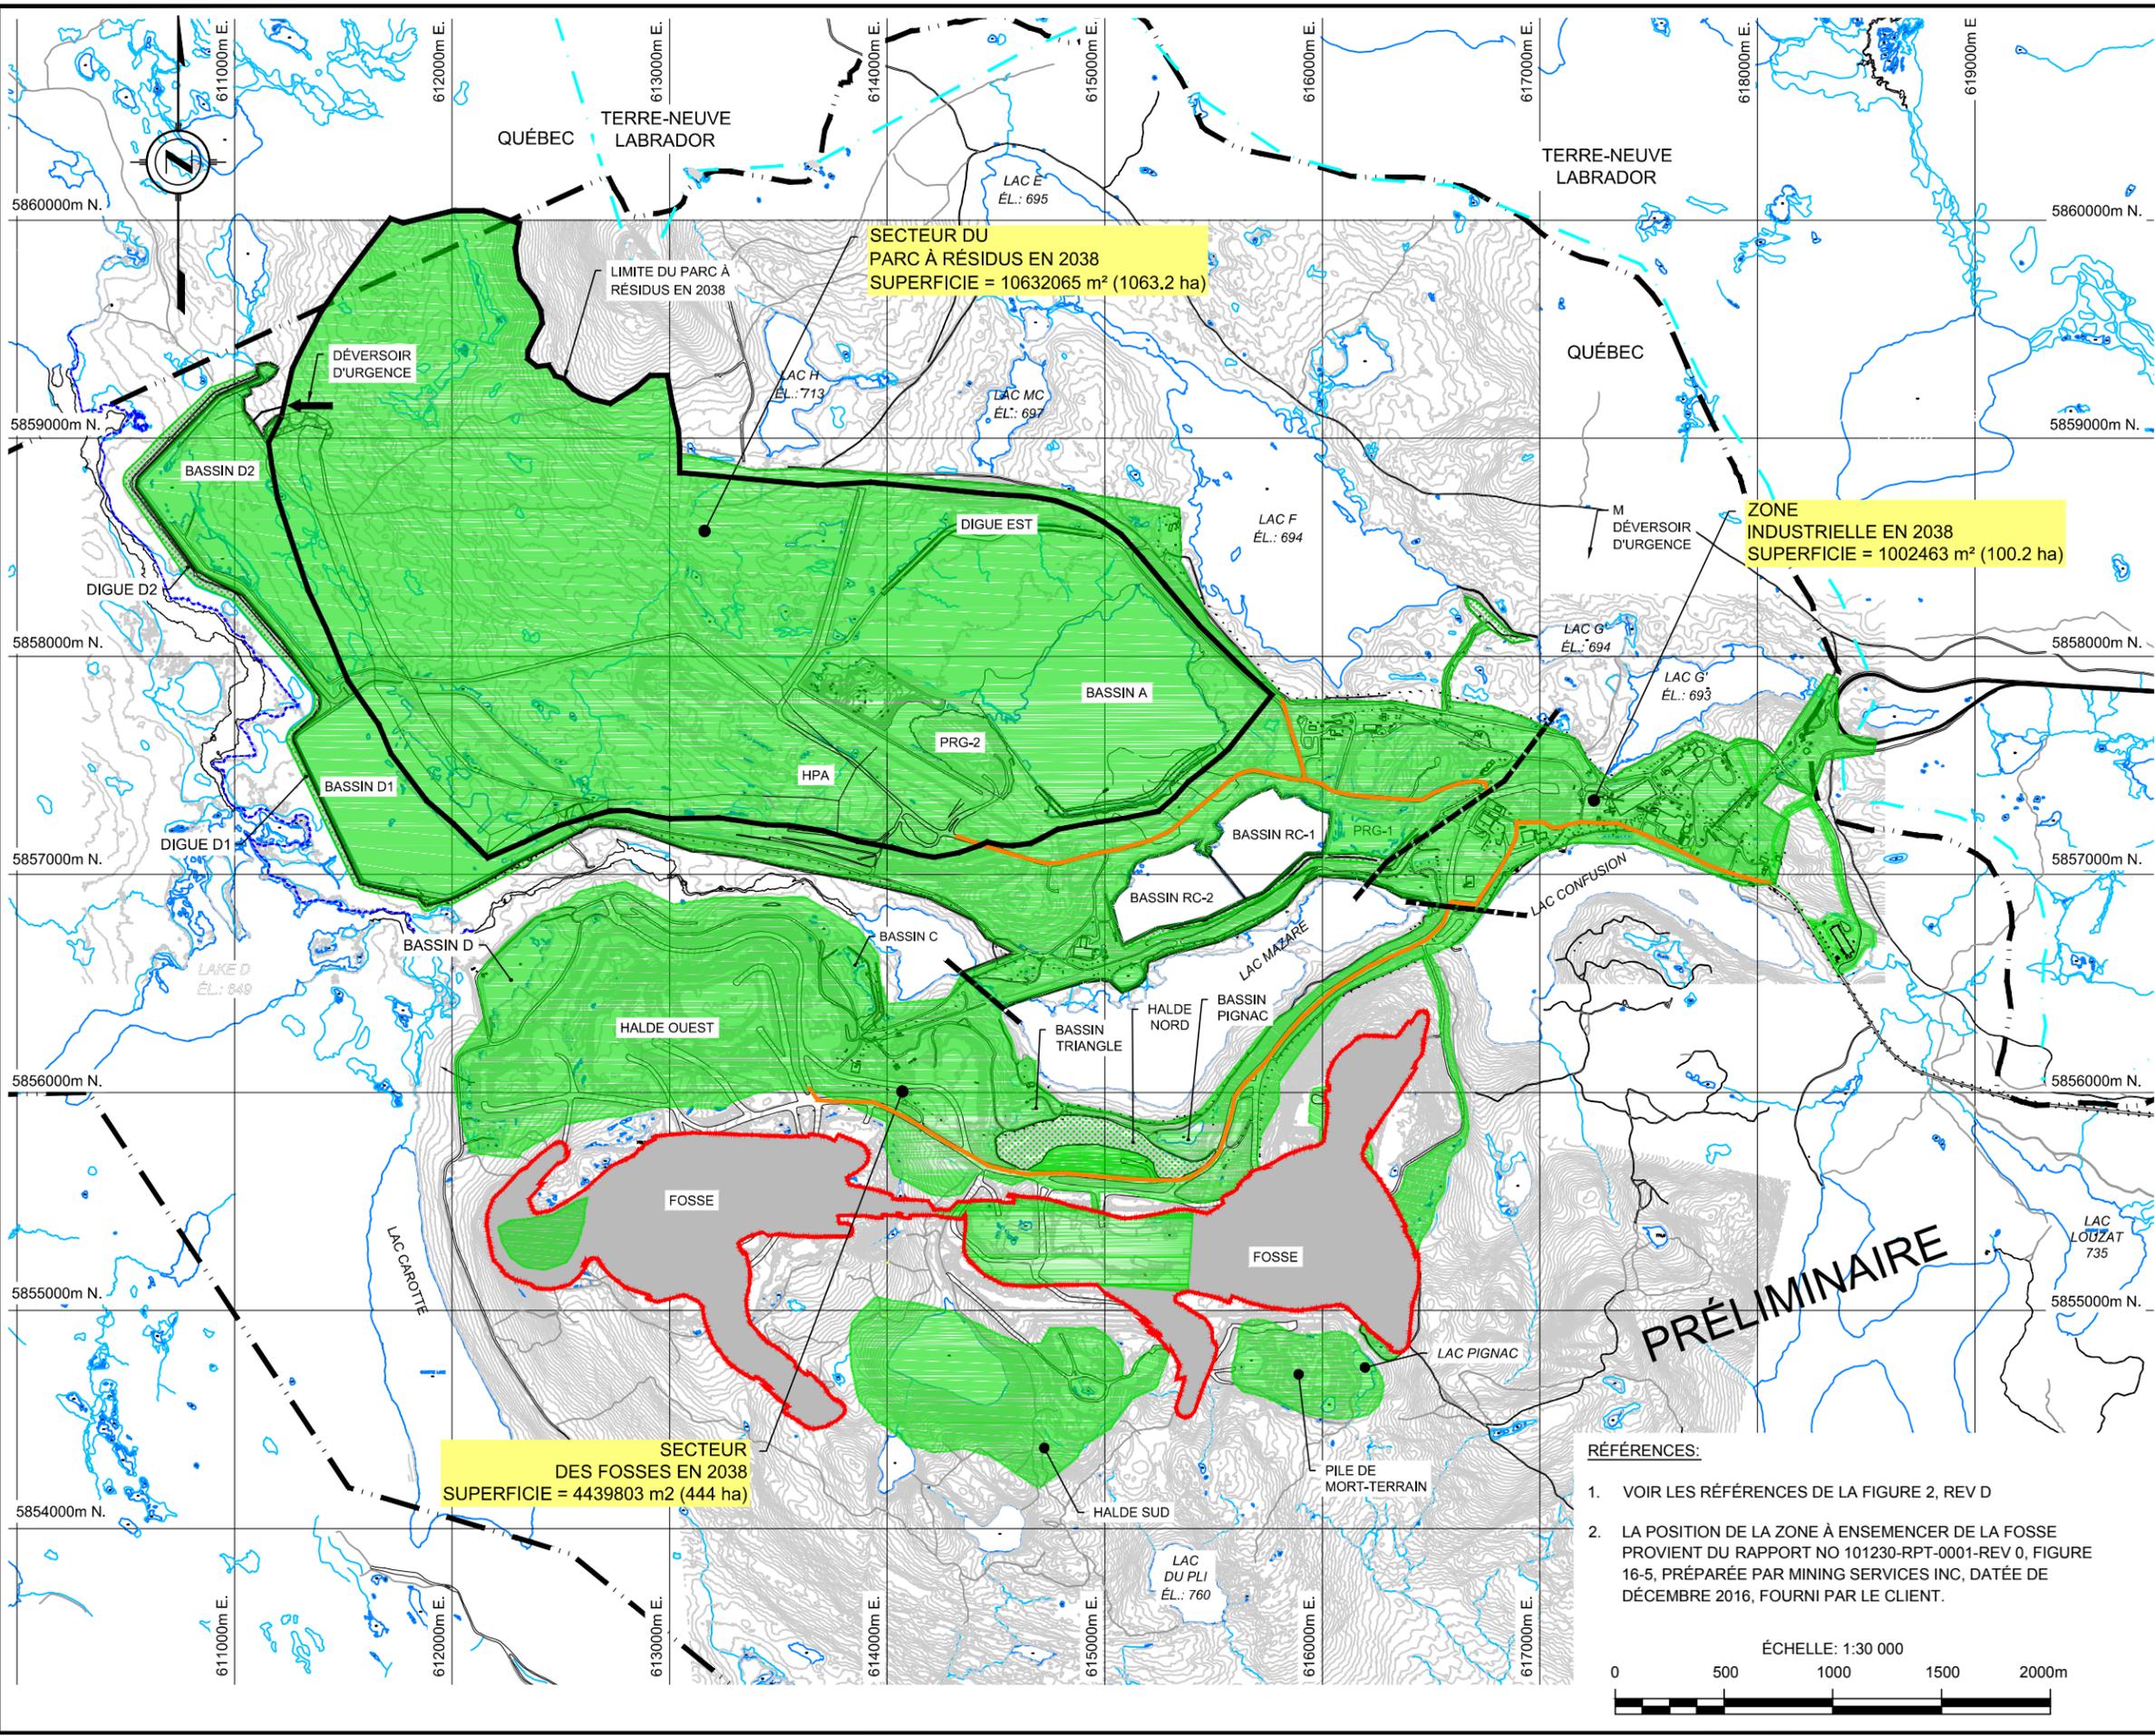
- LÉGENDE:**
- ZONE À ENSEMENCER
 - ZONE DÉJÀ REVÉGÉTALISÉE
 - FRONTIÈRE INTER-PROVINCIALE
 - LIMITE DES SECTEURS
 - CHEMIN D'ACCÈS MAINTENU LONGUEUR = 8.5 Km
 - LIMITE DE LA FOSSE EN 2038
 - LIMITE DU PARC À RÉSIDUS EN 2038
 - LIMITE DE LA PROPRIÉTÉ (BAIL MINIER)
 - DÉVERSOIR D'URGENCE

En considérant la revégétalisation de tout le « secteur des fosses », incluant les zones dégradées reliées à l'exploitation du site avant 2014, la superficie pour laquelle des travaux de restauration sont requis atteint 444 ha au final.

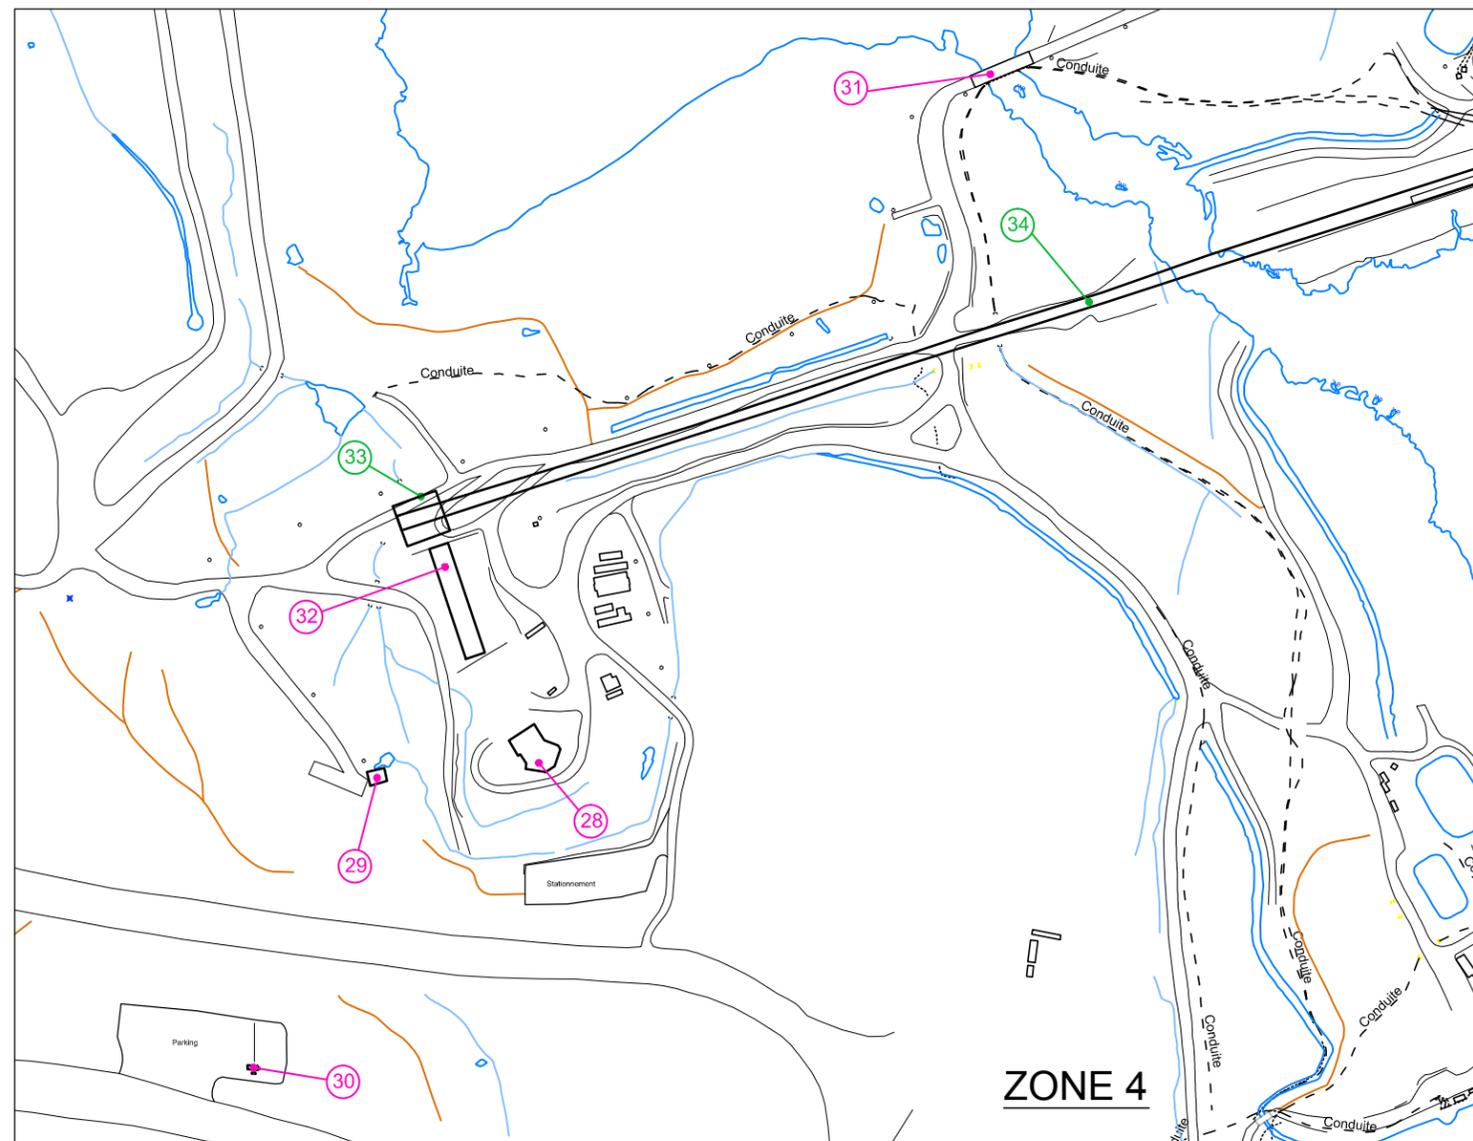
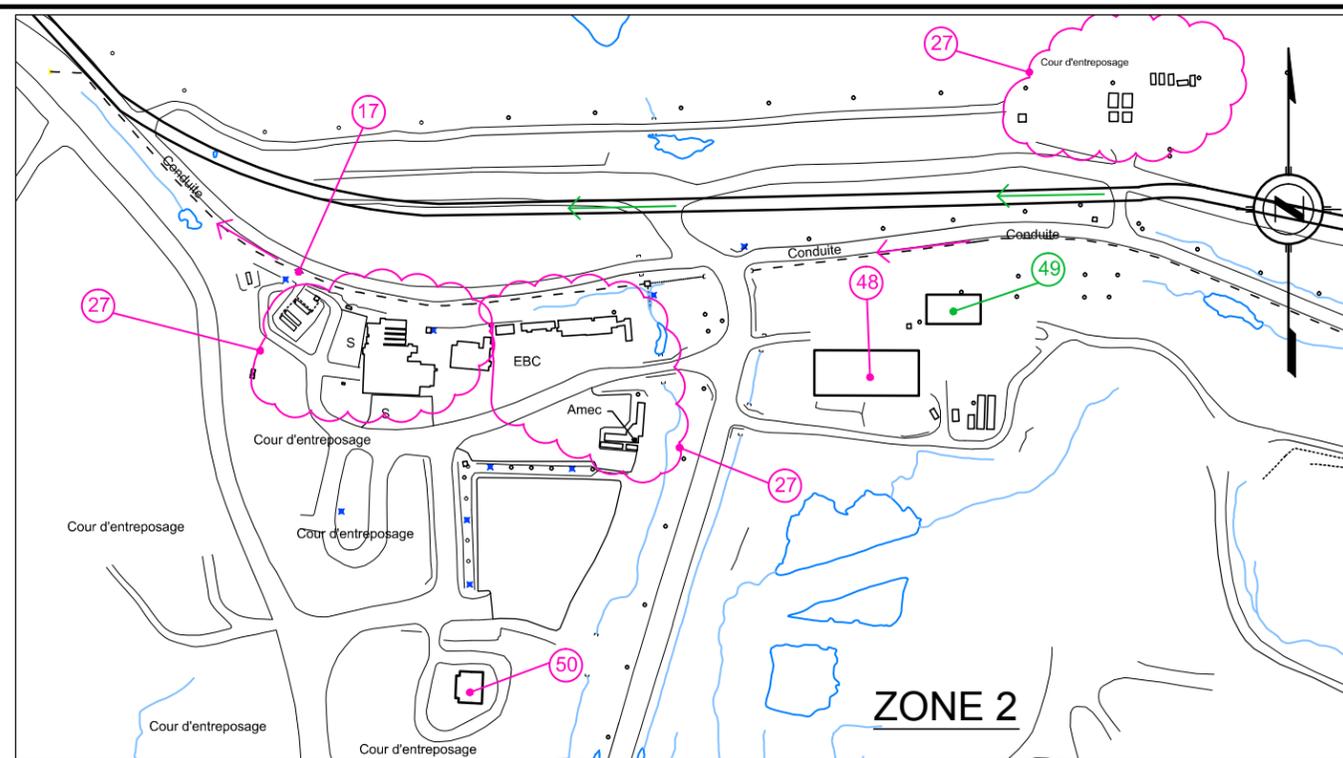
LISTE DES INSTALLATIONS			
DFvG9BH		DFvJI 9G'9B'D<5 G9'	
No	DÉSIGNATION	No	DÉSIGNATION
17	Conduits de résidus		
27	Entrepôts et ateliers entrepreneurs	33	Station d'entraînement et tour de transfert du convoyeur 6 et du convoyeur 7 (partiellement construit)
28	Concasseur 2		
29	Poste électrique M	34	Convoyeur 7 (partiellement construit)
30	Poste électrique Z2	49	Poste électrique Y (pas complété)
31	Pont du lac Mazare		
32	Convoyeur 6		
48	Station de surpression		
50	Bureaux entrepreneurs		
52	Installations DYNO NOBEL

Voir les sections 3.5 et 3.6 du plan de 2012. Les Figures 4 et 5 présentent les bâtiments présents sur le site et ceux qui étaient prévus sur le site.

Voir la section 4.9.1 du plan de 2012. Deux figures (Figures 4 et 5) montrant la localisation des bâtiments et infrastructures existants sont présentées à l'Annexe 2 du présent document.
