NOTE TECHNIQUE

CLIENT :	Champion Iron Limited		
PROJET :	Lac Bloom – Phase 2	Réf. WSP :	181-03709-01
OBJET :	Restauration – Estimation des coûts	DATE :	21 juin 2019
DESTINATAIRE :	François Lafrenière		
NO :	181-03709-01-00-C-P-NT-11-00-20190403

Carte 1
Aires considérées pour le plan de restauration (secteur nord)

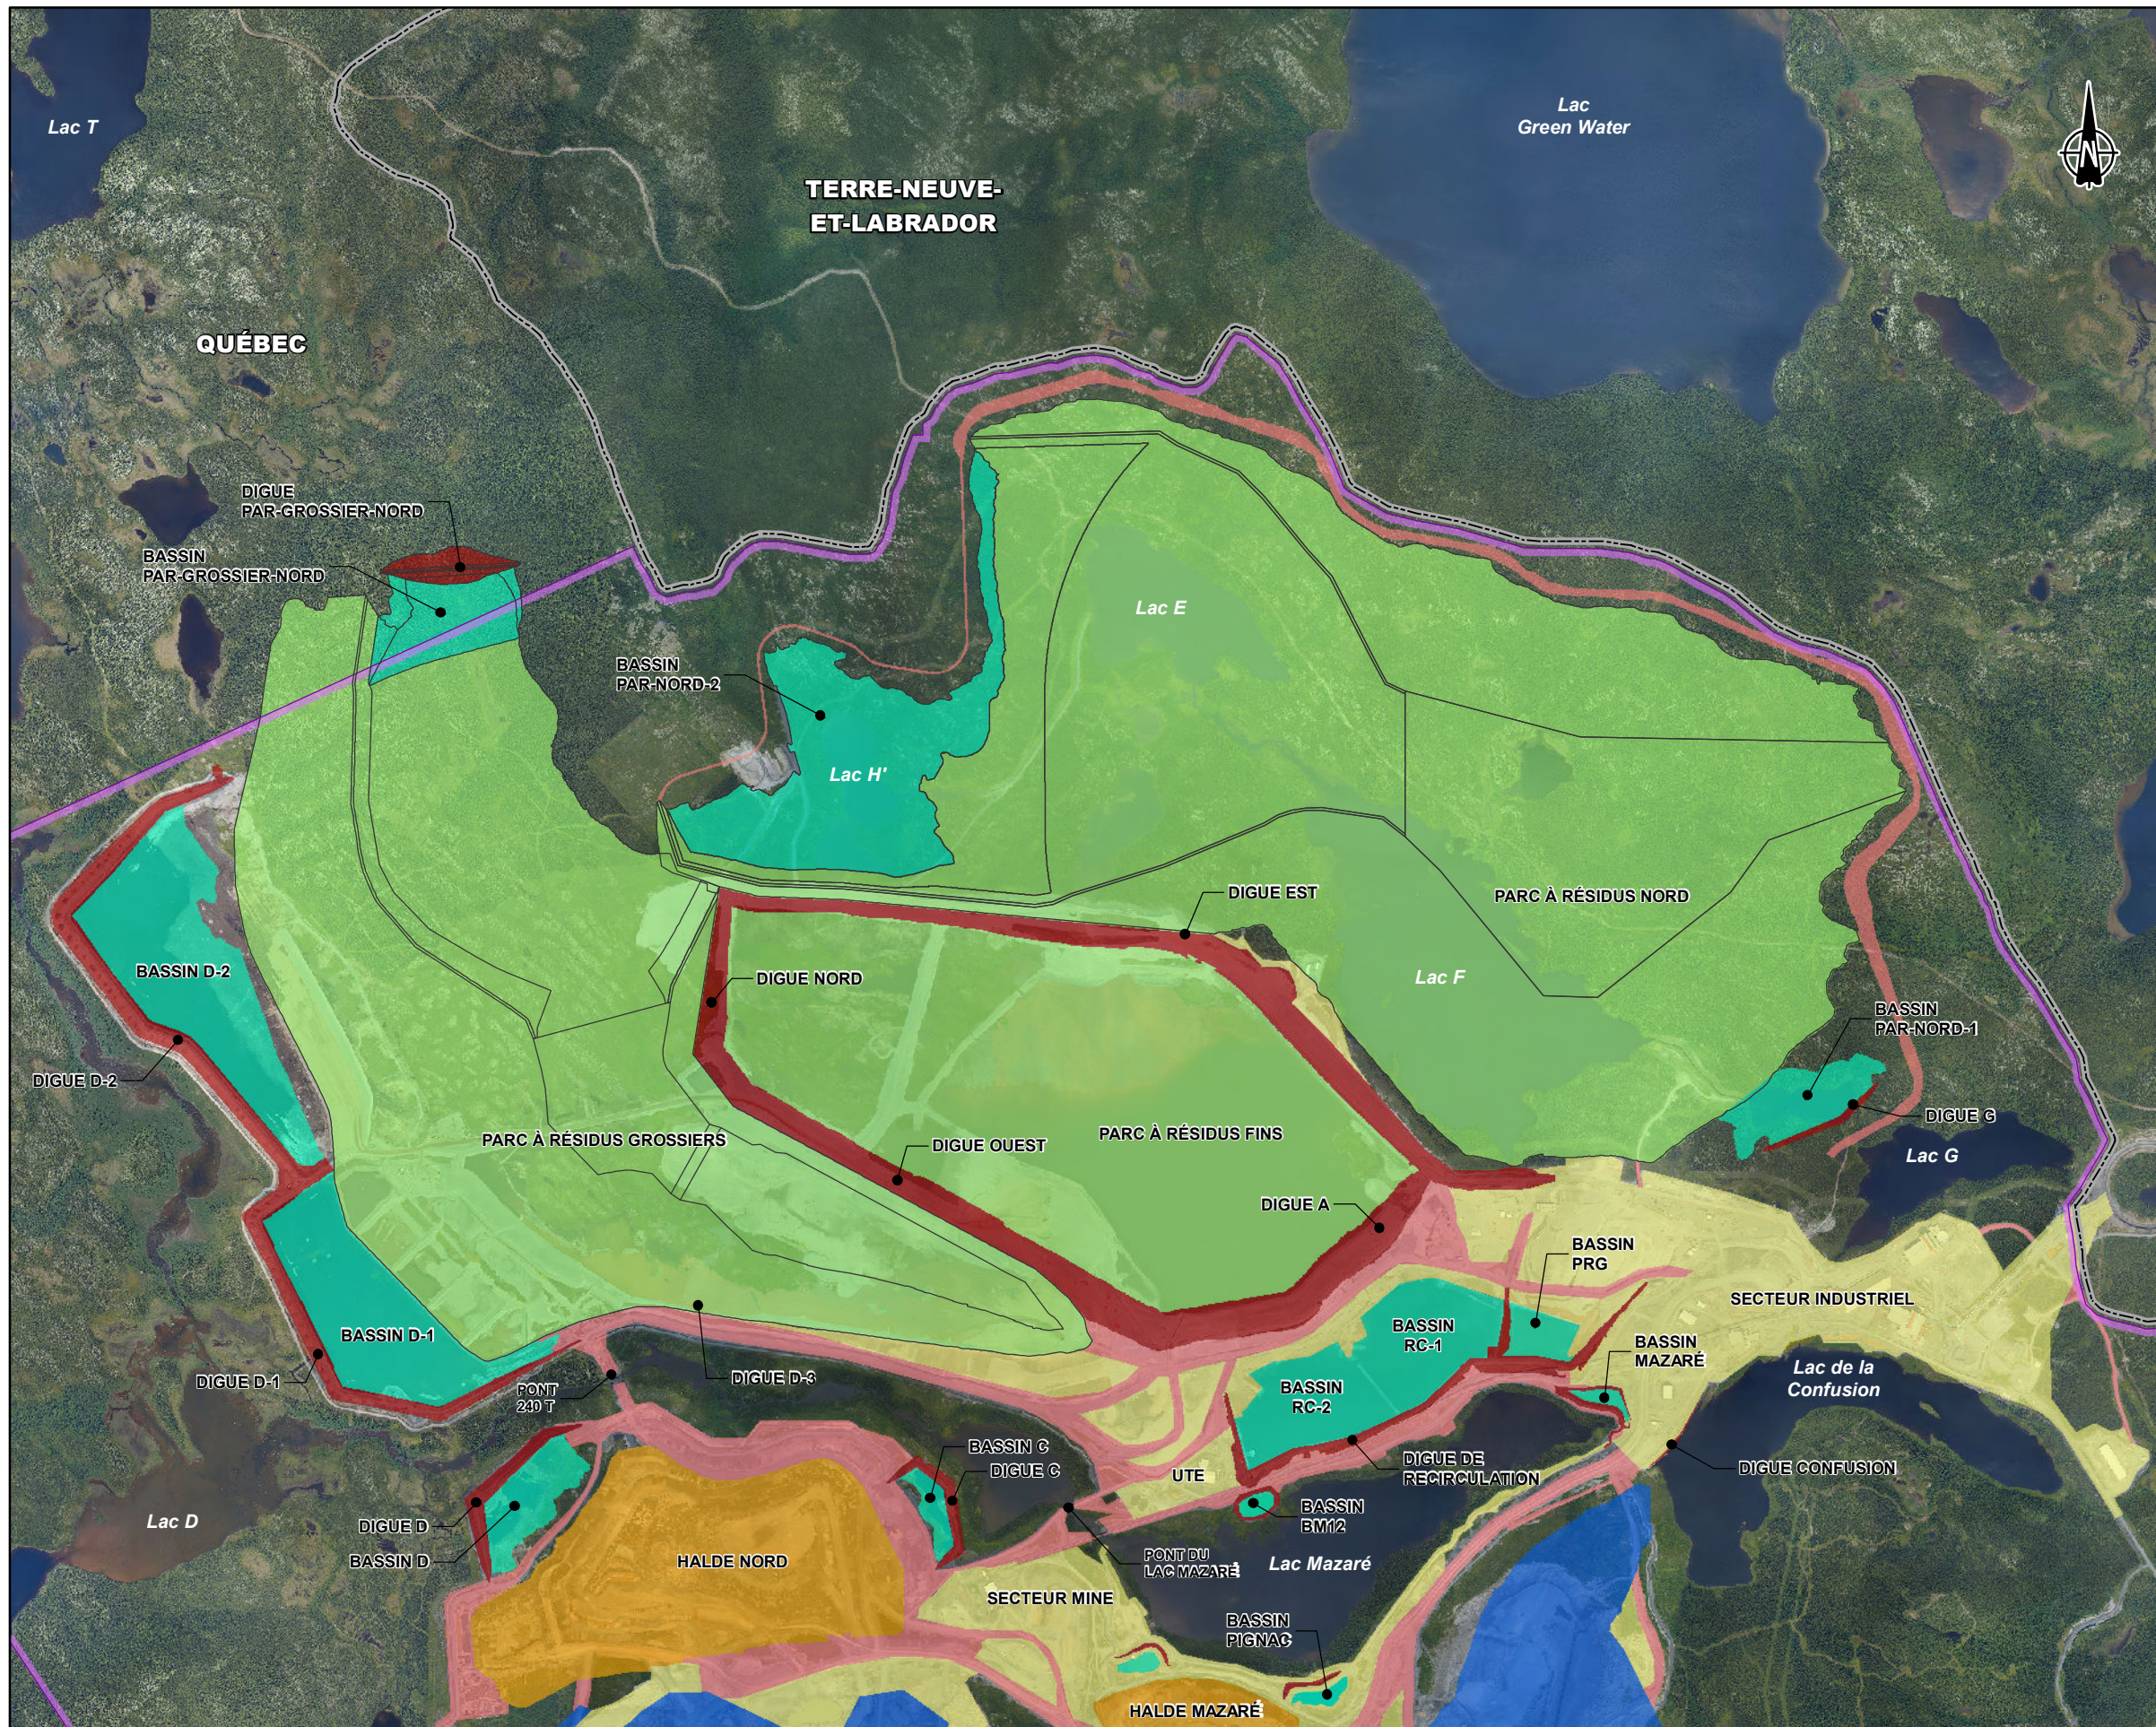
- Secteurs à restaurer**
- Aires d'activités minières et industrielles (281,7 ha)
 - Bassins et zones d'accumulation d'eau (292,15 ha)
 - Digue (129,71 ha)
 - Fosses minières (405,61 ha)
 - Halde à mort-terrain (24,93 ha)
 - Haldes à stériles (587,56 ha)
 - Parcs à résidus (1372,97 ha)
 - Routes et chemins de halage (220,29 ha)
- Limites**
- Frontière interprovinciale
 - Limite du bail minier

Cartes des aires considérées pour le plan de restauration
