Rapport d'inventaire sectoriel – Avifaune

Travaux de construction du pont P-19138 et de ses approches sur la route 138
au-dessus de la rivière Batiscan

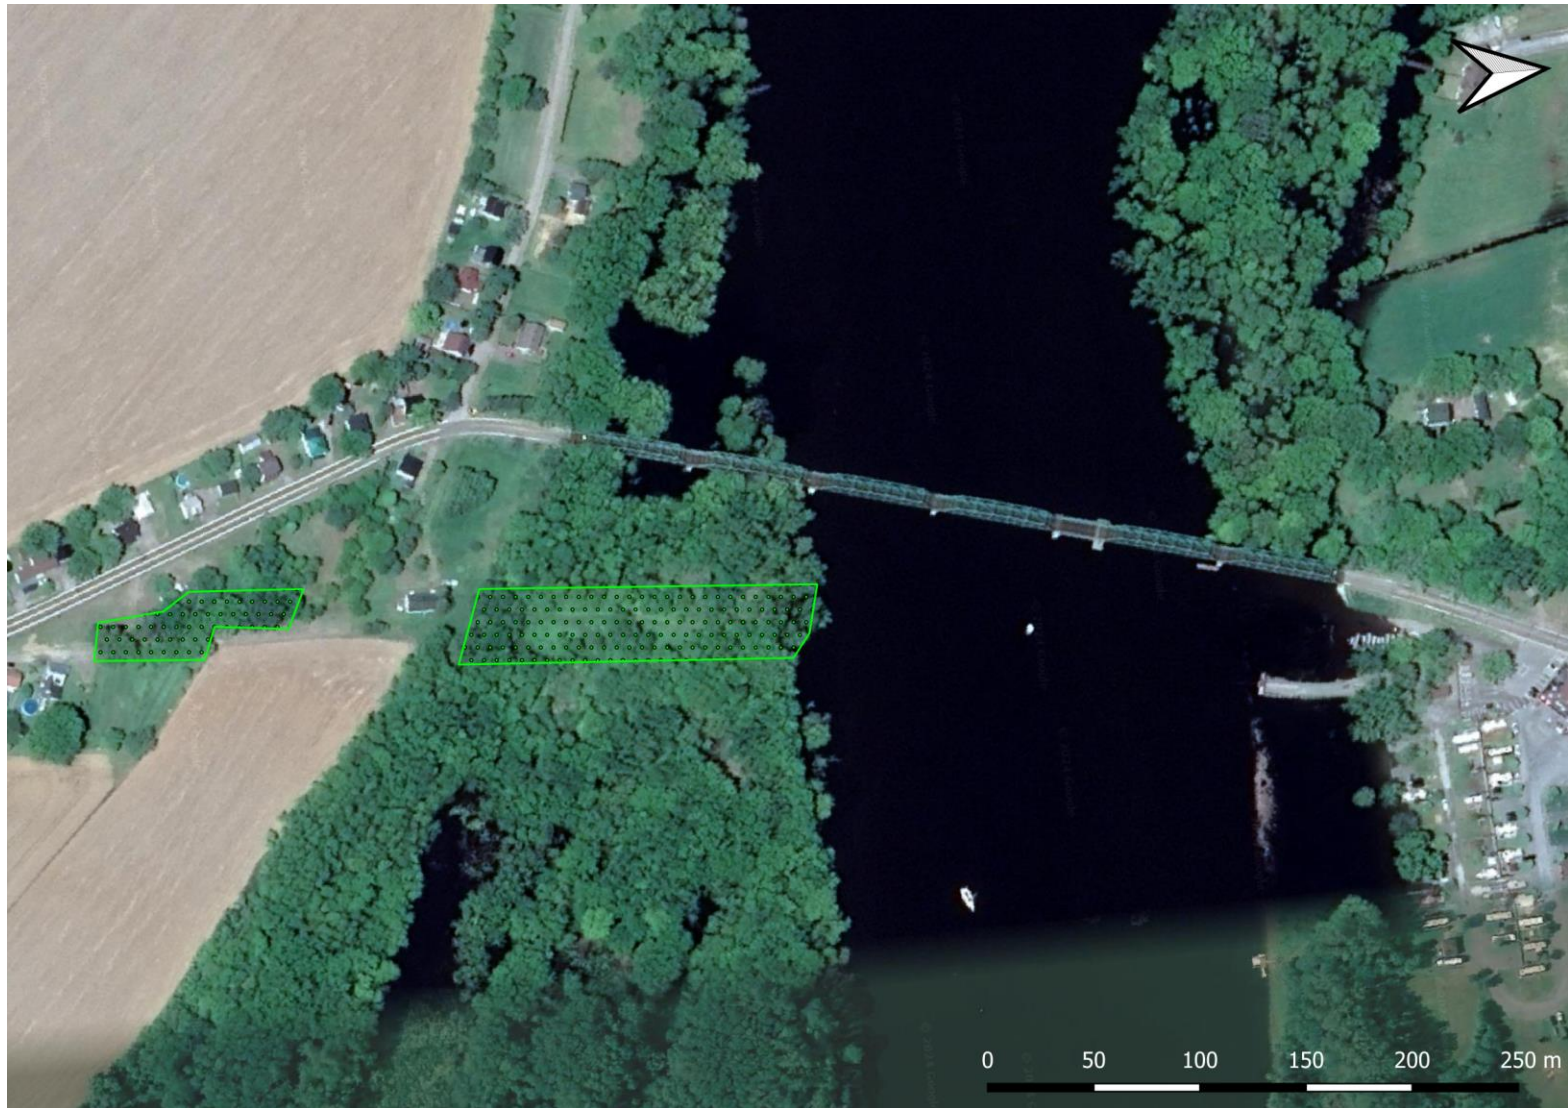
Figure 3 : Superficies utilisées pour la quantification des émissions liées au déboisement

Afin de déterminer le nombre d'hectares déboisé et la perte de milieux humides, le plan du nouveau tracé du pont Batiscan a été superposé sur le modèle numérique LiDAR du gouvernement du Québec (2024a) à l'aide du logiciel QGIS. Des polygones ont été tracés pour délimiter les zones naturelles incluses dans l'emprise du nouveau pont et leur superficie a été exportée. L'emprise du nouveau pont a été considérée comme la limite des superficies affectées puisqu'elle circonscrit les zones où le changement d'utilisation des terres est permanent. Pour quantifier la perte des milieux humides avec plus de précision, une carte délimitant les différents milieux, tirée de l'étude de caractérisation écologique en périphérie du projet Batiscan a également été utilisée. Les Figure 2 et 3 montrent respectivement les superficies utilisées pour la quantification des émissions GES liées à la perte de milieux humides et au déboisement. La superficie déboisée englobe une partie des milieux humides perdus. Cela n'engendre pas de double comptage des émissions puisque l'équation 2 (déboisement) considère uniquement le bois et les équations 3 à 5 (milieux humides) quantifient les émissions liées à la perte de sols organiques.

La somme des superficies illustrées sur chacune des figures précédentes est présentée dans le Tableau 10.

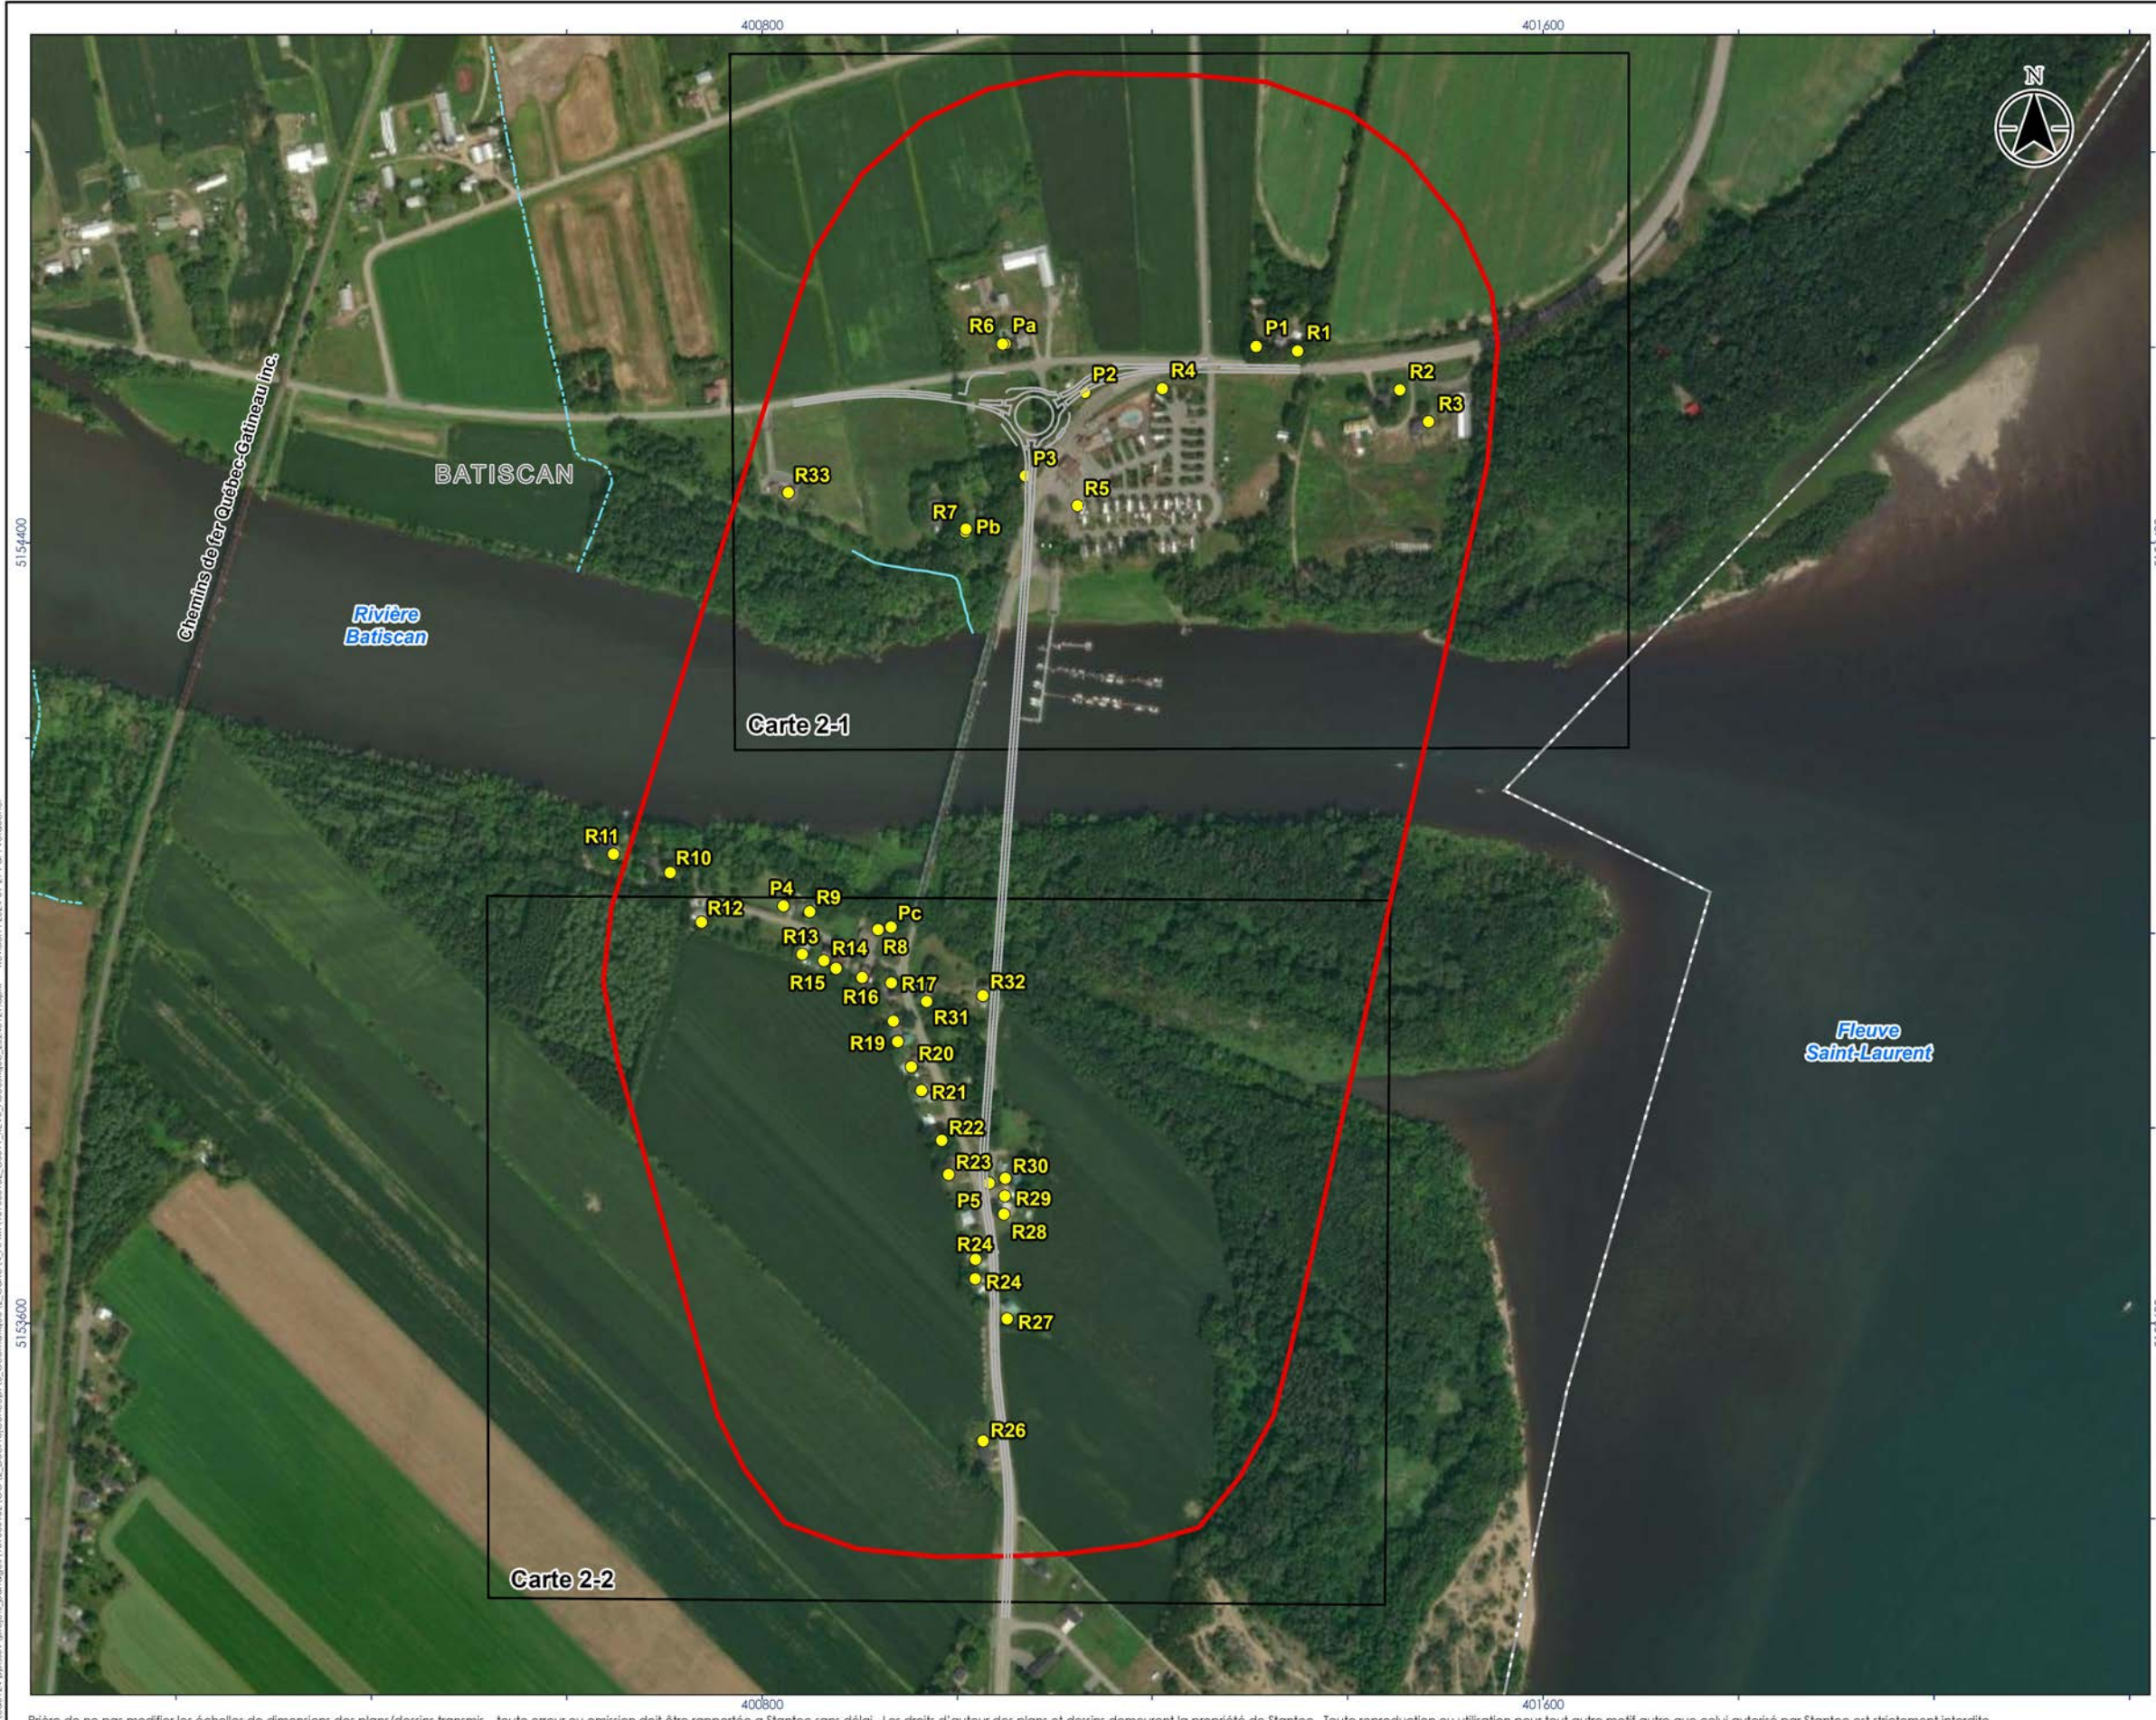
Annexe A Plan de la zone d'étude et des points récepteurs

- Composante du projet**
- Site à l'étude (300m)
 - Pont projeté
- Station d'évaluation (R)**
- Point récepteur
- Hydrographie**
- Cours d'eau permanent
 - Cours d'eau intermittent
- Autre**
- Limite administrative

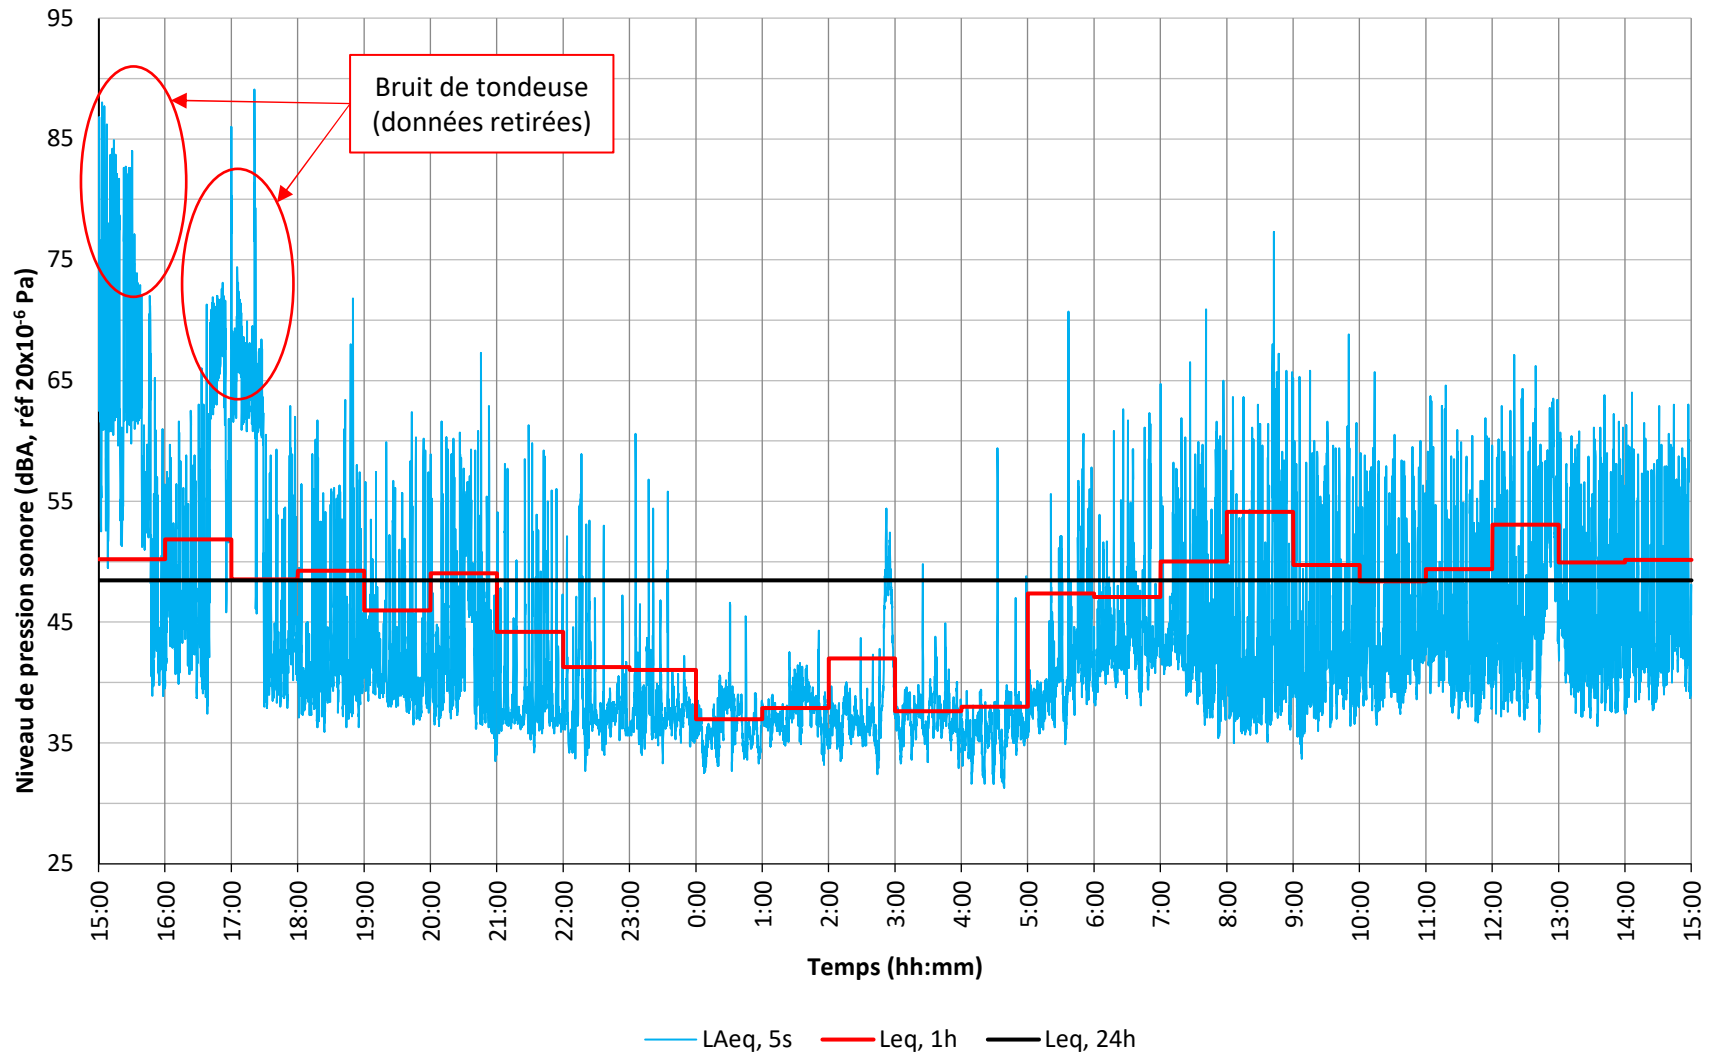
Titre : Résultats des relevés sonores au point Pa (70 Rang Nord, Batiscan) de 15h00 le 31 juillet 2023 à 15h00 le 1^{er} août 2023

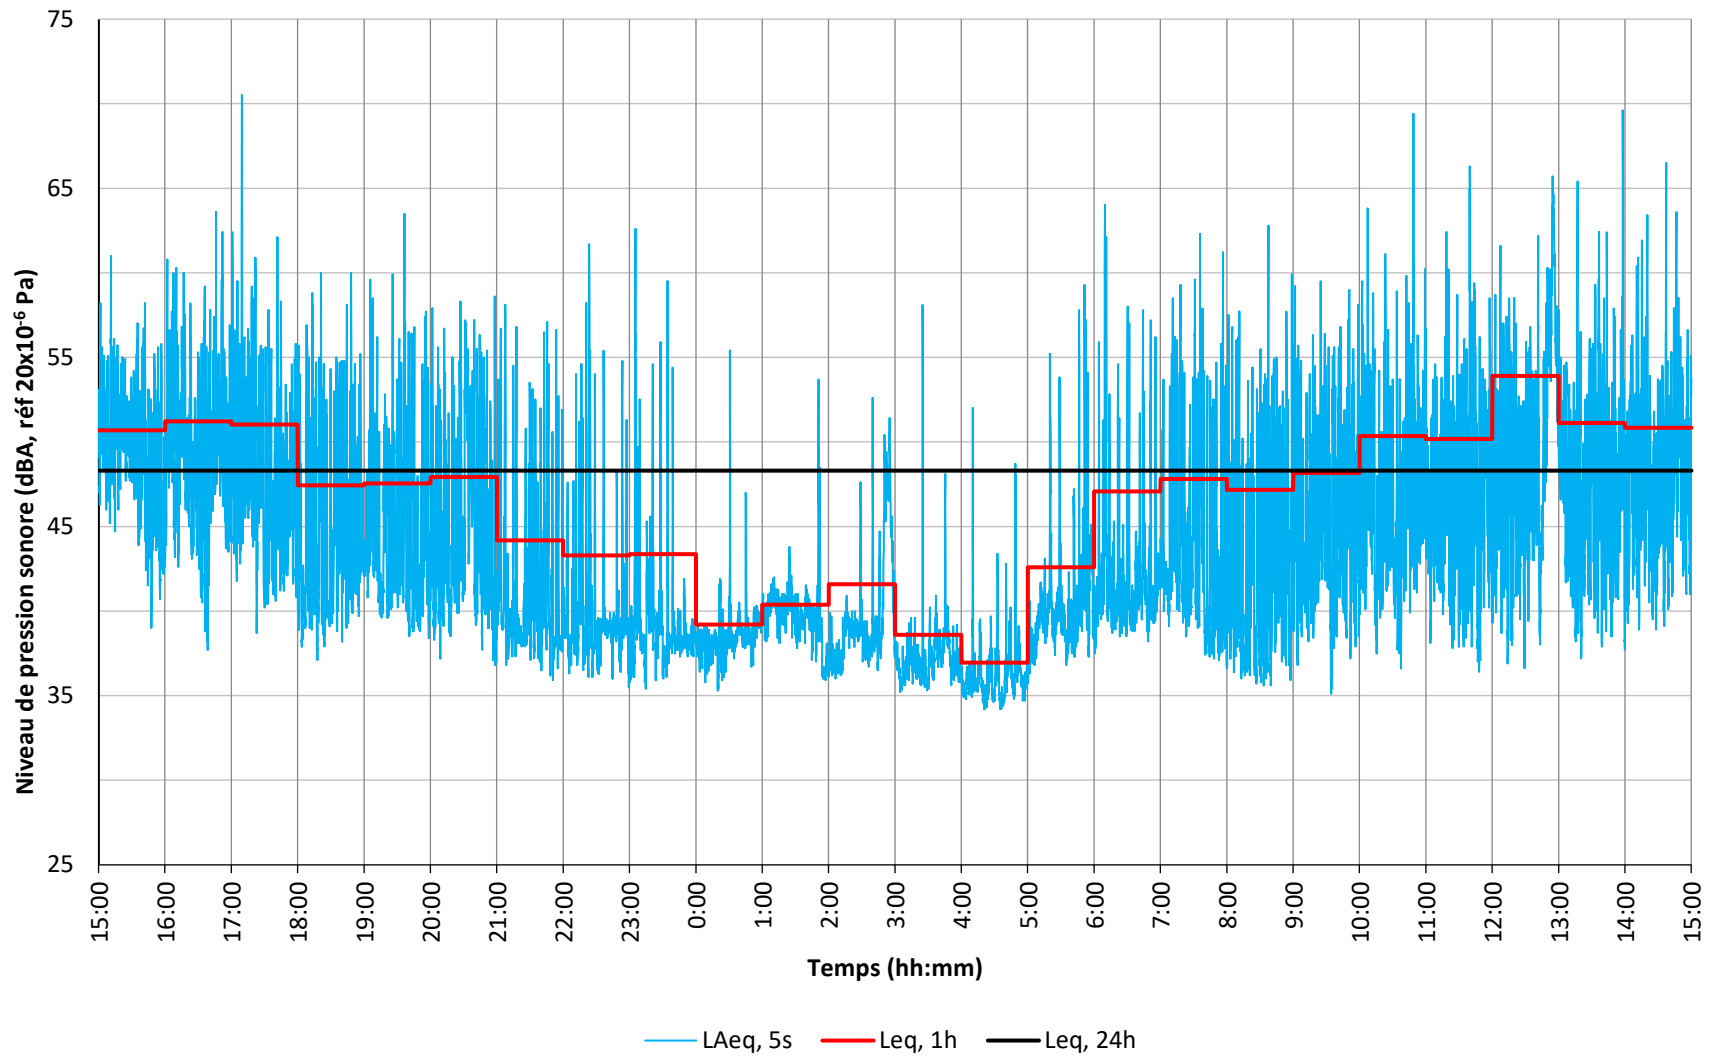
Titre : Résultats des relevés sonores au point Pb (1491 rue Principale) de 15h00 le 31 juillet 2023 à 15h00 le 1^{er} août 2023

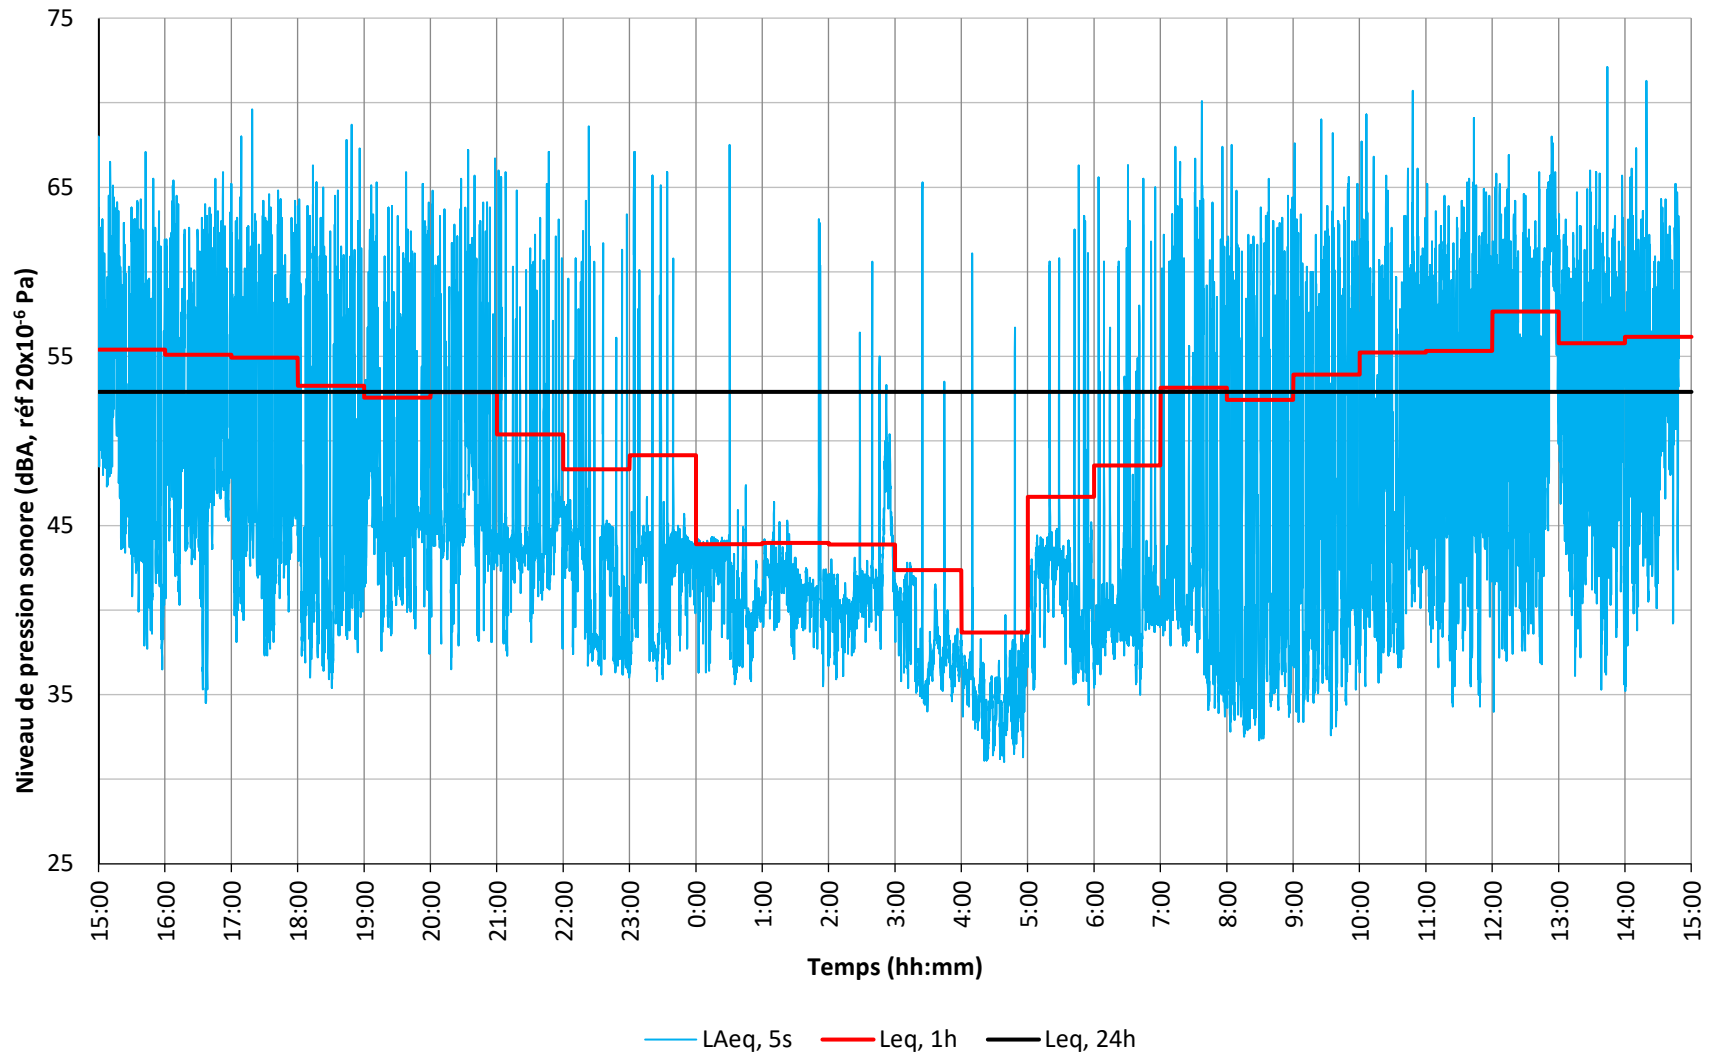
Titre : Résultats des relevés sonores au point Pc (40 route de l'Internationale) de 15h00 le 31 juillet 2023 à 15h00 le 1er août 2023

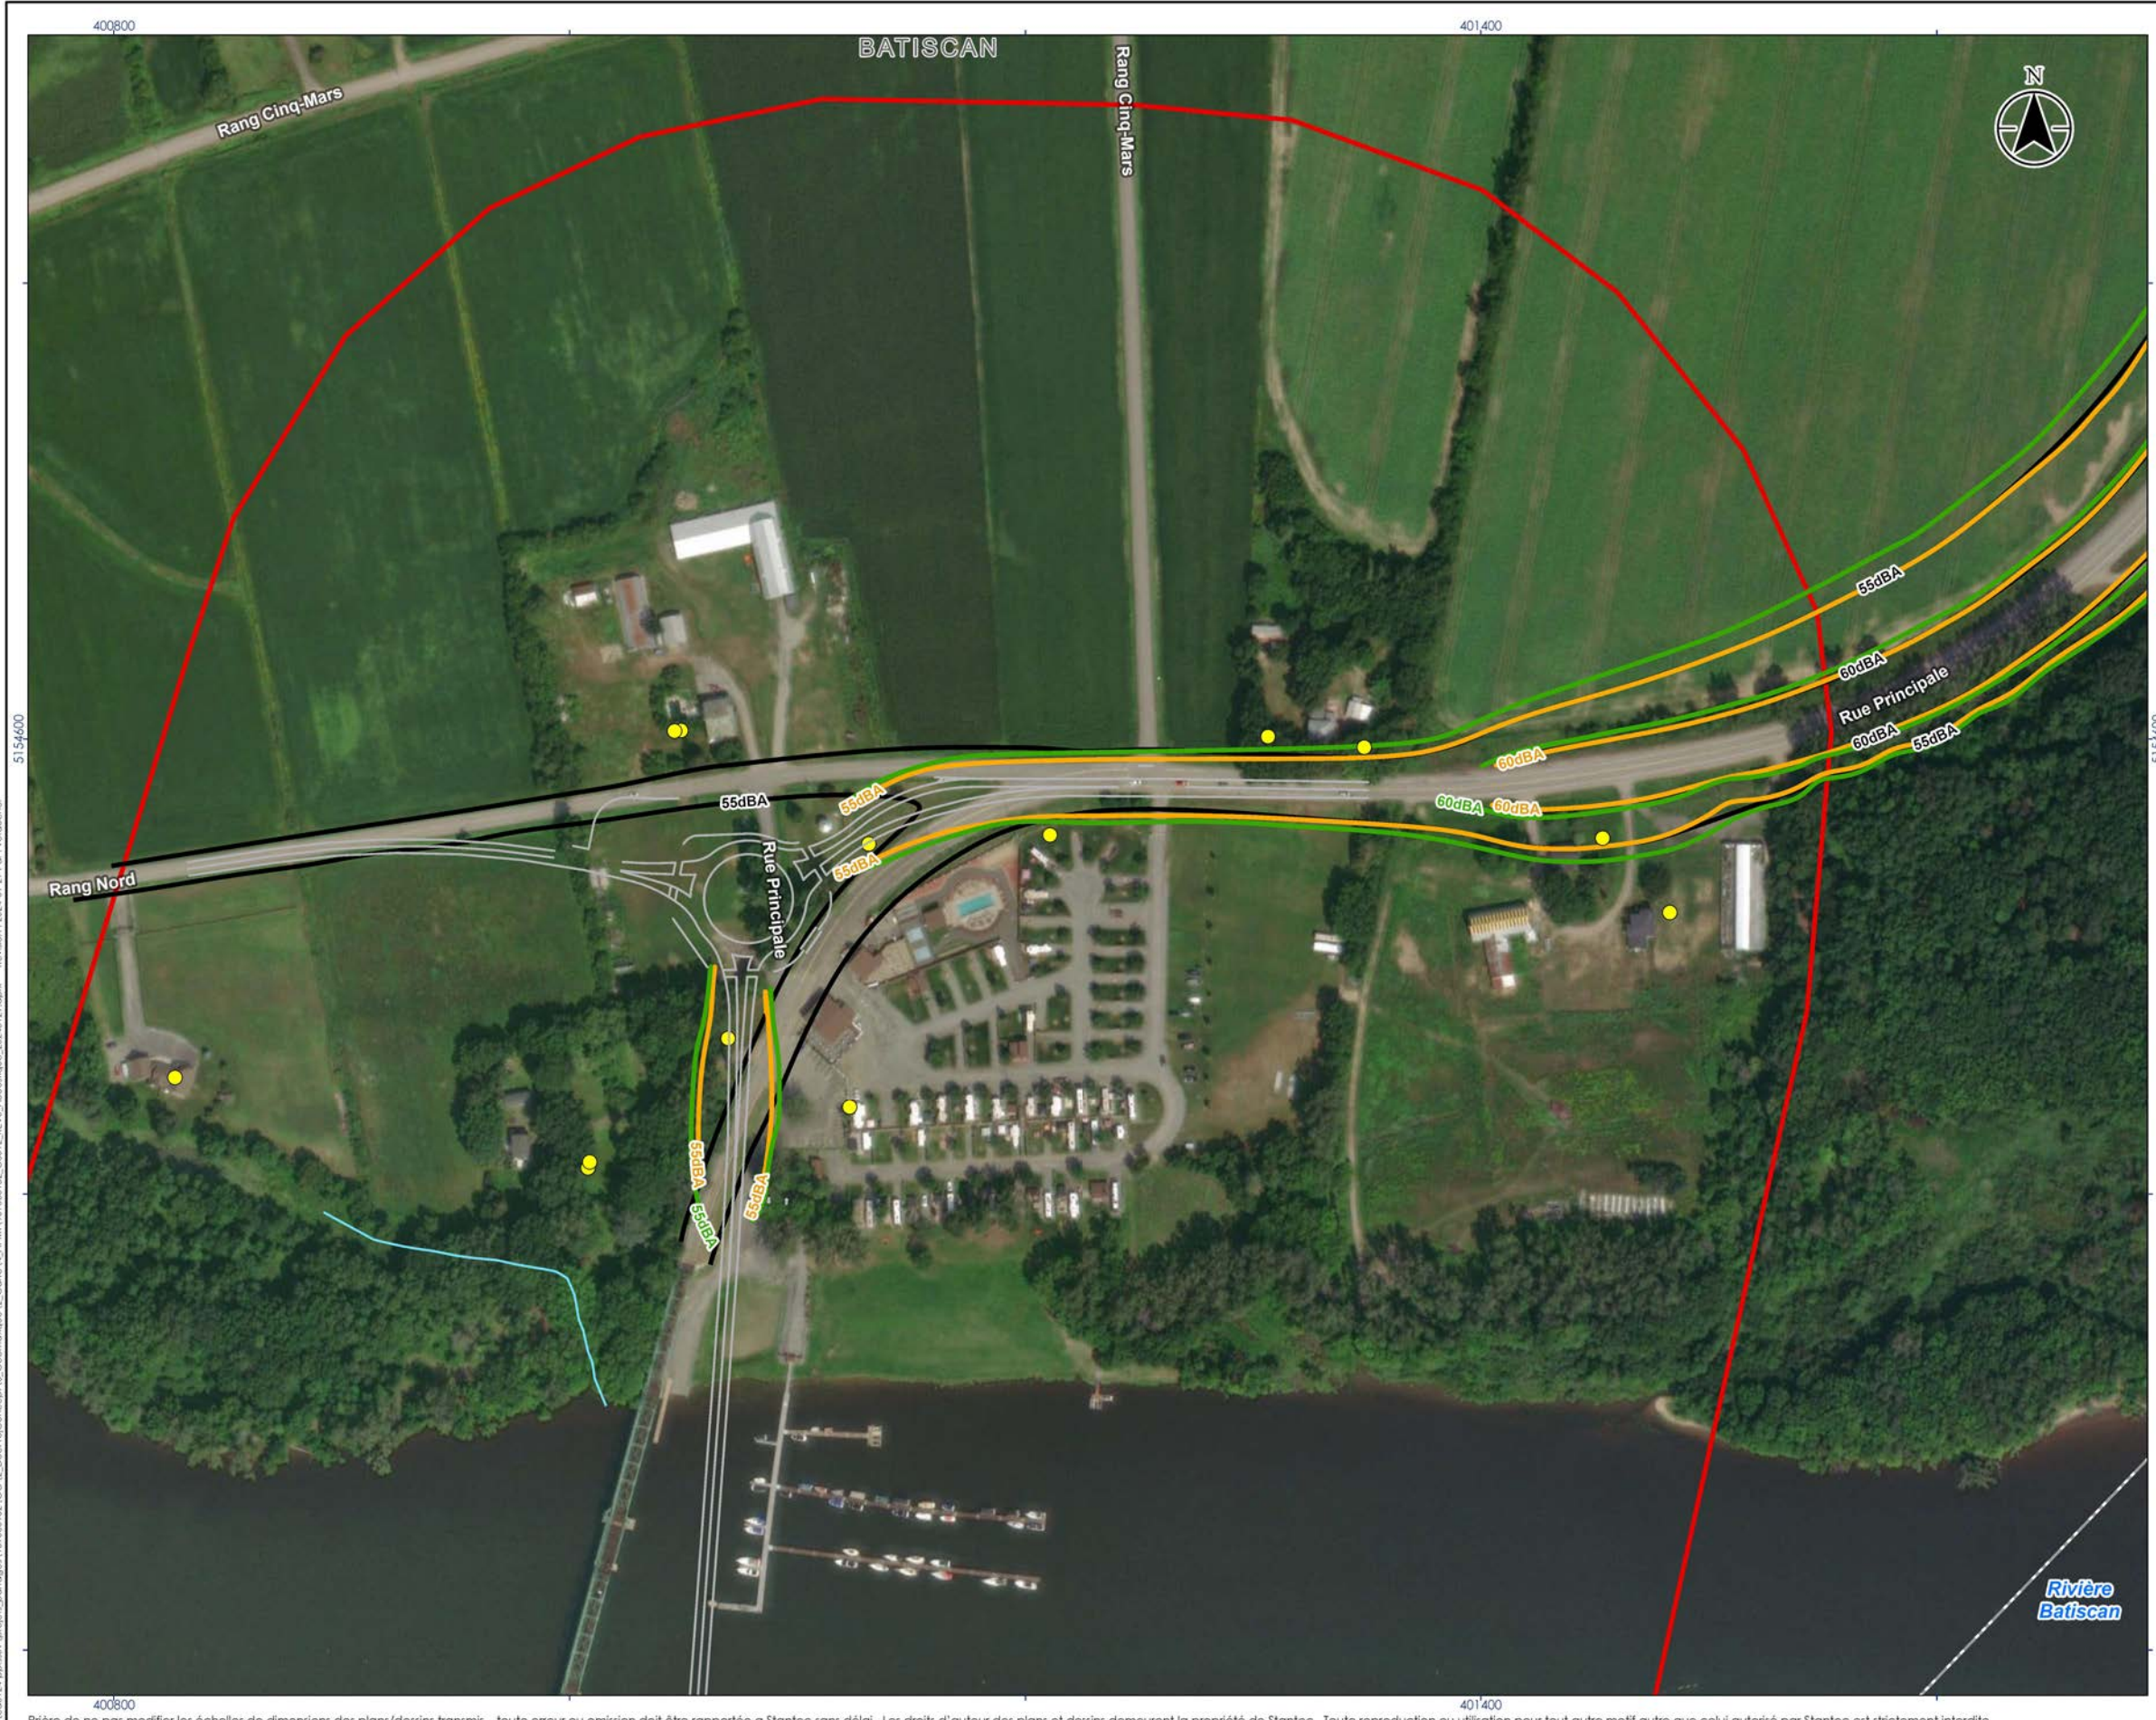
Titre: **Évaluation de l'impact sonore du projet**
Courbes des isophones

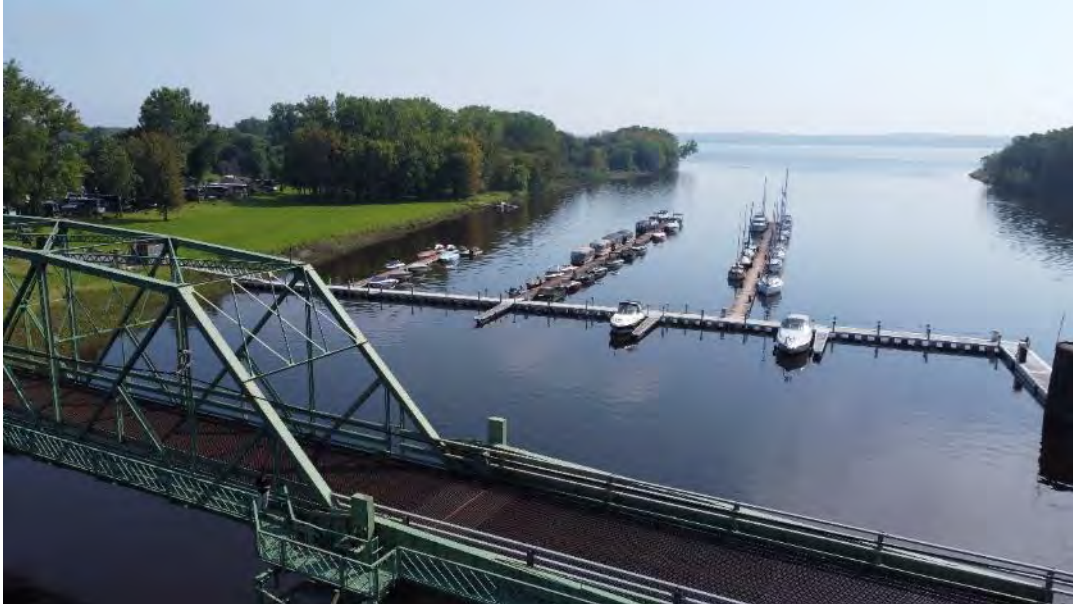
Figure 2.1 Perspective visuelle à partir du pont P-01559 sur la rivière Batiscan, la marina et l'embouchure du fleuve Saint-Laurent, source : Stantec

Le pont P-01559 est un pont à poutres triangulées à tablier inférieur, en métal, qui traverse la rivière Batiscan près de l'embouchure du fleuve Saint-Laurent. Il constitue un élément d'intérêt marquant dans le paysage rappelant le développement industriel de la région suite à la période d'après-guerre dans les années 20. Il présente une valeur patrimoniale et un grand intérêt au niveau visuel à cause de sa structure de métal en plus d'une valeur identitaire pour la communauté. Les approches de chaque rive permettent la mise en valeur la rivière selon une ambiance différente. Du côté ouest, l'approche à la rivière crée une séquence paysagère passant d'une zone agricole présentant des vues ouvertes et filtrées vers l'entrée du pont qui comprend un couvert arborescent dense et une vue fermée. Finalement une fois sur le pont, une perspective dégagée sur la rivière Batiscan et le fleuve Saint-Laurent se révèle. L'implantation des bâtiments près de la route et la densification graduelle du couvert végétal par la proximité de l'Île Nobert forment un champ visuel serré, contribuant au dévoilement du paysage naturel ouvert sur la rivière.

Du côté est du pont, l'usage des terrains est récréotouristique entre autres dû à la présence du parc du Millénaire et de la Marina. Le parc du Millénaire met en valeur le Calvaire Lacoursière, un moment du patrimoine religieux de Batiscan. Les installations de la Marina offrent une perspective dégagée sur la rivière et sur l'île Nobert en arrière-plan. Le pont, par sa hauteur, amplifie la mise en valeur de cette vue.

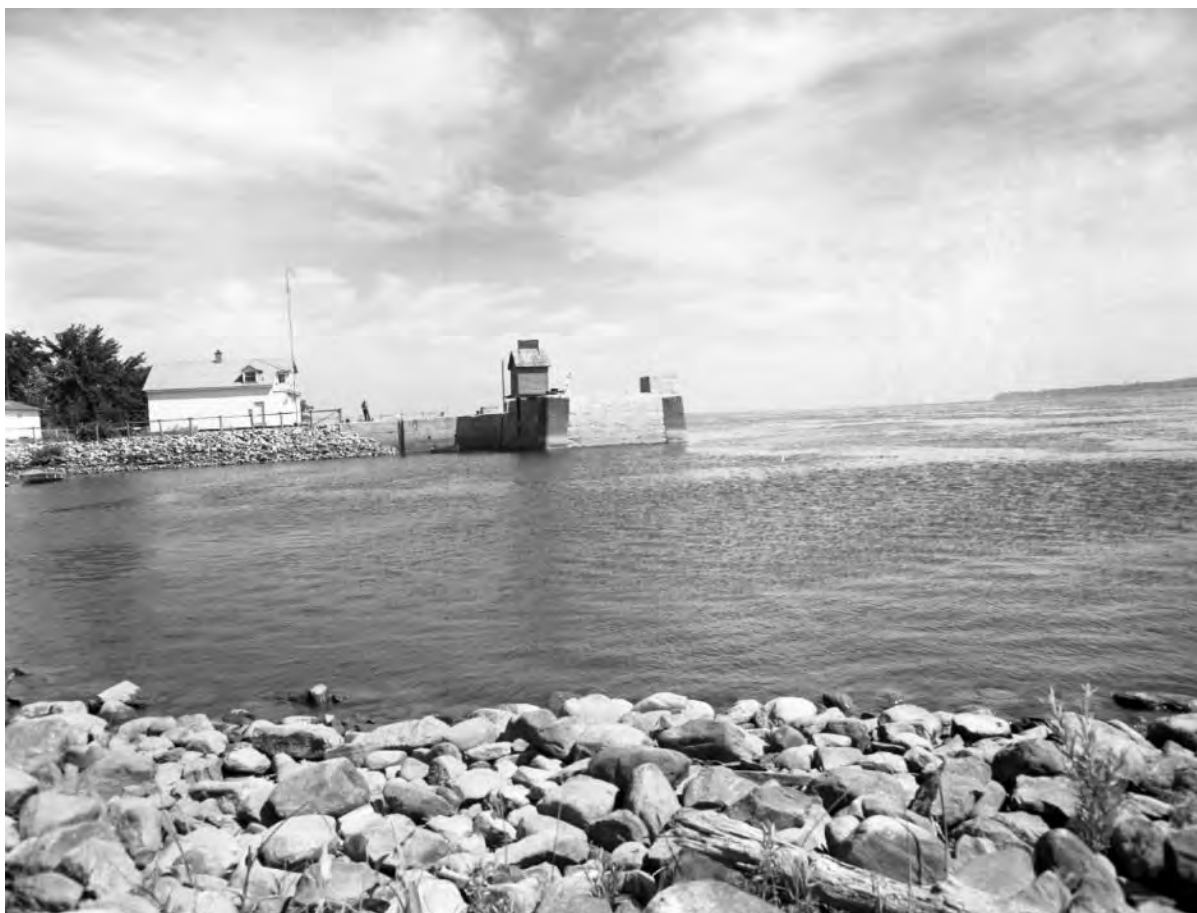
Figure 3.4 Quai de Batiscan et de l'office des signaux vers 1960 (Source : Armour Landry, BAnQ)

La municipalité profite également de sa position stratégique le long du fleuve Saint-Laurent pour devenir un point de repère dans la navigation fluviale, d'où la construction de l'office des signaux en 1945 (Figure 3.4). Il demeure en opération jusqu'en 1967. Ce petit bâtiment servait de lieux de surveillance maritime et les officiers en service communiquent, avec les autres stations en amont ou en aval, le nom du navire, son origine, l'heure du passage et sa condition. Cet édifice est aujourd'hui reconnu patrimonial par la municipalité pour ses valeurs historiques. Des 44 offices des signaux que l'on comptait d'Halifax à Montréal, celui de Batiscan est le seul encore existant, bien qu'il ne soit plus opérationnel (Plante, 2009).

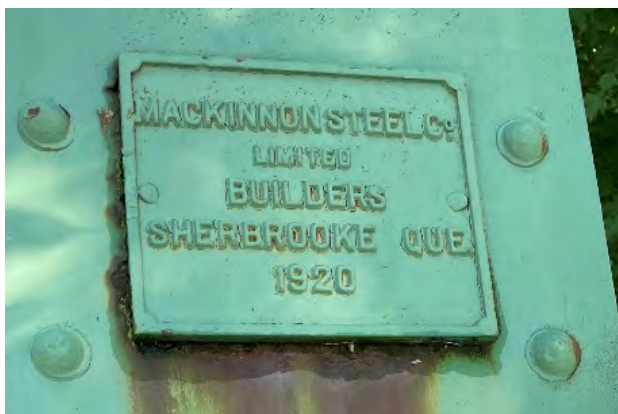
Figure 3.5 Inscription du constructeur - Août 2023 (Source: FL)

La réalisation du pont a été confiée à MacKinnon Steel Corporation, une entreprise de Sherbrooke (Figure 3.5). Ce pont présente un état d'authenticité moyen du fait que la travée centrale est fixée de façon permanente. La travée centrale qui était basculante était une composante caractéristique majeure de cet ouvrage d'ingénierie. Cependant, les mécanismes sont encore en place et il ne manque que le contrepoids. Autre point, le tablier du pont était originellement recouvert d'un plancher en bois et il a été remplacé par un plancher de type Irving, fait de fer (Figure 3.7 et Figure 3.6).

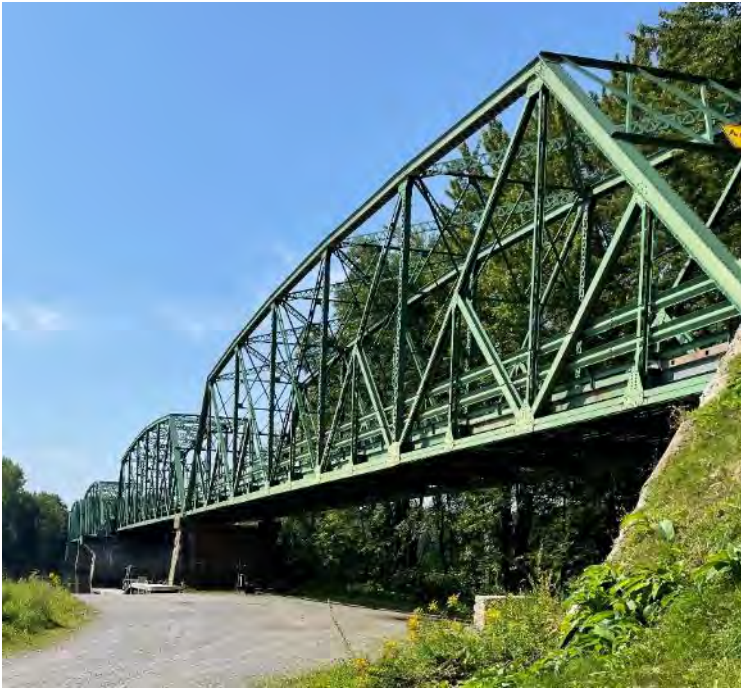
Figure 3.7 Vue à partir de la rive sud-est – Août 2023 (Source : FL)

Sur le plan technologique, ce pont est un exemple d'un pont à bascule sur pivot patenté par l'ingénieur américain Joseph Strauss (Griggs, 2019). Une première version de ce pont fut brevetée en 1900 (US668232A) et une version améliorée en 1915 (US41998308A). Ivan E. Vallée connaissait possiblement l'ingénieur Joseph Strauss. La compagnie de génie portant son nom, la *Strauss Bascule Bridge Company*, était établie à Chicago, mais avait également des bureaux à Montréal. Comme mentionné plus haut, le pont n'a qu'une seule travée centrale mobile pivotant vers le haut et soulevée autrefois par un contrepoids qui était situé au-dessus du tablier du pont. Celui-ci était actionné au moyen d'un moteur à essence qui enclenchait le mouvement de rotation sur un pivot fixe. Le contrepoids a été retiré après 1966.

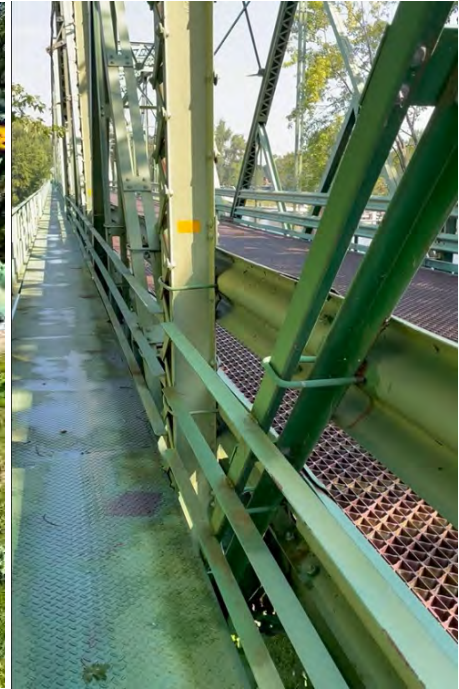
Figure 3.6 Vue de passage pour piétons et du plancher en fer – Août 2023 (Source : FL)

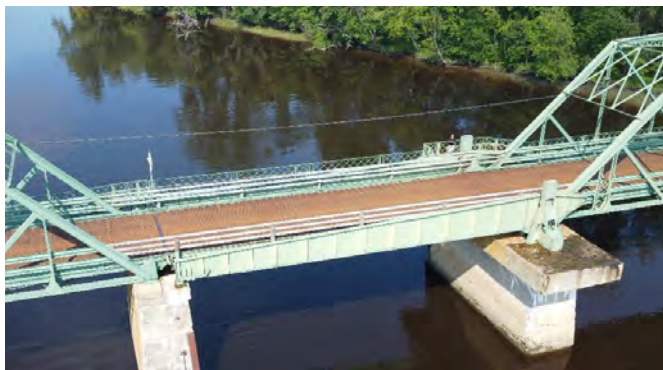
Figure 3.13 Vue de la partie centrale à bascule - Août 2023 (Source: FL)

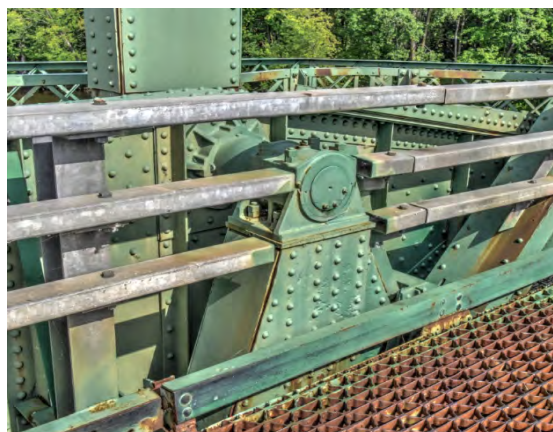
Figure 3.11 Vue du pivot côté nord – Juillet 2019 (Source : Avec l'autorisation de Nathan Holth)

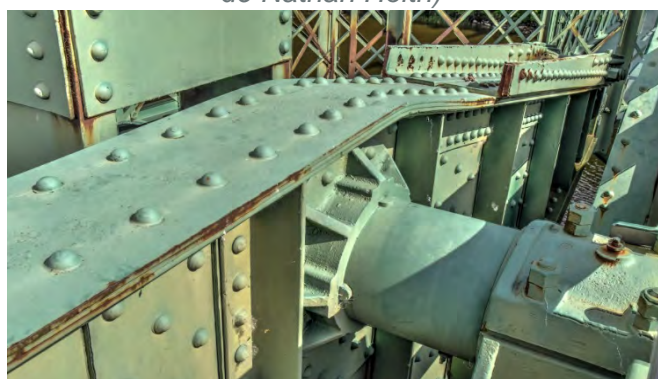
Figure 3.9 Vue du pivot côté nord – Juillet 2019 (Source : Avec l'autorisation de Nathan Holth)

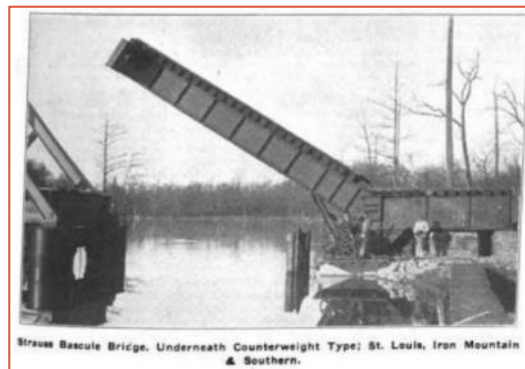
Figure 3.12 Pont Strauss à bascule avec le contrepoids en dessous du tablier (source : (Corporation, 1908) p. 385 disponible au CCA)

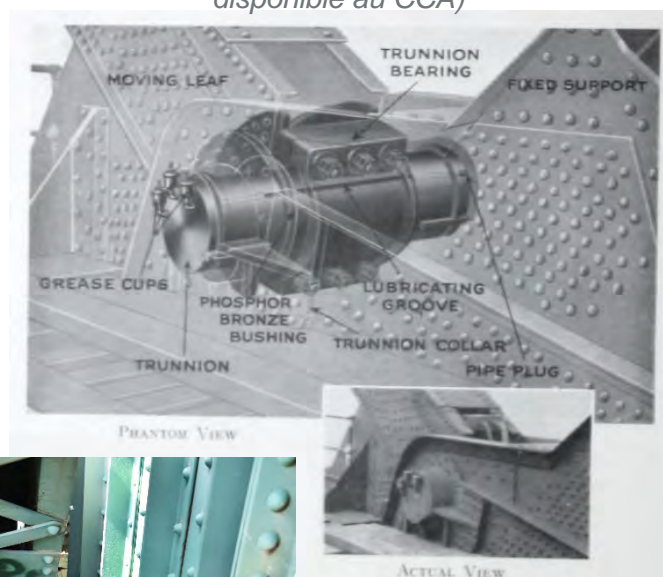
Figure 3.10 Système de pivot présenté dans la brochure publicitaire de compagnie de génie Strauss (source (Company, 1920) p. 4 disponible au CCA)

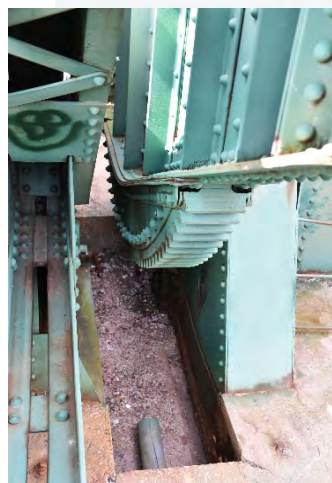
Figure 3.8 Mécanisme qui permettait de lever la bascule centrale – Juillet 2019 (Source : Avec l'autorisation de Nathan Holth)

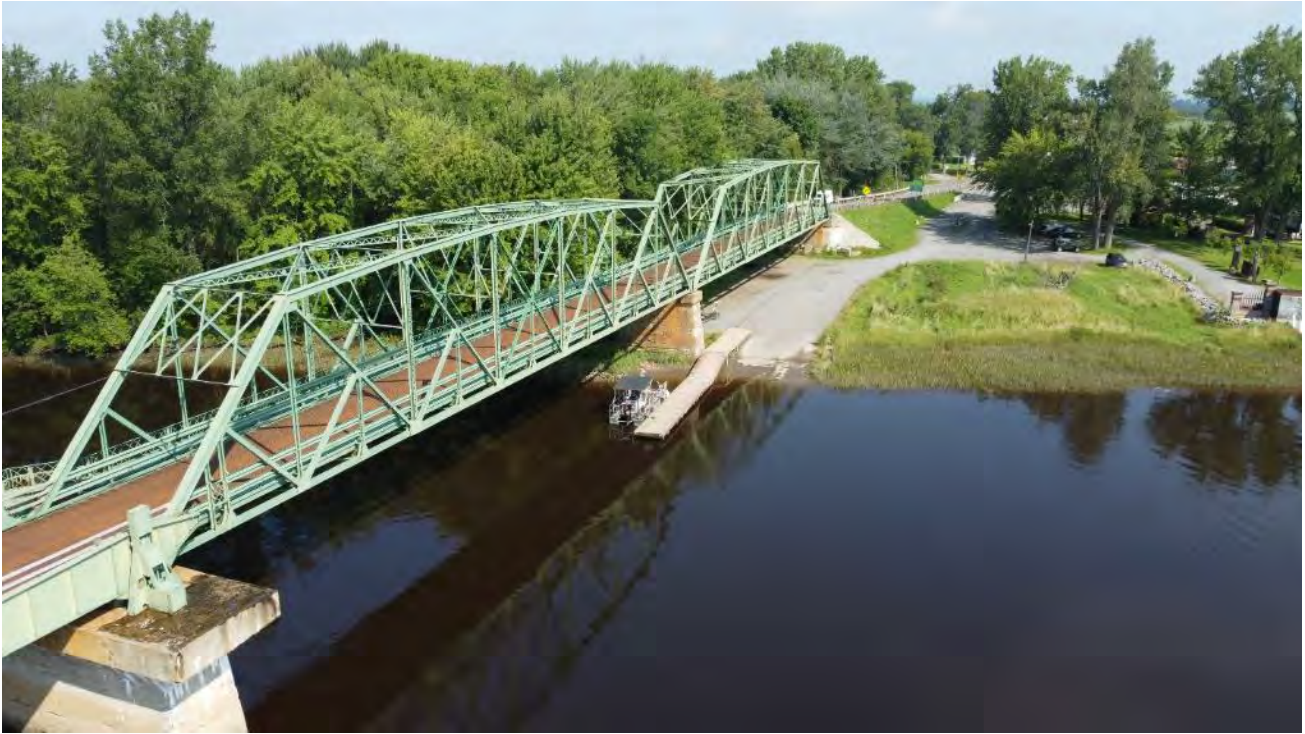
Figure 3.14 Vue des deux travées fixes à l'est de la bascule centrale - Août 2023 (Source : FL)

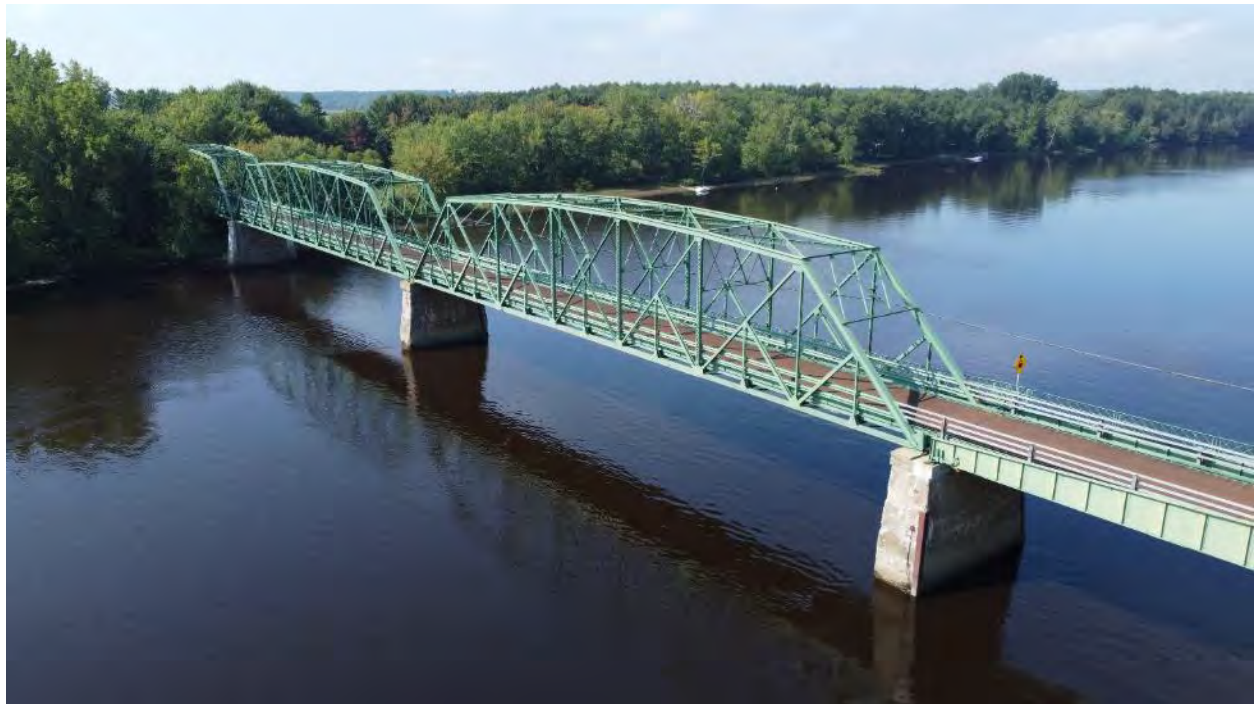
Figure 3.15 Vue des deux travées fixes à l'ouest de la bascule centrale – Août 2023 (Source : FL)
