Rapport d'inventaire sectoriel – Avifaune

Travaux de construction du pont P-19138 et de ses approches sur la route 138
au-dessus de la rivière Batiscan

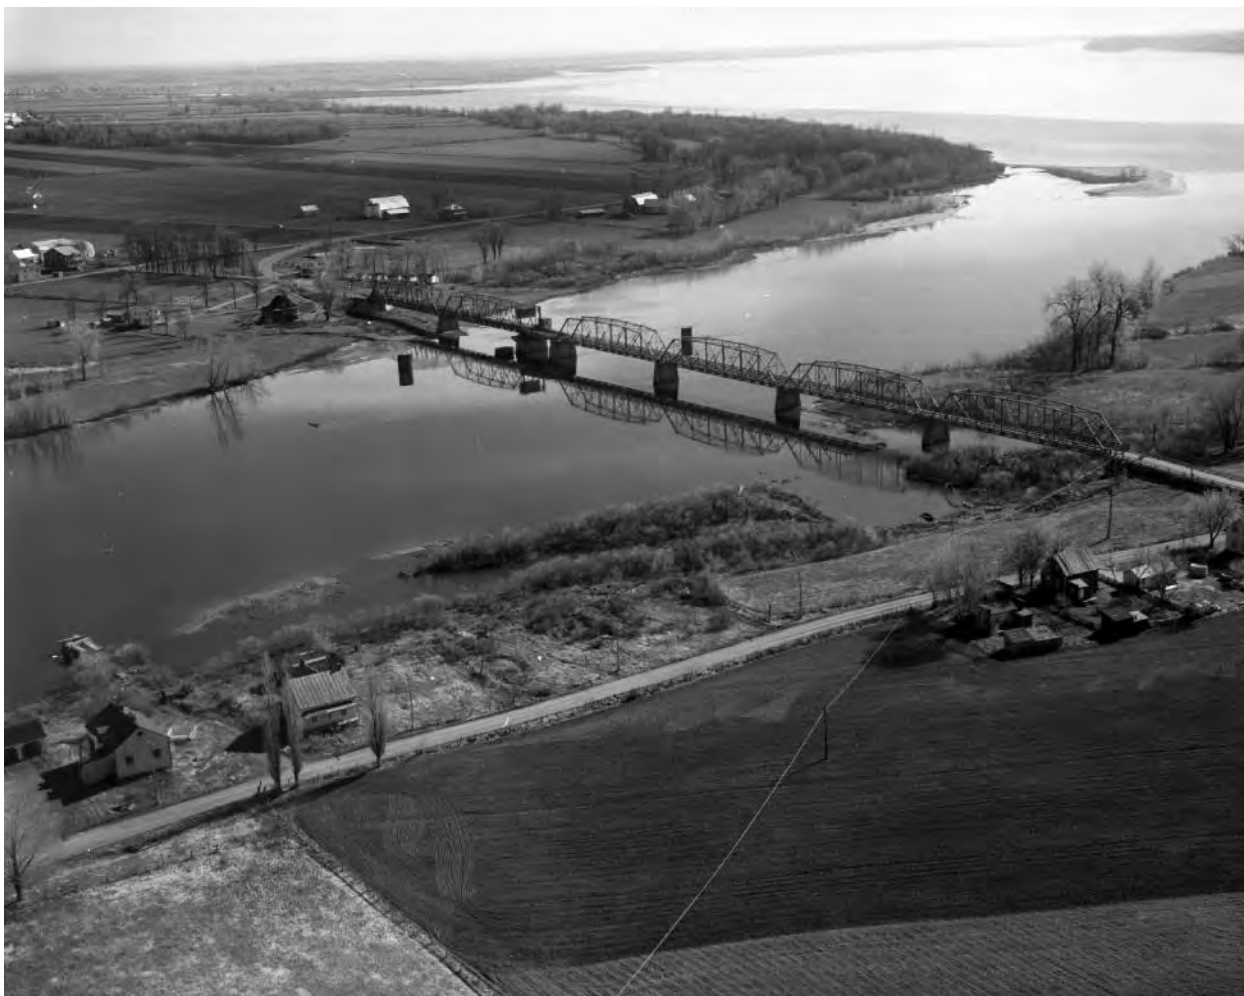
Figure 3.25 Vue du pont en 1959. On note la présence du contrepoids, la petitesse de la travée basculante, ainsi que des petits chalets du Campement Idéal situés sur le site de l'actuelle marina (Source : Armour Landry, BAnQ)

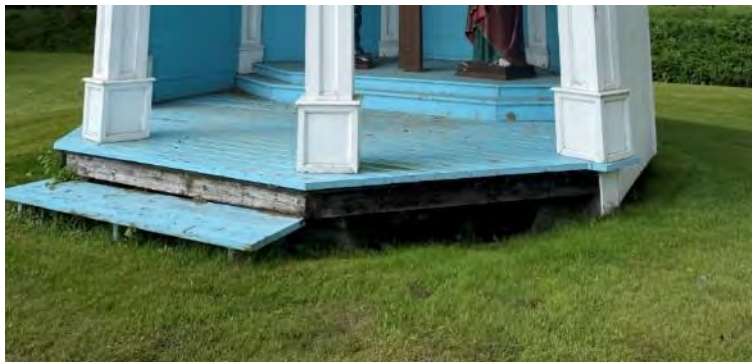
Figure 3.29 La structure du plancher n'a plus de protection contre l'humidité et la marche avant n'est plus fixe. Aucun système de drainage n'est en place (source: FL)

La structure du plancher n'est pas celle d'origine et semble saine. Elle est assise sur des blocs de ciment récents. Cependant, la marche du devant n'est plus fixe et la peinture recouvrant la structure du plancher est inexistante. La peinture du recouvrement extérieur commence à s'écailler et on trouve un début de pourriture à quelques endroits au bas des murs. On remarque qu'une bande a été coupée et remplacée dans le passé, signe d'un problème récurrent. Comme le monticule n'a pas de gouttière et que l'avant-toit se projette peu dans l'espace, l'eau s'égouttant du toit se retrouve sur le bas des murs et sur la marche avant. Sur les photos de 2010, le calvaire est entouré de petits arbustes contribuant à la rétention de l'humidité. Lors de la visite, les arbustes avaient été coupés, mais aucun système de drainage n'a été aménagé. Lors de son réaménagement, nous suggérons l'ajout de pierre de rivière pour faciliter le drainage de l'eau de pluie et pour éviter que celle-ci n'éclabousse le bas des murs et de la structure.

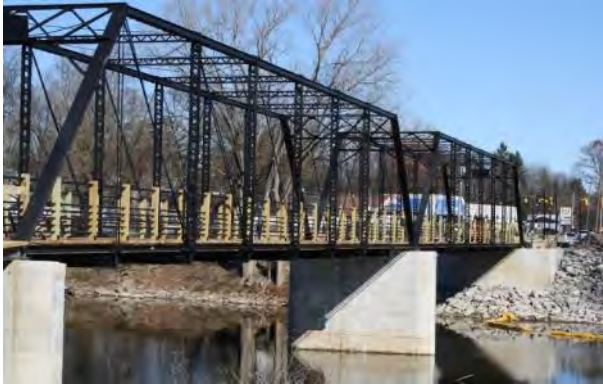
Figure 4.1 Restauration et réutilisation du pont de Bridgeport, Michigan (Source : <https://bachsteel.com/projects/bridgeport.pdf>)

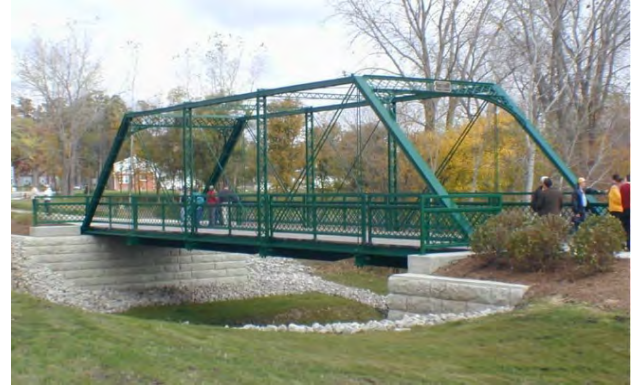
Figure 4.2 Restauration et réutilisation du pont de Morenci, Michigan (Source : <https://bachsteel.com/projects/sterling.pdf>)

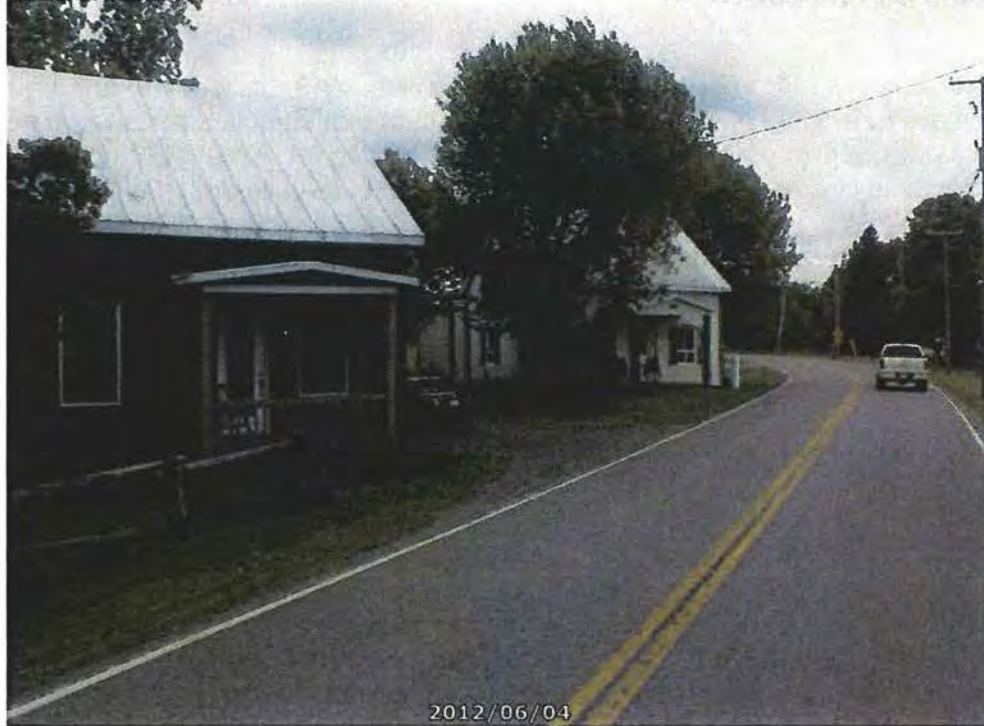
Du côté de l'approche ouest, une visite sur le terrain a permis de constater que dans la zone habitée, soit à partir du chaînage 1+150 jusqu'au pont, la largeur des accotements est inférieure à un mètre et que ceux-ci sont quasi-inexistants à certains endroits. La photo ci-dessous en est un exemple.

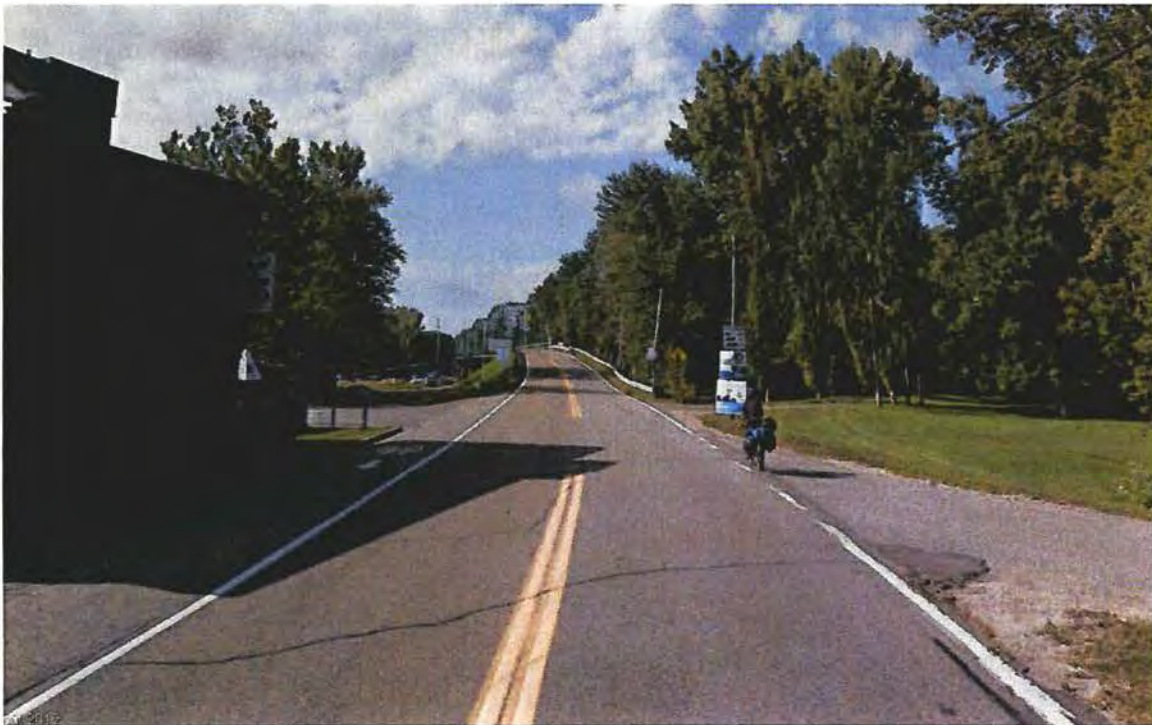
De même, à l'approche est, soit à partir de l'intersection du rang Nord (chaînage 2+392) jusqu'au pont, la largeur des accotements est inférieure à un mètre, principalement du côté gauche de la route (lorsqu'on circule en direction est) et ceux-ci sont également quasi-inexistants à certains endroits. La photo ci-dessous illustre cette situation.

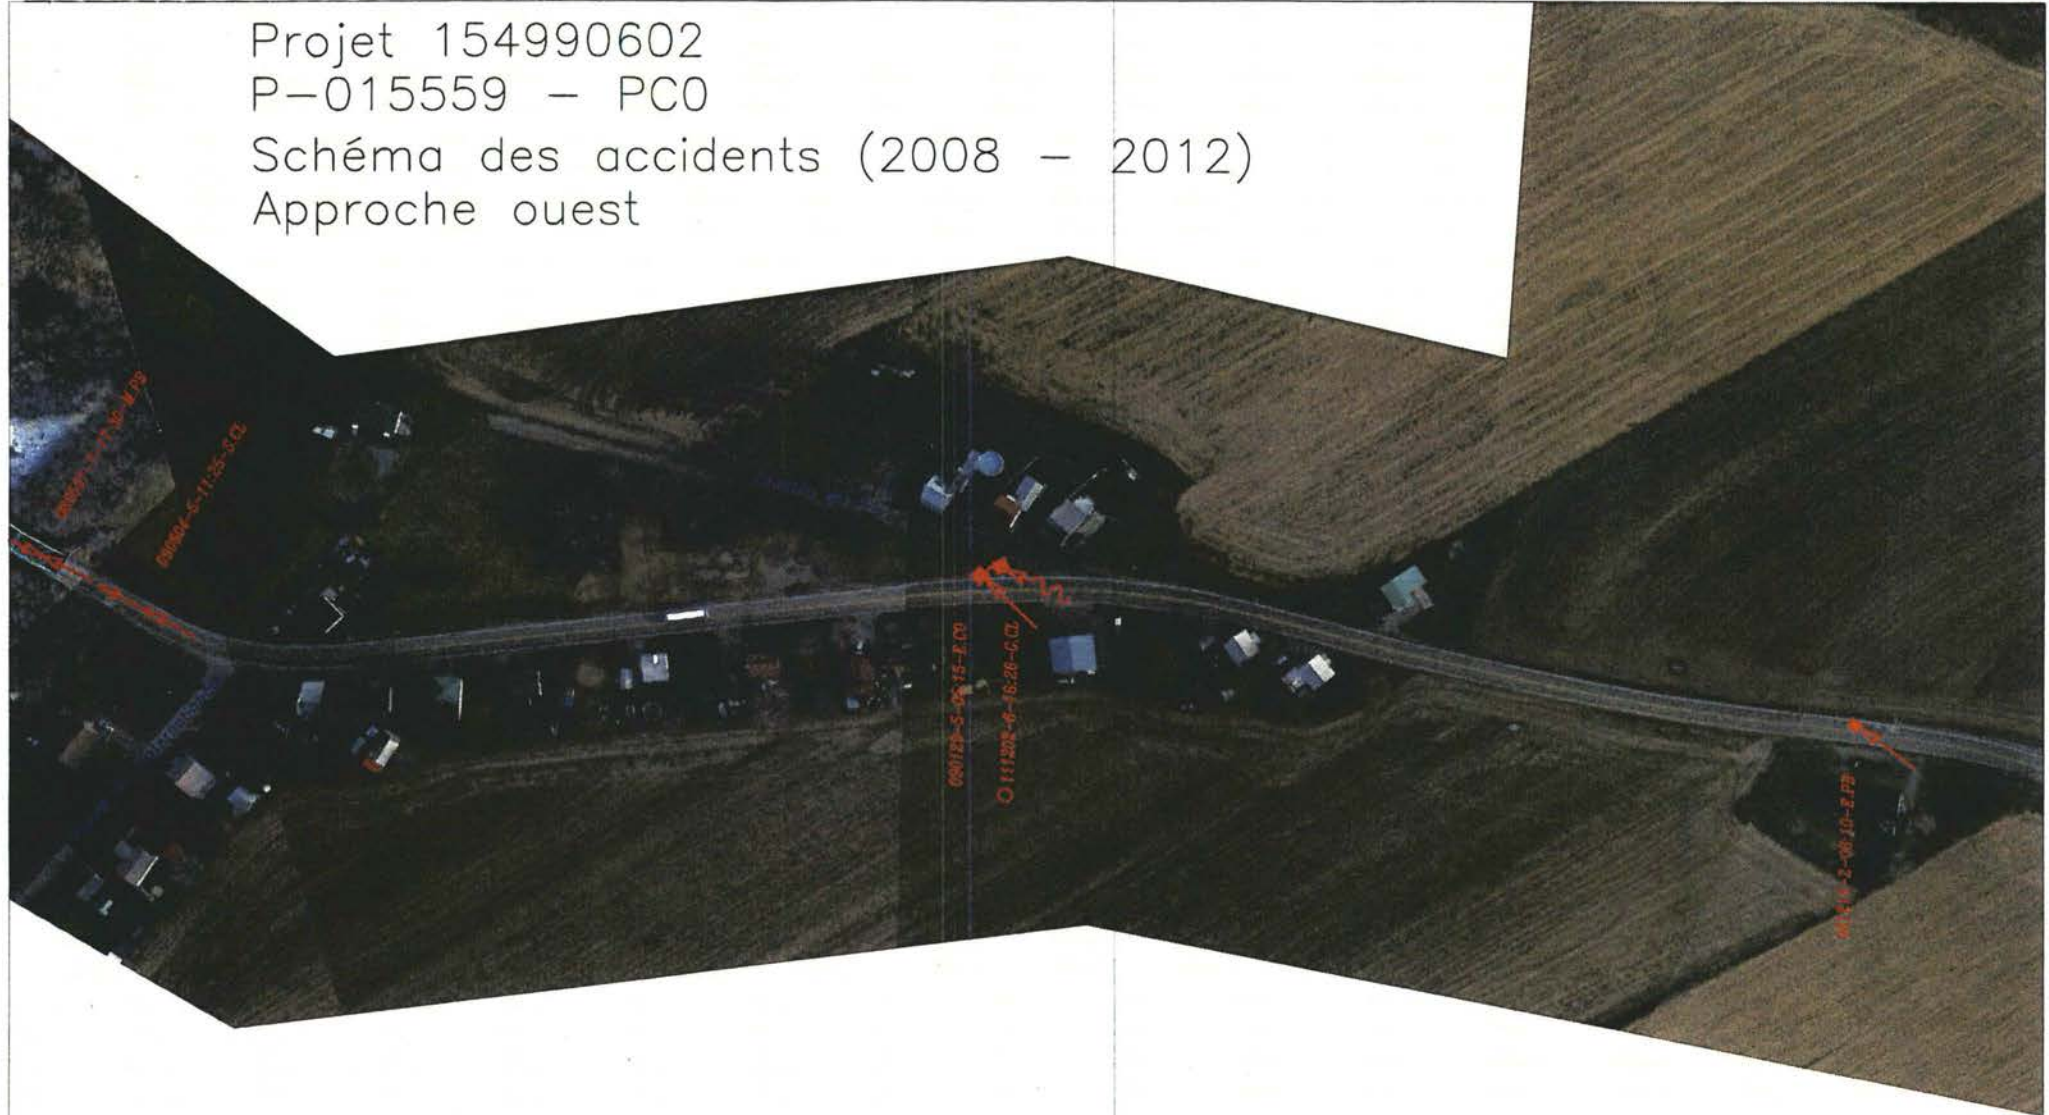
Projet 154990602
P-015559 - PC0
Schéma des accidents (2008 - 2012)
Approche ouest

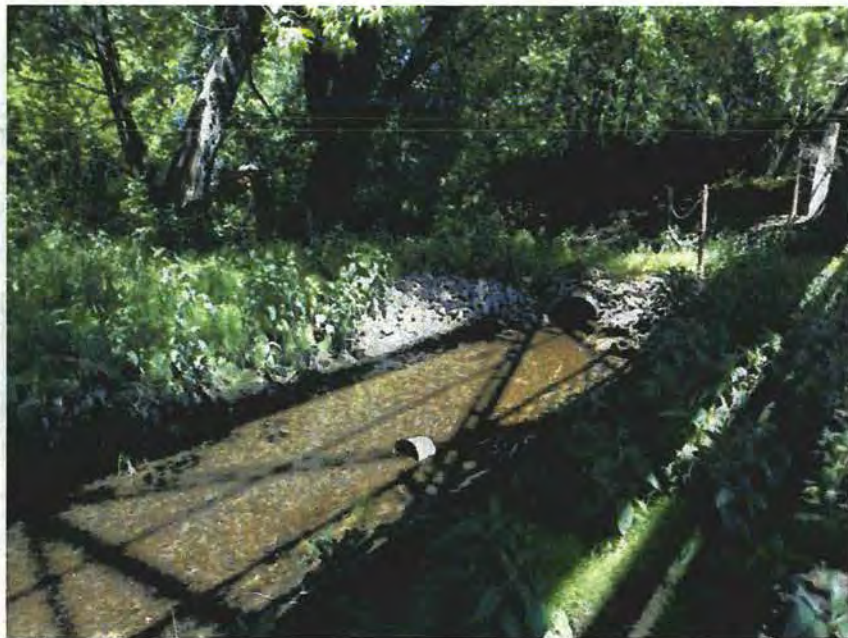
Photo # 7

Cours d'eau,
près du pont
en étiage

Près du pont, un petit ruisseau longe la culée (photos 6 et 7). Lors d'une visite le 30 juillet 2013, le ruisseau était complètement asséché et ne convenait donc pas à la circulation du poisson. À noter que ce ruisseau n'apparaît pas sur la carte 2. La végétation de la rive nord-ouest est dominée par une érablière argentée (photo 10). Plus à l'ouest, un autre cours d'eau, d'environ trois mètres de large en hautes eaux (photo 8; carte 2), se jette dans la rivière Batiscan. À l'ouest de ce ruisseau, la végétation est dominée par l'érable rouge et le peuplier à feuilles deltoïdes. En amont, il est alimenté par un étang (carte 2), dont une grande partie est recouverte de végétation aquatique (photos 11 et 12). L'étang en question n'est pas accessible pour le poisson en période d'étiage, car l'un des ponceaux constitue un obstacle infranchissable durant cette période (photo 9). Au sud de l'étang, l'on retrouve un marécage composé de peupliers à feuilles deltoïdes matures, ainsi que d'érables rouges de très grande taille et d'une strate herbacée composée principalement de prêles (photos 13 et 14). De plus, l'on retrouve, plus à l'ouest, une dépression d'environ 150 mètres de long par 10 mètres de large, qui constitue un milieu humide dont la végétation se compose principalement de cypéracées et de joncacées (photo 17).

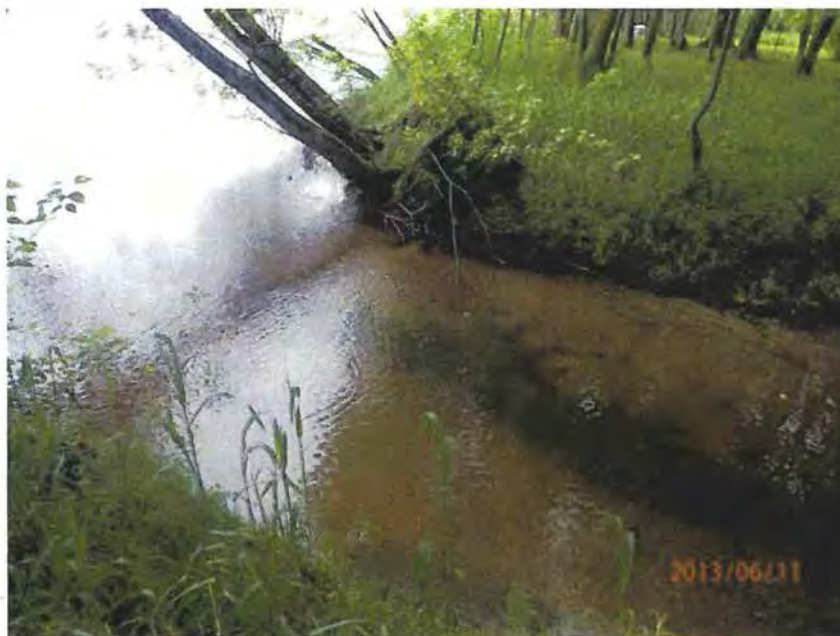
Photo # 9

Second cours d'eau,
le ponceau constitue
un obstacle au libre
passage du poisson
durant la période
d'étiage

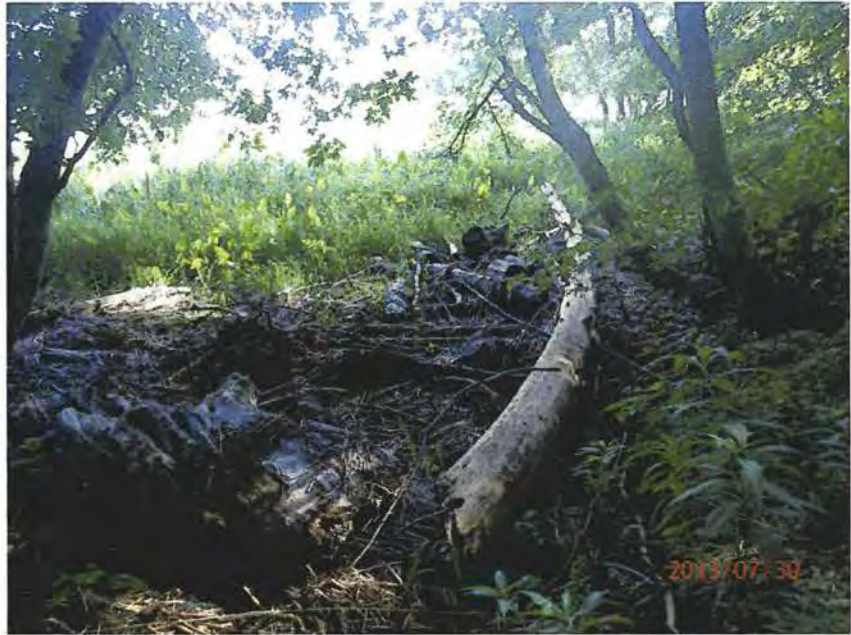
Photo # 23

Culée rive sud et zone
inondable

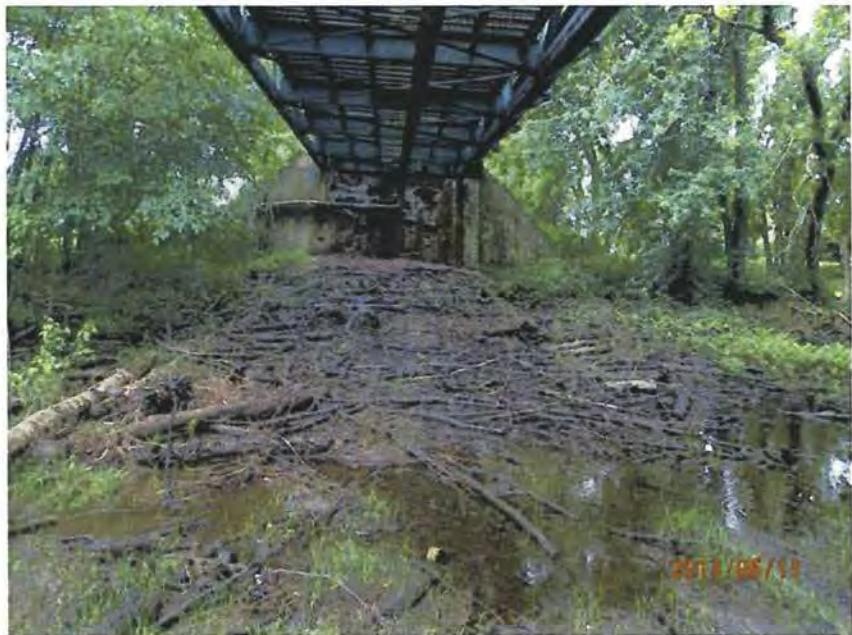
Photo # 24

Marais, s'étendant en dessous et à l'ouest du pont.

Directement en dessous du pont, il y a un grand amas de débris ligneux apporté par les hautes eaux (photo 23), qui devient progressivement un marais à mesure que l'on se rapproche de la rivière (photo 24). De plus, ce marais s'étend aussi vers l'ouest, tel qu'indiqué par la carte 1 et il est connecté avec la rivière sous l'aspect d'une baie. Il est composé de plusieurs espèces de plantes aquatiques, dont principalement des prêles, des joncacées et des cypéracées (photo 25). Nous n'avons aucune donnée d'utilisation de ce milieu, mais il semble très propice pour la reproduction de la perchaude. De plus, la grenouille verte et la rainette crucifère ont été entendues dans le marais. Directement à l'ouest du marais, une zone marécageuse s'étend jusqu'à la baie, comme indiqué par la carte 1. La strate arborescente de ce milieu humide est dominée par le saule arborescent et l'érable argenté (photos 26 et 28), tandis que la strate herbacée se compose de divers cypéracées et autres plantes aquatiques, dont la quenouille et la sagittaire à larges feuilles. À l'ouest du marécage, l'on retrouve une végétation dominée par la pruche du Canada, l'érable à giguère et le sapin baumier (photo 32).

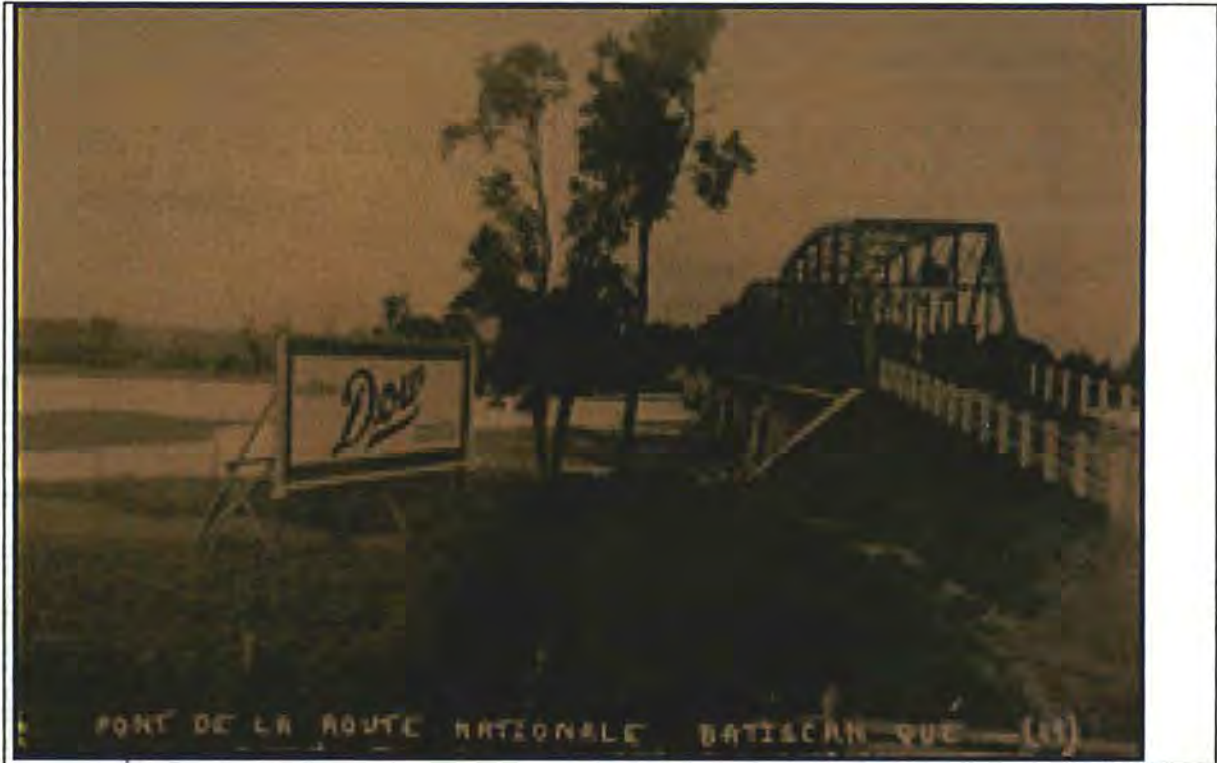
Municipalité de l'ouvrage	: Batiscan
Obstacle naturel	: Rivière Batiscan
Type de pont	: Pennsylvania avec ferme métallique basculante
Longueur du tablier	: 374,5 mètres
Travée	: Sept d'environ 59 mètres et un mobile de 20,50 mètres

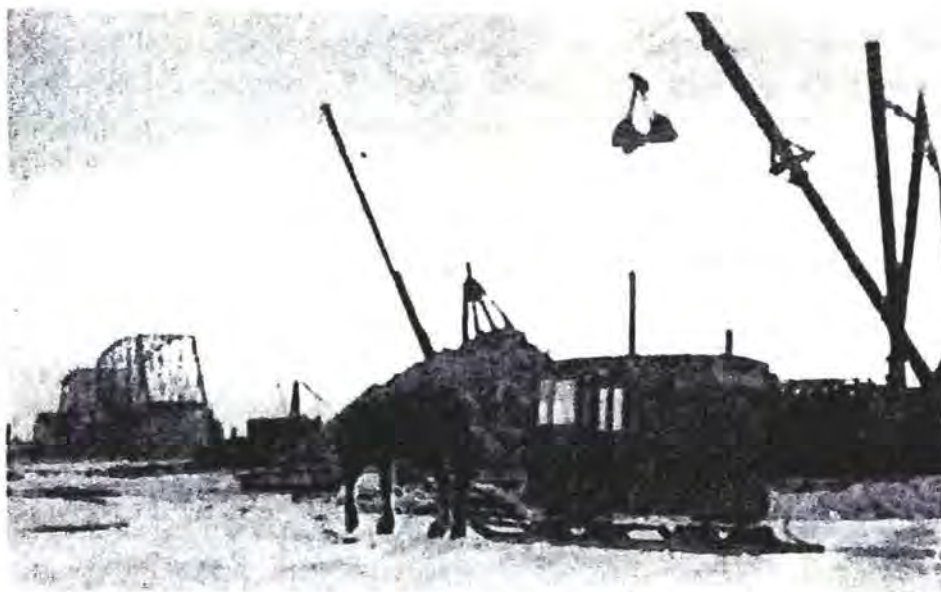
On construit le pont... l'hiver.

N'offrant plus la sécurité voulue, ce pont devra vers 1885 être fermé à la circulation. Ce n'est qu'une quarantaine d'années plus tard qu'on procédera à la construction du « pont de fer », c'est-à-dire du pont encore en place sur la rivière Batiscan.

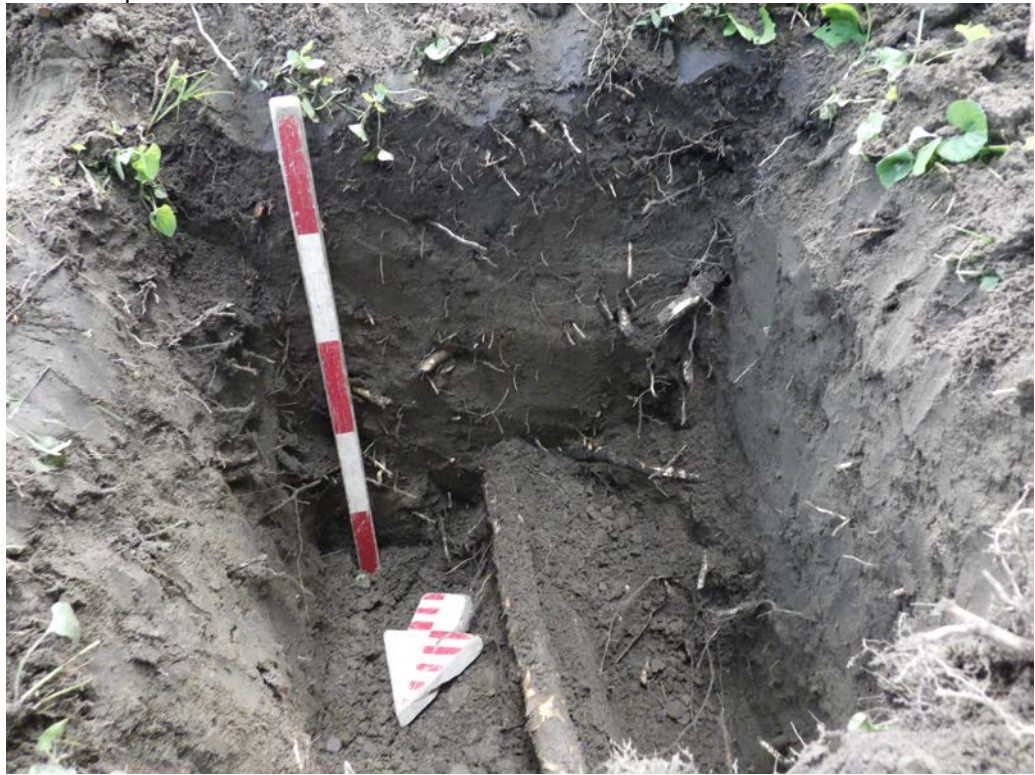
<p>Photo n° : R001-1439</p>	<p>Insérer la photo ici</p>
<p>Orientation : Sud</p>	
<p>Description : Paroi sud du sondage GPS-018 réalisé sur le lot 4 176 261</p>	
<p>Coordonnées GPS : 46°31'23.3"N 72°14'43.1"O</p>

<p>Couche 1 : Limon sableux brun foncé organique, meuble. (14 cm)</p> <p>Couche 2 : Limon sableux brun, meuble. Contient des charbons de bois (1%). (53 cm)</p>

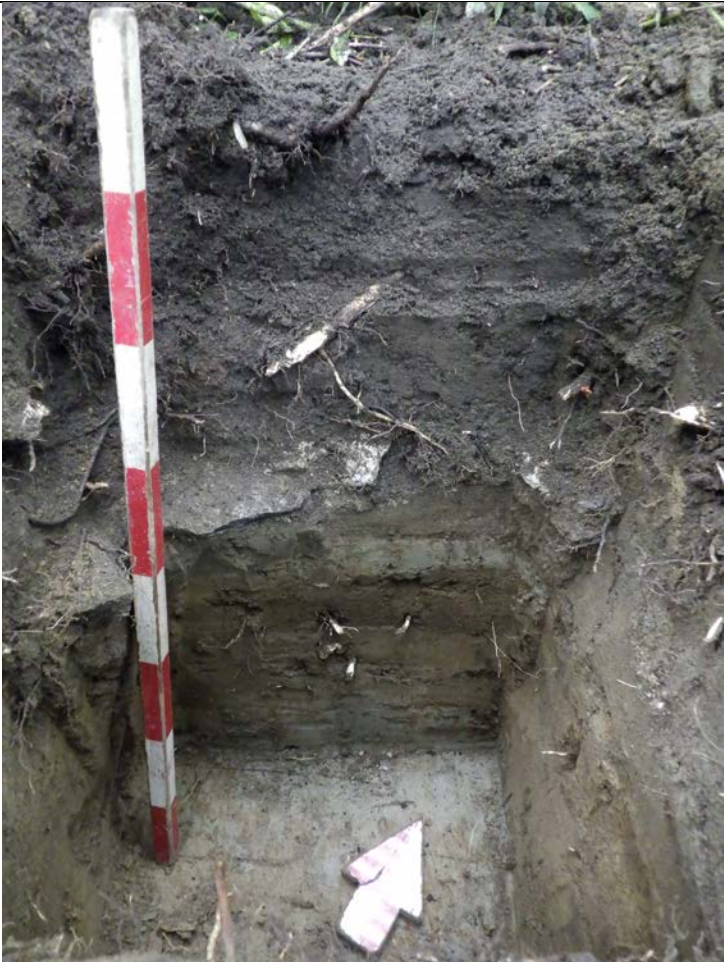
Photo n° : R001-1486

Orientation : Nord	
Description : Paroi nord du sondage GPS-060 sur le lot 4 505 271.	
Coordonnées GPS : 46°31'07.6"N 72°14'49.1"O

Couche 1 : Limon sableux brun foncé meuble. Contient des déchets modernes. (28cm)

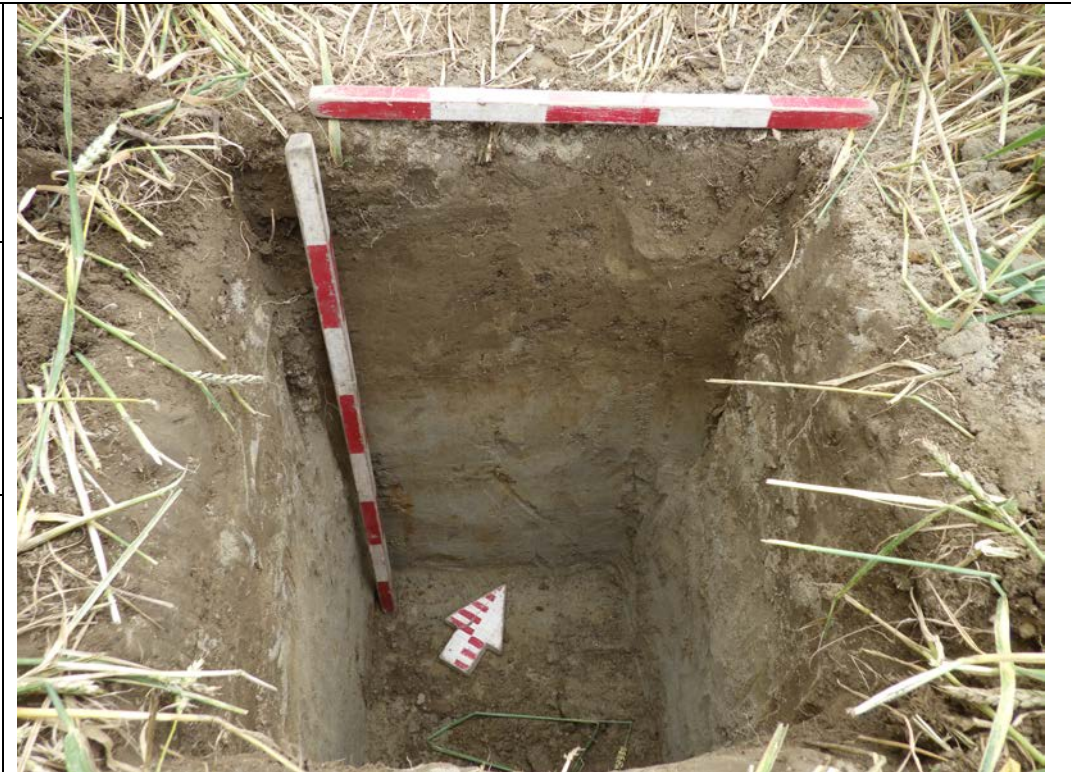
<p>Photo n° : R001-1478</p>

<p>Orientation : Nord</p>	
<p>Description : Paroi nord du sondage GPS-048, sur le lot 5 283 060</p>	
<p>Coordonnées GPS : 46°30'51.2"N 72°14'38.5"O</p>	
	<p>Couche 1 : Limon argileux brun pâle, homogène, moyennement compact. (28 cm)</p> <p>Couche 2 : Sable et sable limoneux gris pâle légèrement bleuté avec marbrures orangées, meuble. (52 cm)</p>

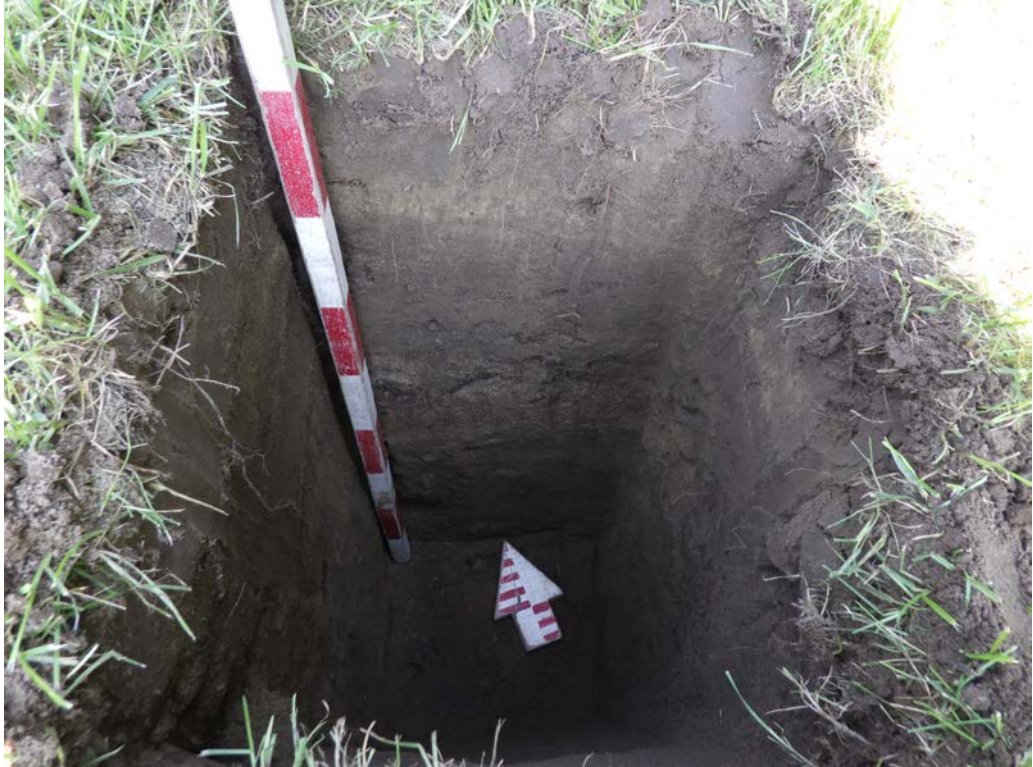
Photo n° : R001-1791

Orientation : Nord	
Description : Paroi nord du sondage GPS-124 réalisé sur le lot 4 504 523	
Coordonnées GPS : 46°31'05.5"N 72°14'44.7"O	
Couche 1 : Tourbe et sable limoneux brun foncé, meuble. (10 cm) Couche 2 : Sable limoneux brun pâle, meuble. Contient des fragments de briques (1%) et du mortier (1%). (28 cm) Couche 3 : Sable brun jaunâtre friable. Contient des fragments de briques (1%). (17 cm) Couche 4 : Limon sableux brun foncé, moyennement compact. Contient des charbons de bois (1%) et des fragments de brique (1%). (25 cm) Couche 5 : Limon sableux brun foncé à gris pâle, meuble. Contient des fragments de bois et de charbon (1%). (5 cm)

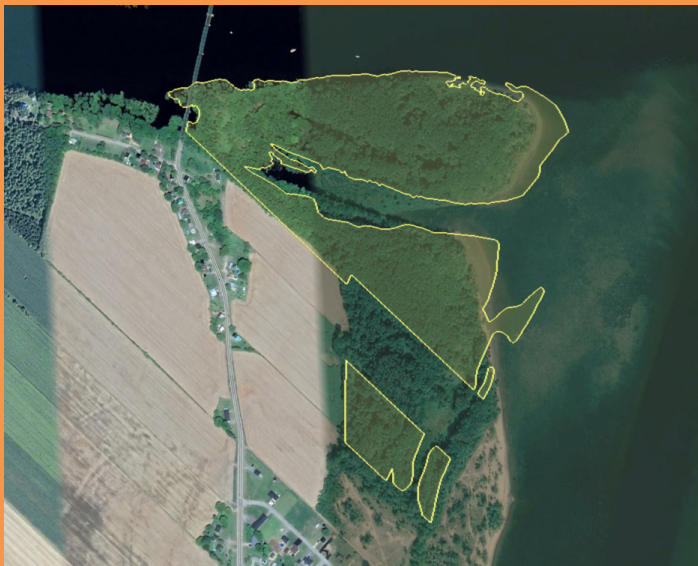
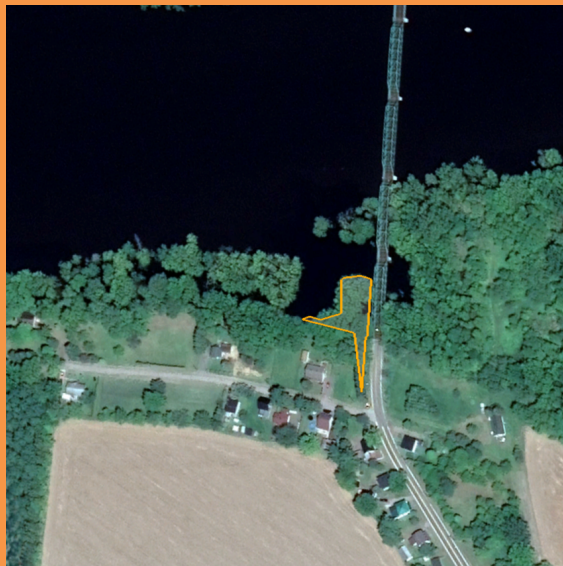
Batiscan-2.1	
Secteur : Limite du projet Batiscan	<p>Localisation : Sud-ouest du pont actuel (P-19138), littoral de la rivière Batiscan (46°31'8.68"N ; 72°14'49.03"O)</p> <p>Propriétaire (# Lot): Lucienne Duval (Lot 4 505 271)</p>
Titre	Acquisition ou entente de servitude écologique du lot 4 505 271 et restauration du milieu hydrique
Introduction	<p>Ce projet de compensation (Batiscan-2.1) consiste à acquérir ou réaliser une entente de servitude écologique pour le lot 4 505 271 situé en amont du pont actuel afin de l'ajouter au milieu naturel de conservation volontaire (no 5143) qui est la propriété de la Société de conservation des milieux humides du Québec (SCMHQ).</p> <p>Cette avenue de compensation permettra d'augmenter la superficie de l'aire de conservation volontaire déjà présente au sud/est du pont actuel.</p> <p>De plus, une restauration du milieu hydrique touché par les empiètements temporaires causé par la déconstruction du pont actuel permettra de maintenir, voire améliorer les fonctions d'habitat du poisson, dont la frayère printanière hâtive d'eau calme localisée en rive droite.</p>

Limite actuelle du milieu naturel de conservation volontaire (no 5143)	Limite du lot à restaurer et à intégrer au milieu naturel de conservation volontaire
Objectifs principaux des interventions	<ul style="list-style-type: none"> • Augmenter la superficie du milieu naturel de conservation volontaire (acquisition et/ou servitude écologique du lot 4 505 271) • Restaurer le milieu hydrique (lot 4 505 271) • Maintenir, à la suite des travaux de déconstruction et améliorer le milieu (ou site) qui soutient des fonctions d'habitats du poisson (frayère hâtive d'eau calme)
Problématique	La déconstruction et la construction de l'ancien et du nouveau pont vont engendrer des empiètements temporaires et permanents. Le tracé projeté du nouveau pont est situé en partie dans le milieu naturel de conservation volontaire. Des empiètements permanents dus à la construction des piles du nouveau pont vont perturber et réduire les superficies de milieux hydriques et d'habitat du poisson situé dans le milieu naturel de conservation volontaire.

Objectifs détaillés	<ul style="list-style-type: none">• Acquérir ou réaliser une entente de servitude écologique du lot 4 505 271 pour l'intégrer au milieu naturel de conservation volontaire• Restaurer le lot 4 505 271 en vue de créer un milieu capable de supporter les conditions de fraie de la perchaude et du brochet
Description des interventions	<ul style="list-style-type: none">• Acquisition légale et/ou entente de servitude écologique notariée du lot 4 505 271 afin de l'ajouter au milieu naturel de conservation volontaire• Remise en état de la topographie et des sols dus aux empiètements temporaires causés par la déconstruction de l'ancien pont et la construction du nouveau pont.• Intégration d'un programme de restauration passive du milieu hydrique situé sur le lot 4 505 271 afin qu'il puisse supporter les conditions de fraie de la perchaude et du brochet• Contrôle de la présence des espèces végétales exotiques et envahissantes (EVEE) situées dans les marais riverains perturbés

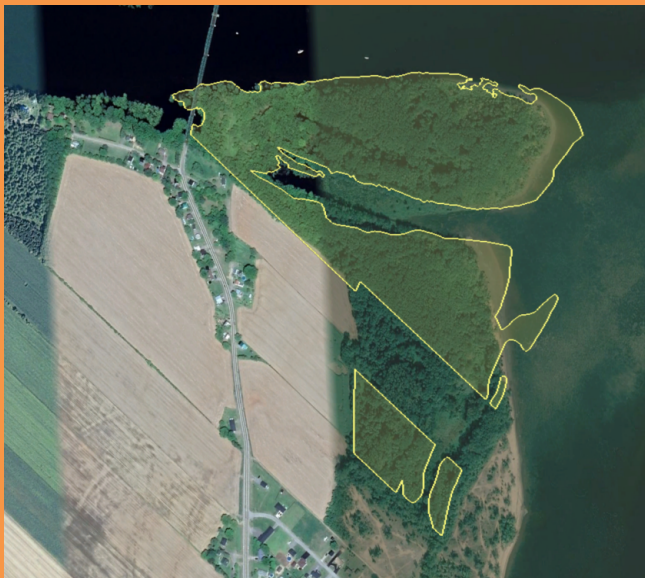
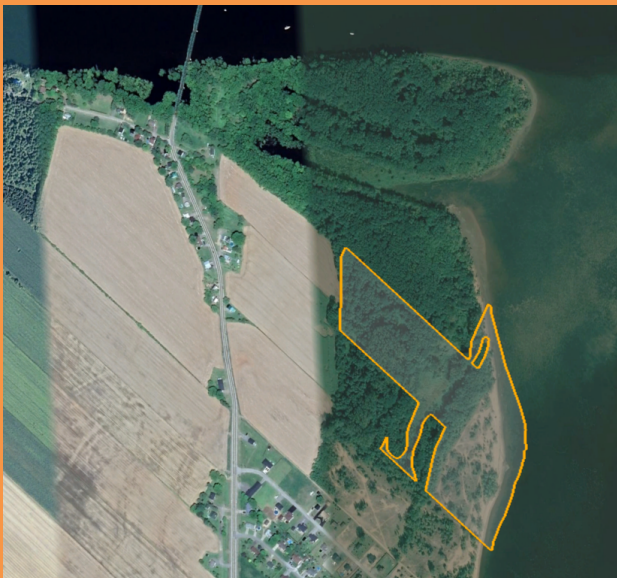
Batiscan-2.2	
Secteur : Extérieur des limites du projet Batiscan	<p>Localisation : Littoral du fleuve Saint-Laurent (46°31'14.03"N ; 72° 14'46.17"O)</p> <p>Propriétaire (# Lots): M. Tschanz (Lots 4 504 522 (partie) et 4 505 289) M. Massicotte (Lots 4 504 520 et 4 505 342) M. Chateaufort (Lots 4 504 519, 4 505 287 et 4 505 343)</p>
Titre	Acquisition ou entente de servitude écologique jusqu'à sept lots afin de les intégrer au milieu de conservation volontaire
Introduction	La construction du nouveau pont va empiéter de façon permanente dans le milieu naturel de conservation volontaire situé au sud/est du P19138. Ce projet de compensation (Batiscan-2.2) consiste à acquérir ou réaliser une entente de servitude écologique d'un à sept lots afin de les intégrer au milieu naturel de conservation volontaire (no 5134) qui est la propriété de la Société de conservation des milieux humides du Québec (SCMHQ). Cette avenue de compensation permettra d'augmenter la superficie de milieux humide et hydrique situés dans le milieu naturel de conservation volontaire déjà présente au sud/est du pont actuel.

Limite actuelle du milieu naturel de conservation volontaire (no 5134)	Limite des lots à intégrer au milieu naturel de conservation volontaire
Objectifs principaux des interventions	<ul style="list-style-type: none"> Augmenter la superficie du milieu naturel de conservation volontaire (acquisition et/ou servitude écologique d'un à sept lots)
Problématique	La construction du nouveau pont et la déconstruction de l'ancien pont situé au-dessus de la rivière Batiscan sur la route 138 vont engendrer des empiètements temporaires et permanents. Le tracé projeté du nouveau pont est situé en partie dans le milieu naturel de conservation volontaire. Des empiètements permanents dus à la construction des piles du nouveau pont vont systématiquement perturber et réduire les superficies de milieux hydriques situés dans le milieu naturel de conservation volontaire.
Objectifs détaillés	<ul style="list-style-type: none"> Acquérir un ou des lots afin de les intégrer au milieu naturel de conservation volontaire Réaliser une entente de servitude écologique des lots non acquis

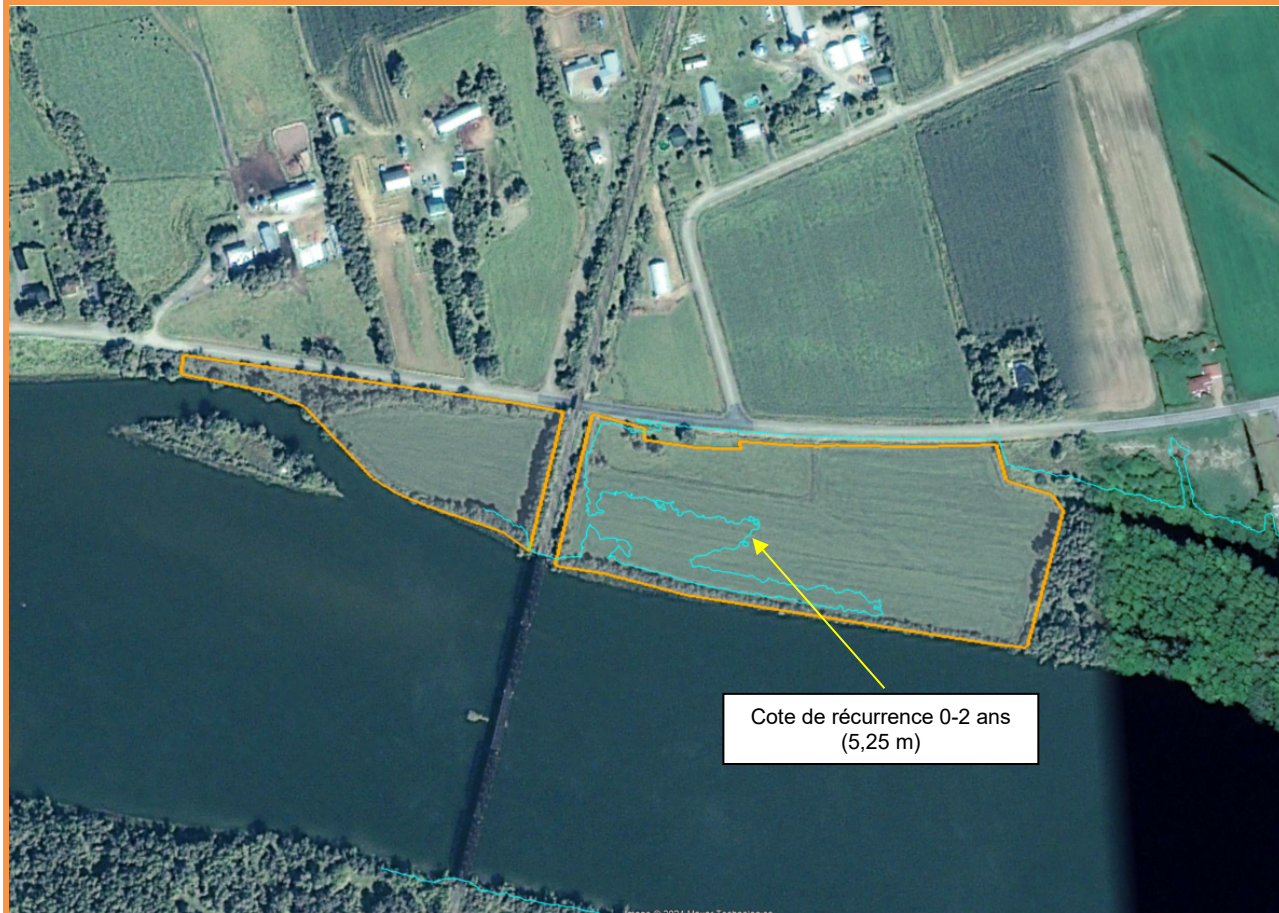
Batiscan-3.1		
Secteur : Limite du projet Batiscan	Localisation : Nord-ouest du pont actuel (P-19138), en partie dans le littoral de la rivière Batiscan (46°31'23.54"N ; 72° 15'17.09"O)	Propriétaire (# Lots): M. Chateaufeuf (Lots 4 176 258 et 4 176 276)
Titre	Acquisition et restauration de terres agricoles en partie en plaine inondable	
Introduction	<p>Cette avenue de compensation (Batiscan 3.1) consiste à acquérir deux terres agricoles situées en partie en plaine inondable afin de les aménager. Cette avenue de compensation a pour objectif de compenser les pertes et les dommages causés par la déconstruction du pont actuel et la construction du nouveau pont. Les lots à acquérir sont présentement exploités en monoculture depuis plusieurs années et pourraient être aménagés pour recréer des habitats naturels en friche, en marécages ou en marais. D'une superficie totale de 54 407 m² (Lot 4 176 258 = 39 987 m² + Lot 4 176 276 = 14 420 m²), ces deux lots possèdent une superficie importante située sous la cote d'inondation 0-2 ans et la limite du littoral.</p> <p>La création de nouveaux habitats terrestres et humides favorisera la diversité de la flore et la faune, tout en contribuant à la protection de la biodiversité de la région. L'aménagement des portions de ces terres situé en milieu hydrique permettra, entre autres, de créer des conditions propices à la fraie et à l'alevinage de diverses espèces de poissons à fraie printanière hâtive d'eau calme tel que la barbotte, la perchaude et le brochet et d'améliorer les bandes riveraines.</p>

Les gains	<ul style="list-style-type: none">• Gain net de milieu naturel, ancienne terre agricole (Lot 4 176 258 = 39 987 m² + Lot 4 176 276 = 14 420 m²)• Amélioration de milieu hydrique (milieu humide riverain) (Lot 4 176 258 = 23 355 m² + Lot 4 176 276 = environ 2 068 m²)• Amélioration de milieu terrestre (Lot 4 176 258 = 16 632 m² + Lot 4 176 276 = environ 12 352 m²)• Amélioration de bandes riveraines (Lot 4 176 258 = 10 554 m²+ Lot 4 176 276 = environ 2 830 m²)• Gain net de superficie d'habitat du poisson (Lot 4 176 258 = 33 374 m² + Lot 4 176 276 = 2 174 m²)
------------------	---

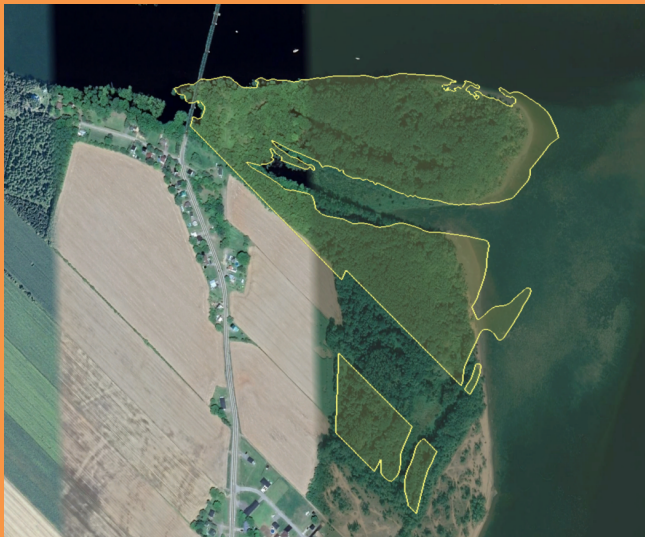
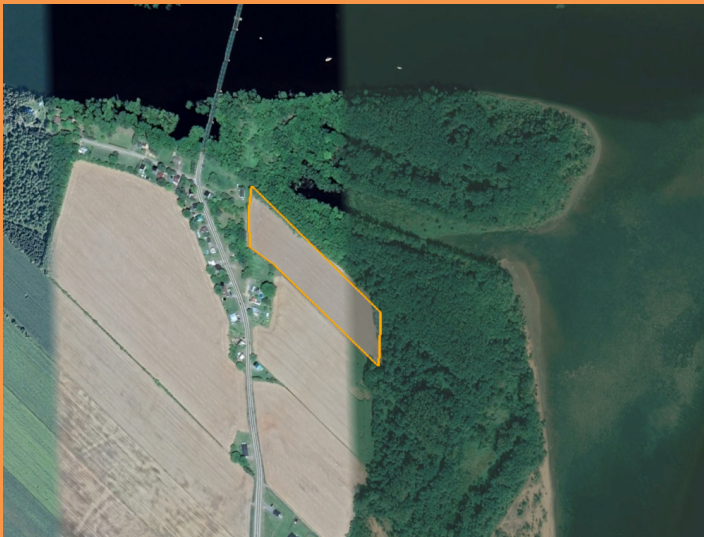
Batiscan-3-2	
Secteur : Limite du projet Batiscan	Localisation : (46°31'0.29"N ; 72° 14'38.36"O)
	Propriétaire (# Lot): M. Tszanz (partie ouest du lot 4 504 522)
Titre	Acquisition d'une terre agricole, aménagement et intégration dans le milieu naturel de conservation volontaire (no 5143)
Introduction	<p>Cette avenue de compensation consiste à acquérir une partie de terre à vocation agricole afin de la restaurer. L'acquisition de cette terre agricole et l'aménagement de celle-ci permettront d'augmenter la superficie de milieu naturel terrestre. Ces gains ont pour objectifs de compenser les pertes et les dommages causés par les empiètements temporaires et permanents dus à la déconstruction du pont existant et la construction du nouveau pont situé au-dessus de la rivière Batiscan sur la route 138 à Batiscan. La partie du lot à acquérir est présentement exploitée en monoculture depuis plusieurs années et se situe hors littoral. L'aménagement de cette partie du lot 4 504 522 d'une superficie de 25 163 m² favorisera la diversité de la flore et la faune terrestre, tout en contribuant à la protection de la biodiversité de la région. L'acquisition de la partie côté est du lot 4 504 522 fait déjà partie de l'avenue de compensation Batiscan 2.2 afin de l'intégrer au milieu naturel de conservation volontaire (no 5143) qui est la propriété de la Société de conservation des milieux humides du Québec (SCMHQ). La partie ouest du lot proposée par la présente avenue de compensation (Batiscan 3.2) sera aussi intégrée au milieu naturel de conservation volontaire.</p>

Limite actuelle du milieu naturel de conservation volontaire (no 5143)	Lot à aménager et à intégrer dans le milieu naturel de conservation volontaire
Objectifs principaux des interventions	<ul style="list-style-type: none"> • Acquérir une partie de terre agricole (lot 4 504 522) • Aménager et intégrer une partie de terre agricole (lot 4 504 522) au milieu naturel de conservation volontaire
Problématique	La construction du nouveau pont et la déconstruction du pont existant situés au-dessus de la rivière Batiscan sur la route 138 à Batiscan vont engendrer des empiètements temporaires et permanents en milieu naturel terrestre. La terre agricole ciblée par l'avenue de compensation Batiscan 3-2 a des fonctions écologiques limitées et est située hors littoral pour la majorité. Dans l'optique de compenser les pertes en marécage engendrées par la construction du pont, l'aménagement de cette terre agricole est proposé comme avenue de compensation.
