Rapport d'inventaire sectoriel – Avifaune

Travaux de construction du pont P-19138 et de ses approches sur la route 138
au-dessus de la rivière Batiscan

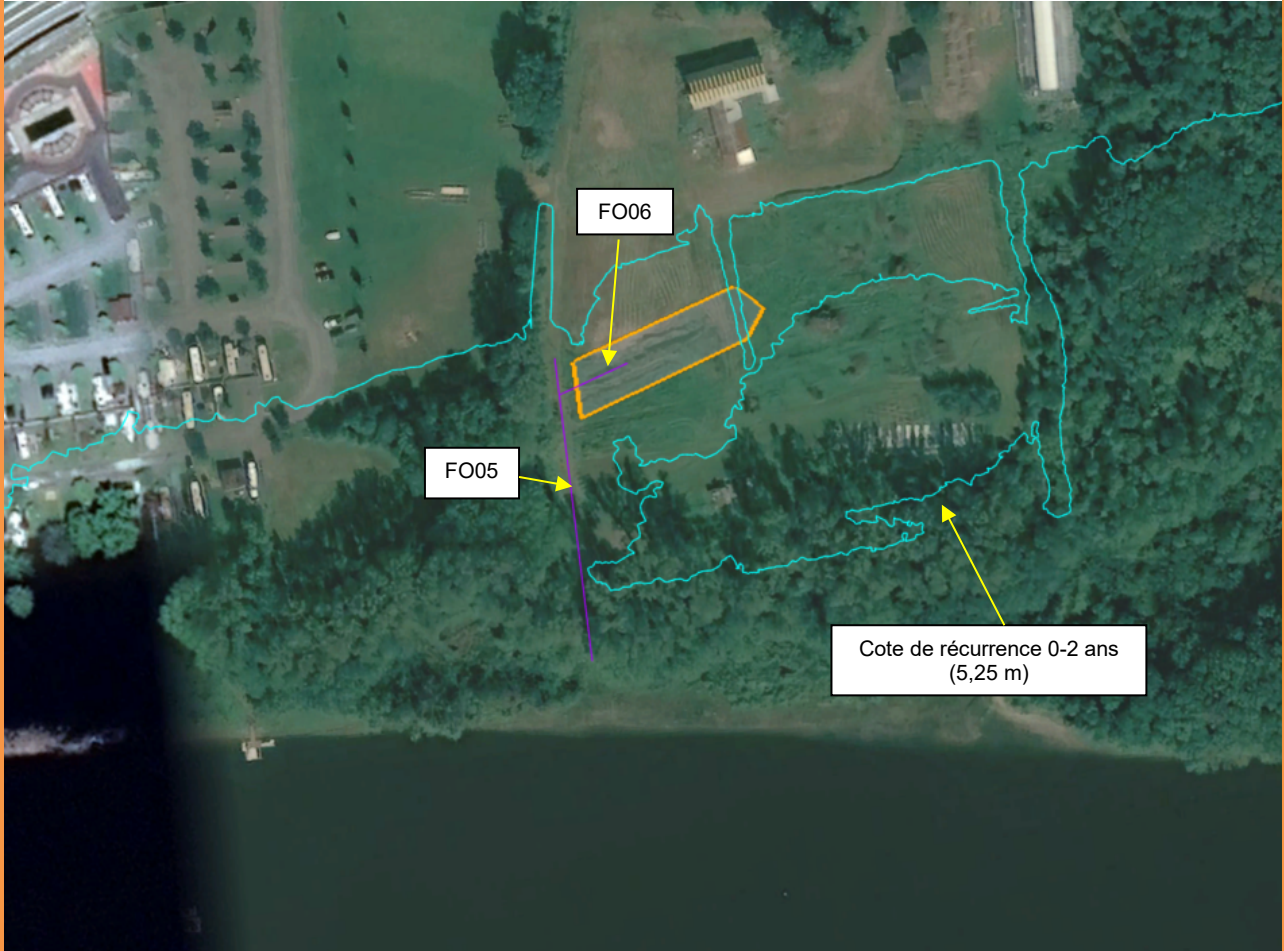
Batiscan-4		
Secteur : Limite du projet Batiscan	Localisation : Nord-est du pont actuel (P-19138), littoral de la rivière Batiscan (46°31'21.06"N ; 72° 14'29.76"O)	Propriétaire (# Lot): Mme. Gagné lot : 4 176 252
Titre	Remise en état du ponceau entre les fossés FO05 et FO06 et création d'un milieu humide dans la plaine d'inondation	
Introduction	<p>Cette avenue de compensation (Batiscan-4) consiste à remettre en état le ponceau situé entre le fossé FO05 et le fossé FO06. Dans son état actuel, ce ponceau est infranchissable pour les poissons et limite l'apport d'eau dans la plaine d'inondation provoquant la dominance des plantes terrestres, malgré l'élévation sous le littoral. Cet obstacle réduit la superficie normalement disponible pour les poissons dans la plaine d'inondation pour la reproduction, l'alevinage et autres fonctions d'habitat de poisson sont impossibles dans l'état actuel du milieu récepteur ciblé par ce projet de compensation.</p> <p>La zone ciblée est présentement une friche herbacée agricole à faible valeur écologique. La création d'un milieu hydrique de type marais riverain favorisera la diversité de niches écologiques qui pourront être utilisées par les poissons et une plus grande variété faunique et de floristique, son aménagement permettra aussi d'optimiser les conditions de fraie et d'alevinage de diverses espèces de poissons à fraie printanière d'eau calme comme le brochet.</p>

Objectifs principaux des interventions	<ul style="list-style-type: none">• Rétablir la libre circulation du poisson entre la rivière Batiscan, le fossé FO05 et FO06 et la plaine inondable en amont• Créer un marais riverain dans la plaine d'inondation de la rivière Batiscan

Problématique	<p>Le milieu récepteur ciblé par cette avenue de compensation est présentement une friche herbacée agricole, situé en plaine d'inondation, mais dont la végétation observée est de type terrestre et de faible diversité. Le milieu est situé sous la cote de récurrence de 0-2 ans et de la limite du littoral, mais le régime hydrique de ce milieu est perturbé et insuffisant afin de soutenir l'établissement de la végétation hygrophile pour les conditions de fraie et d'alevinage des espèces de poisson à fraie printanière hâtive d'eau calme.</p> <p>Le ponceau situé à l'embranchement du fossé FO05 et FO06 est un obstacle infranchissable au passage du poisson dans son état actuel. De plus, un remblai historique situé au sud et à l'est du milieu ciblé joue un rôle de digue et empêche l'eau de la rivière Batiscan de monter plus au nord et à l'est.</p>
Objectifs détaillés	<ul style="list-style-type: none">• Créer et restaurer le milieu humide hydrique sous la cote de récurrence 0-2 ans et de la limite du littoral• Optimiser les conditions de fraie et d'alevinage des espèces de poissons printanières hâtives d'eau calme comme le brochet• Favoriser la diversité de la flore et la faune• Assurer la pérennité de l'aménagement tout en réduisant au minimum les efforts d'entretien à long terme• Réaliser une entente de servitude écologique sur une partie du lot 4 176 252

Description des interventions	<ul style="list-style-type: none">• Remplacement du ponceau pour permettre le libre passage des poissons• Remise en état du régime hydrique du milieu par le retrait du remblai historique situé au sud ainsi qu'à l'est du milieu ciblé• Reprofilage du milieu par la création d'un talweg à plusieurs embranchements en amont• Aménagement de monticules et de dépressions afin de favoriser la diversité des végétaux et la biodiversité• Plantation ou mise en place de conditions propices à l'implantation de bosquets d'arbustes et d'herbacées hydromorphes dans la plaine d'inondation afin d'offrir un substrat à la fraie des poissons au printemps• Contrôle des espèces végétales exotiques et envahissantes (EVEE) situé dans la plaine d'inondation
Contraintes de réalisation	<ul style="list-style-type: none">• Contrainte légale au niveau des ententes de servitudes écologiques pour la réalisation des travaux dans les sections de lots appartenant à un particulier (une partie du lot 4 176 252)

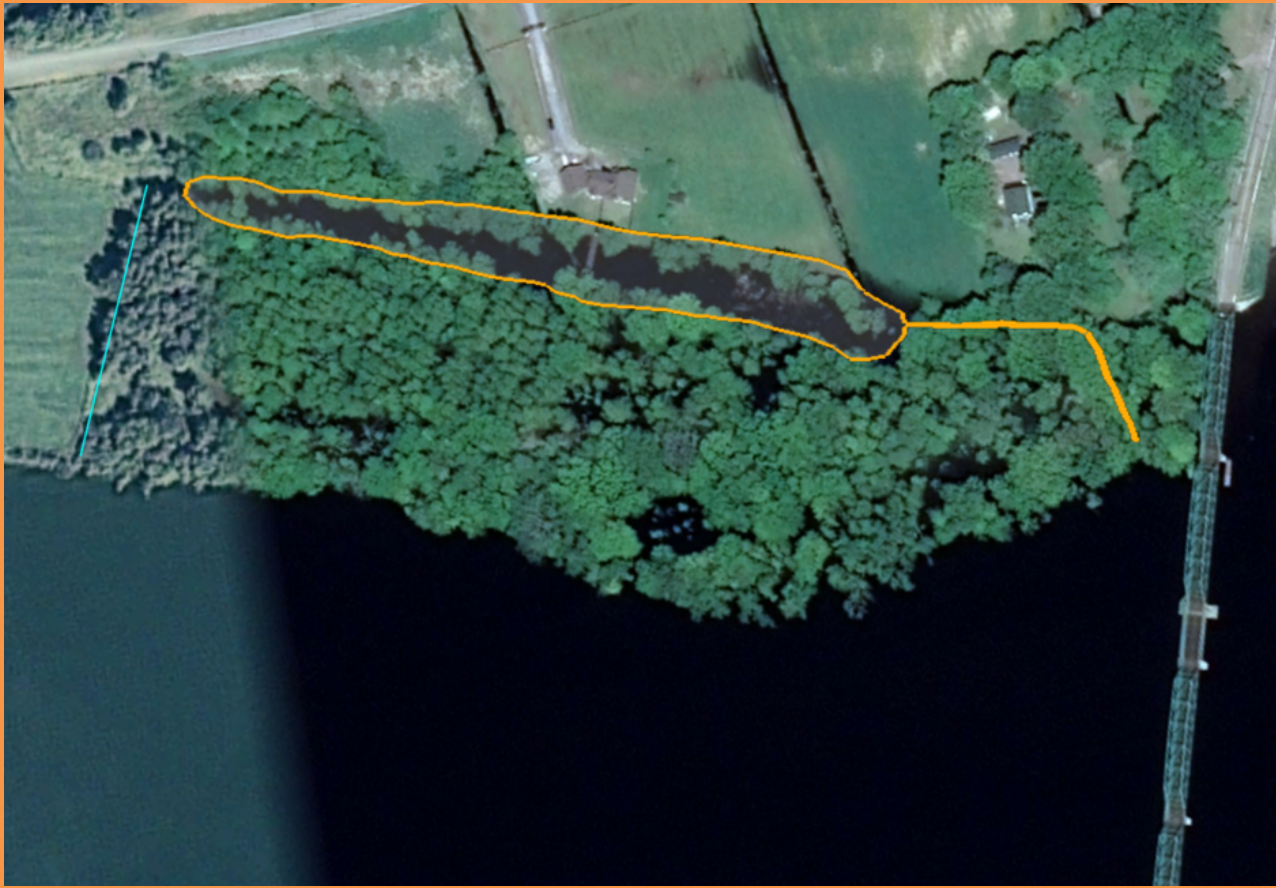
Batiscan-5		
Secteur : Limite du projet Batiscan	Localisation : Nord-ouest du pont actuel (P-19138), littoral de la rivière Batiscan (46°31'21.16"N ; 72° 14'54.69"O)	Propriétaire (# Lot): Groupe Massicotte S.E.N.C. (Lot 4 176 259) Mme. Gagné/M. Lacombe (Lot 4 176 260)
Titre	Rétablir le passage du poisson dans le cours d'eau situé dans la plaine d'inondation et restauration d'un marais	
Introduction	<p>Cette avenue de compensation vise principalement à rétablir le passage du poisson dans le cours d'eau situé dans la plaine d'inondation de la rivière Batiscan pour permettre l'accès à un marais riverain dégradé. Dans son état actuel, le cours d'eau ne permet pas le passage du poisson vers le marais (MH5; voir annexe K de l'étude d'impact). L'obstacle infranchissable situé dans ce cours d'eau ne limite pas seulement l'accès aux poissons, mais limite également la libre circulation de l'eau et des sédiments. L'eau y est donc stagnante et le marais partiellement envasé par des sédiments et la décomposition lente des plantes mortes.</p> <p>Malgré la présence de deux secteurs colonisés des herbiers propices pour la fraie du brochet, ce milieu n'offre aucune fonction d'habitat du poisson pour le moment à cause de son eutrophisation et son inaccessibilité. L'aménagement proposé par cette avenue de compensation rétablirait le libre passage des poissons vers le MH5, de même qu'une augmentation significative de la qualité de l'eau pour la vie aquatique et la fraie des espèces de poissons d'eau calme comme le brochet et l'alevinage des petites espèces, comme les cyprinidés.</p>

Objectifs principaux des interventions	<ul style="list-style-type: none">• Rétablir le passage du poisson dans le cours d'eau de la plaine d'inondation de la rivière Batiscan• Restaurer le milieu afin d'augmenter la superficie d'habitats et optimiser l'offre de fonctions d'habitats du poisson

Problématique	<p>La zone ciblée par cette avenue de compensation est située sous la cote hydraulique 0-2 ans et se trouve donc en milieu hydrique. Dans son état actuel, le cours d'eau ne permet ni le passage du poisson vers le milieu humide MH5 ni l'écoulement libre de l'eau durant la presque totalité de l'année.</p> <p>De plus, la présence d'une digue historique au sud du milieu bordant la rivière Batiscan réduit l'apport hydrique dans le cours d'eau. Le milieu humide MH5 est un marais littoral avec un potentiel élevé de fraie pour des espèces de poissons printanières hâtives d'eau calme tel que le brochet. La présence d'espèces floristiques exotiques et envahissantes prioritaires et d'une accumulation de sédiments perturbe les fonctions d'habitats du milieu.</p>
Objectifs détaillés	<ul style="list-style-type: none">• Améliorer la libre circulation des poissons entre la rivière Batiscan et le marais, par le retrait des obstacles dans le cours d'eau.• Améliorer la qualité de l'eau du cours d'eau situé dans la plaine d'inondation• Optimiser les conditions de reproduction et d'alevinage d'espèces de poissons à reproduction printanière utilisant la plaine d'inondation• Restaurer le milieu humide littoral (MH5)• Évaluer la possibilité de reconnecter le MH5 au cours d'eau temporaire à l'ouest• Assurer la pérennité de l'aménagement tout en réduisant au minimum les efforts d'entretien à long terme

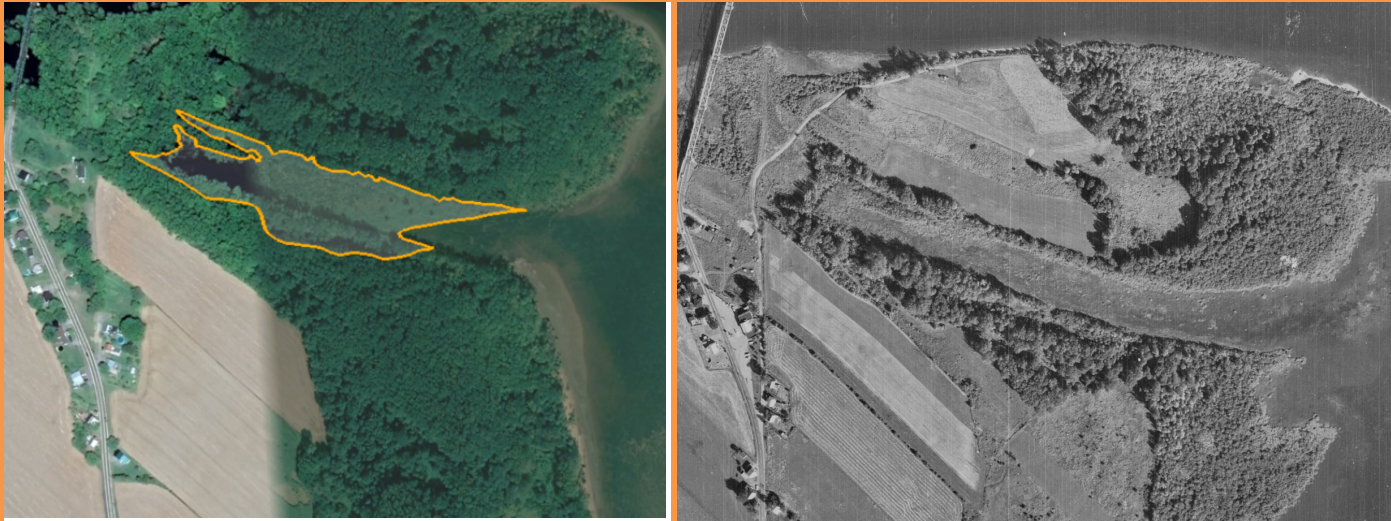
Batiscan-7		
Secteur : Limite du projet Batiscan	Localisation : Sud-est du pont actuel (P-19138), littoral du fleuve Saint-Laurent (46°31'3.95"N ; 72° 14'34.85"O)	Propriétaire (# Lot): Domaine hydrique de l'état Gouvernement du Québec (lot 4 505 345)
Titre	Restauration d'un milieu humide situé dans la plaine d'inondation du fleuve Saint-Laurent	
Introduction	<p>Le milieu humide (MH7; voir annexe K de l'étude d'impact) semble avoir subi une détérioration au cours des dernières décennies. Malgré sa position en zone intertidale et la présence d'herbiers, les relevés réalisés en 2023 n'ont pas permis d'observer la fraie printanière hâtive de poissons d'eau calme comme le brochet et la perchaude (voir annexe L de l'étude d'impact). Dans son état actuel, le régime hydrique de ce milieu humide limite son utilisation par les poissons pour la fraie et l'alevinage. Historiquement, les milieux adjacents au MH7 étaient cultivés. Cette activité semble avoir engendré un remblai historique du milieu en amont de la baie. L'analyse des photos aériennes historiques démontre qu'anciennement, l'amont de la baie était lié à la rivière Batiscan. Cette activité pourrait avoir accentué la problématique de sédimentation dans ce milieu.</p> <p>De plus, il est possible que l'accumulation de sédiments à l'embouchure ait été provoquée en partie par le dragage du chenal maritime historique. Les interventions proposées par cette avenue de compensation permettront principalement de créer des conditions favorables à la fraie des espèces printanières hâtives d'eau calme. De plus, ces interventions permettront d'améliorer les fonctions d'habitats pour les différentes espèces de poissons phytophiles, comme la perchaude, le brochet et même les cyprinidés à fraie plus estivale.</p>

Objectifs principaux des interventions	<ul style="list-style-type: none"> • Restaurer un milieu hydrique en zone intertidale • Restaurer le milieu humide afin d'y augmenter le potentiel de fraie, d'alevinage et l'utilisation par la faune en général (tortues, oiseaux) 	
Problématique	<p>Dans son état actuel, le milieu humide MH7 possède des fonctions d'habitats du poisson limitées, malgré la présence des herbiers dans une zone intertidale. Le régime hydrique du milieu humide MH7 est perturbé par la sédimentation à l'embouchure du milieu et le remblai du milieu en amont de la baie. Selon, l'analyse des photos aériennes historiques, cette sédimentation semble avoir deux principales causes historiques.</p> <p>L'apport de sédiments causés par le dragage historique dans le chenal de navigation du fleuve Saint-Laurent pourrait s'être accumulé à l'embouchure limitant ainsi l'écoulement et l'accès aux poissons. Ensuite, la connexion hydraulique en amont de cette baie avec la rivière Batiscan a été coupée par le remblayage agricole historique.</p>

Objectifs détaillés	<ul style="list-style-type: none">• Améliorer les conditions hydrodynamiques du milieu• Remettre en état du régime hydrique par le dragage des sédiments et en reprofilant le milieu humide• Acquérir un ou des lots afin de les intégrer au milieu naturel de conservation volontaire
Description des interventions	<ul style="list-style-type: none">• Démarches de conservation du milieu (acquisition de lot et/ou entente de servitude écologiques)• Aménagement (ex.: brise-lames) pour améliorer les conditions hydrodynamiques (présence de vagues par vent fort) afin de favoriser la fraie des poissons d'eau calme• Reprofilage du milieu humide et dragage des sédiments accumulés à l'embouchure afin de favoriser le passage et déplacement du poisson entre l'embouchure et la partie ouest du milieu humide• Reprofilage de l'habitat du poisson pour y augmenter le potentiel de fraie et d'alevinage et l'utilisation par la faune en général (tortues, oiseaux)• Évaluation de la possibilité de restaurer la connexion hydrologique avec la rivière Batiscan• Mise en place d'un talweg central pour permettre aux larves de poissons de se déplacer sous diverses conditions entre ce milieu et le cours principal du fleuve Saint-Laurent selon les marées et lors de la décrue
