Construction sur sol gelé

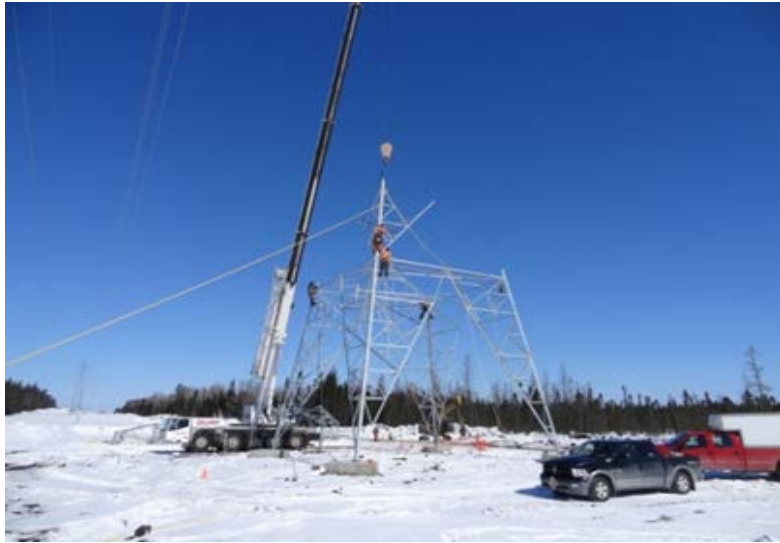
Photo.6: Aire de travail sur sol gelé, projet de la ligne Figury-Palmarolle

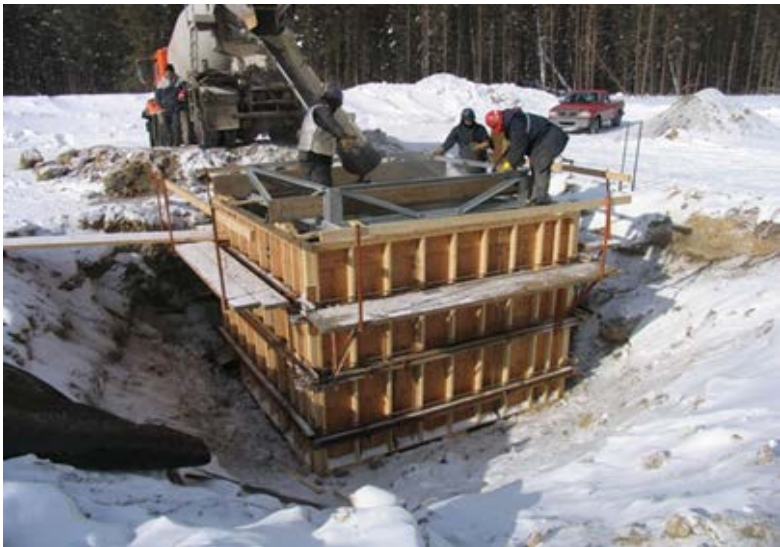
Photo.5: Construction d'une **fondation en béton** sur sol gelé, projet de la ligne Chénier-Outaouais
