## LE LAC À LA TRUITE D'IRLANDE EN VOIE DE DISPARITION

## MÉMOIRE

Janvier 2015

Par **Le regroupement des 4 lacs** :

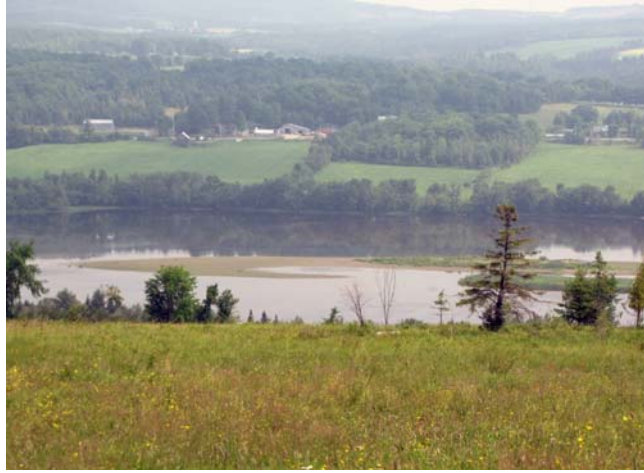
Photo 1 : Lac à la Truite 7 juillet 2010 (Benoît Lemay)

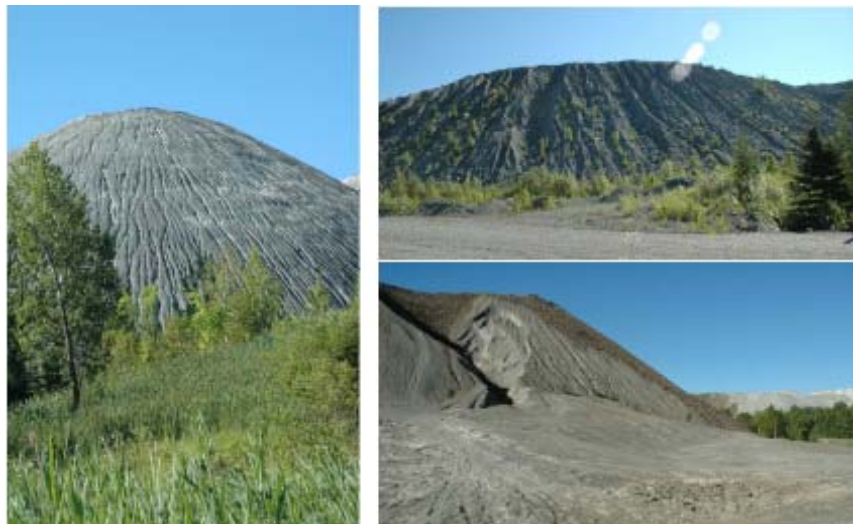
*Photo 3 : Haldes de résidus miniers, 19 juillet 2006 (Dominic Bourget, tirée de Masi et Bourget, 2007)*

De plus, l'examen des documents photographiques récents (Photo 3 et Photo 4) laisse voir de nombreuses rigoles et décrochement de haldes laissant présager que l'érosion demeure un phénomène d'actualité. Ces observations remettent en doute l'imperméabilité de la couche supérieure des haldes prétendue par Arbour (1994). Cependant, l'apport sédimentaire en provenance des résidus de haldes minières vers la rivière Bécancour n'a jamais fait l'objet d'étude exhaustive.

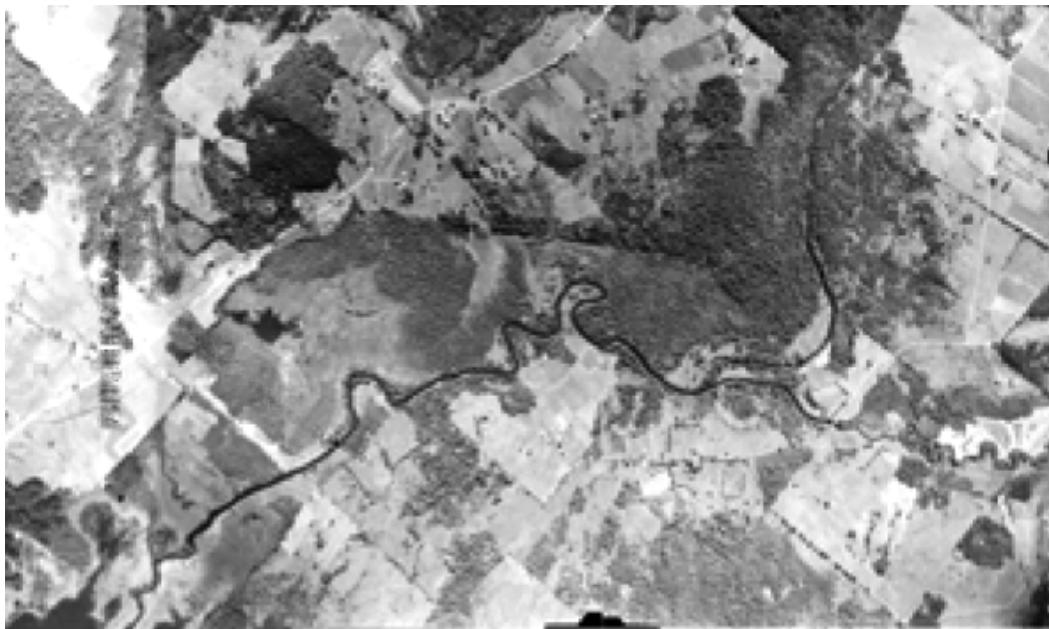
*Carte 5 : Étang Stater en 1928*

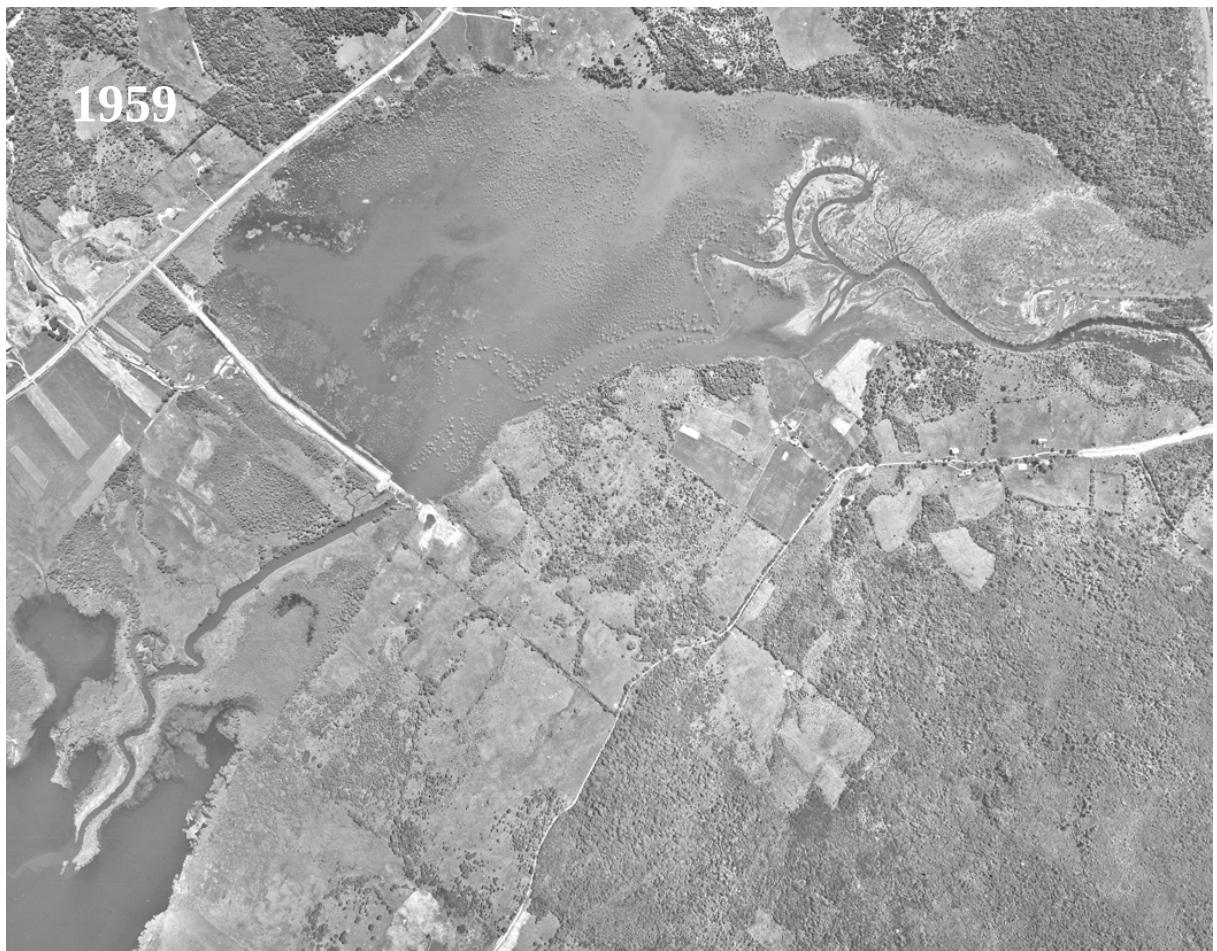
*Carte 6 : Étang Stater en 1959*

directement à la tête de l'Étang Stater permettant ainsi aux sédiments de se déposer dans l'Étang comme prévu (Photo 5 et *Annexe VII*). Suite à des accumulations continues, la rivière a graduellement contournée l'Étang Stater (*Annexe VII*). Ce dernier n'est maintenant plus un

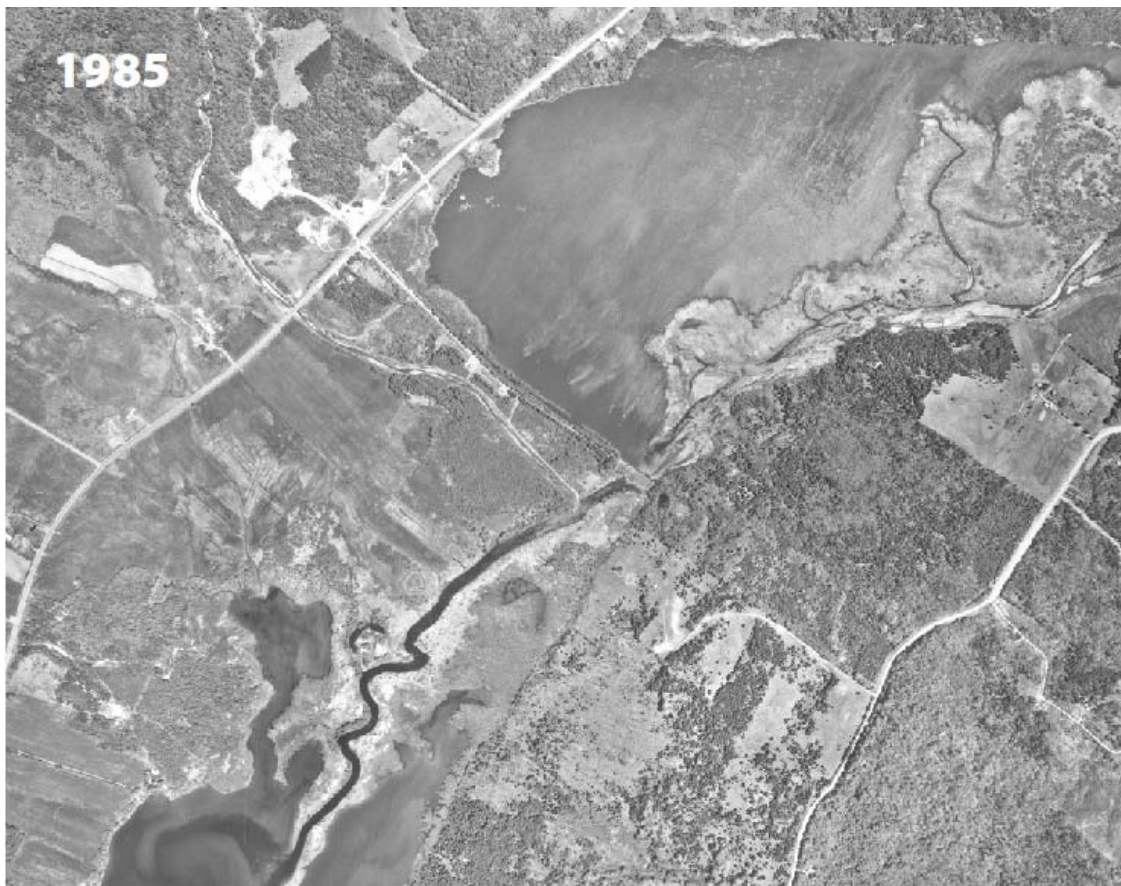
*Carte 7 : Étang Stater en 1985*

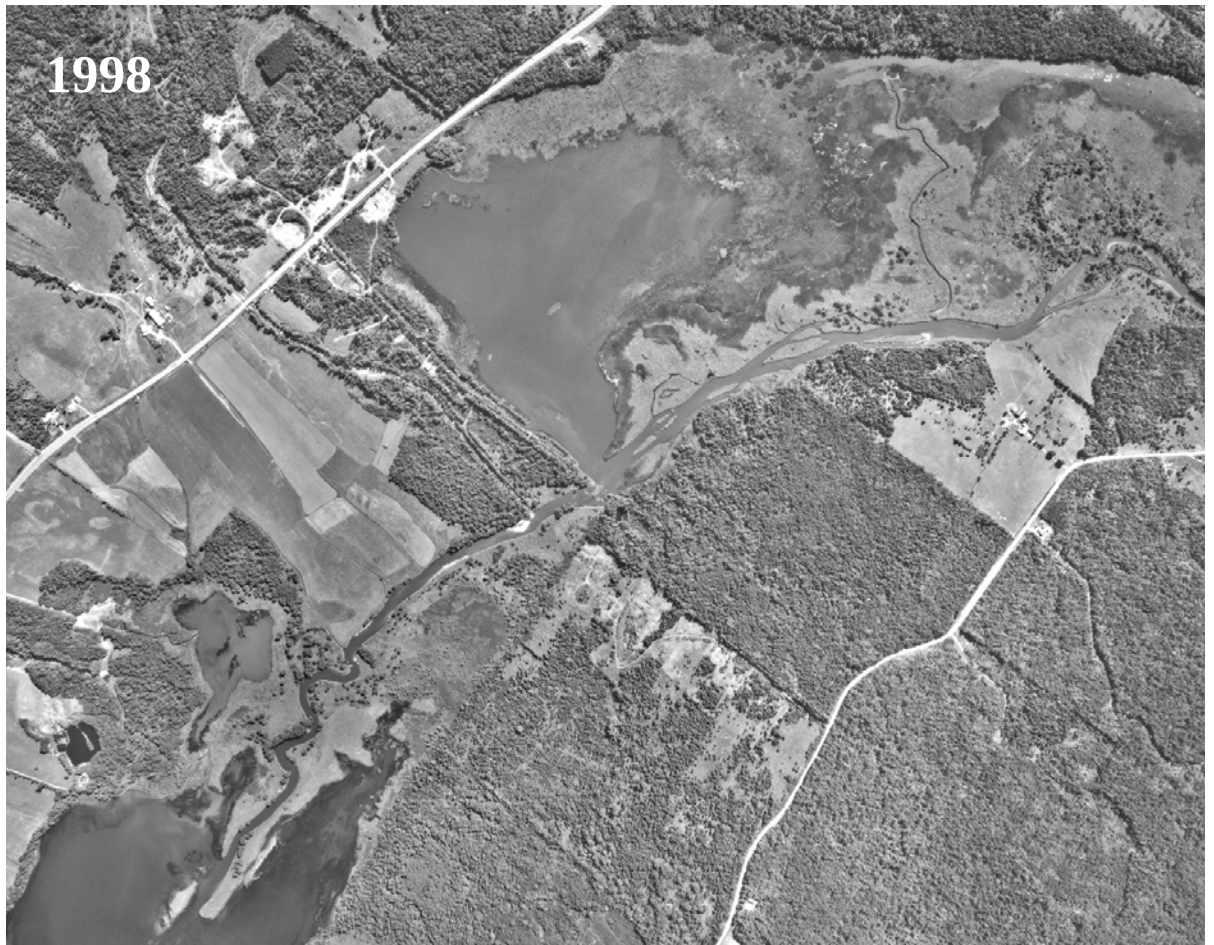
*Carte 8 : Étang Stater en 1998*

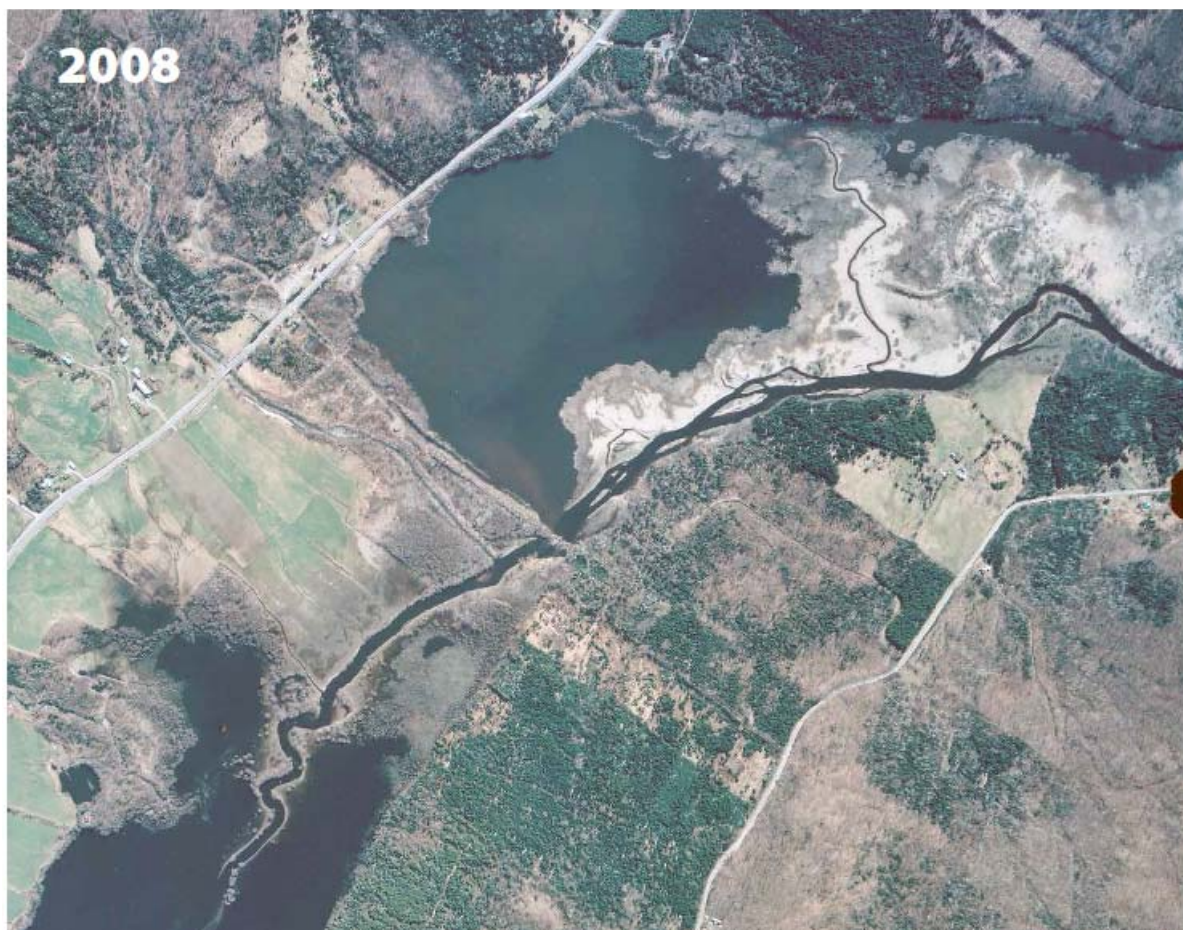
*Carte 9 : Étang Stater en 2008*
