## **SOMMAIRE – Points saillants d'études réalisées sur la problématique du lac à la Truite d'Irlande**

Réalisé par : Didier Barré, géo, M.Sc. géomorphologue, janvier 2020

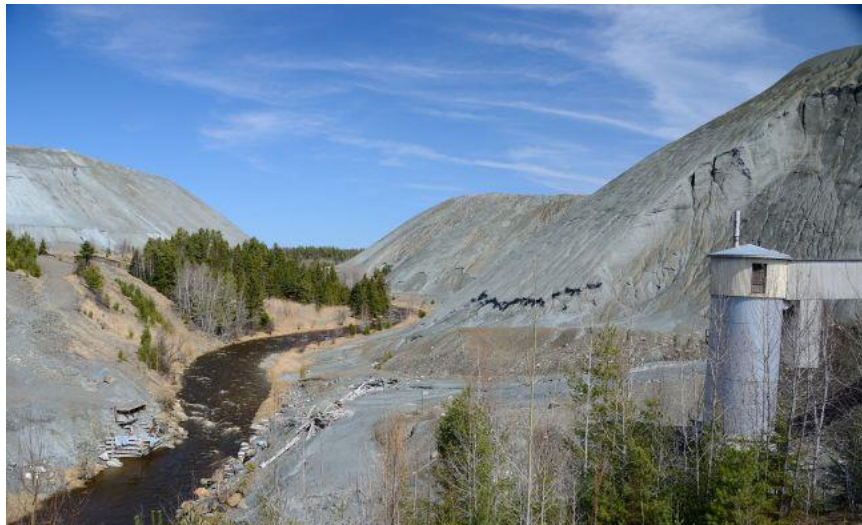
*Photo 4 Érosion des haldes de résidus miniers 24 avril 2013 (Éric Gagnon Poulin, Courier Frontenac)*

De plus, l'examen des documents photographiques récents (Photo 3 et Photo 4) laisse voir de nombreuses rigoles et décrochement de haldes laissant présager que l'érosion demeure un

phénomène d'actualité. Ces observations remettent en doute l'imperméabilité de la couche supérieure des haldes prétendue par Arbour (1994). Cependant, l'apport sédimentaire en provenance des résidus de haldes minières vers la rivière Bécancour n'a jamais fait l'objet d'étude exhaustive.

Il y a aussi un risque important que les haldes s'érodent et s'affaissent sous leur poids et s'approchent ainsi de la rivière. Le gel, le dégel et les pluies accélèrent ce processus ayant pour conséquence l'élargissement des haldes à leur base (MRN, 1997).
