# Ville de Victoriaville en collaboration avec l'OBV COPENIC

## Étude de la dynamique sédimentaire de la rivière Bulstrode entre les barrages Beaudet et Sainte-Sophie

Rapport final

Numéro de projet CIMA+ : HS00232  
Le 25 mars 2020 – Révision B

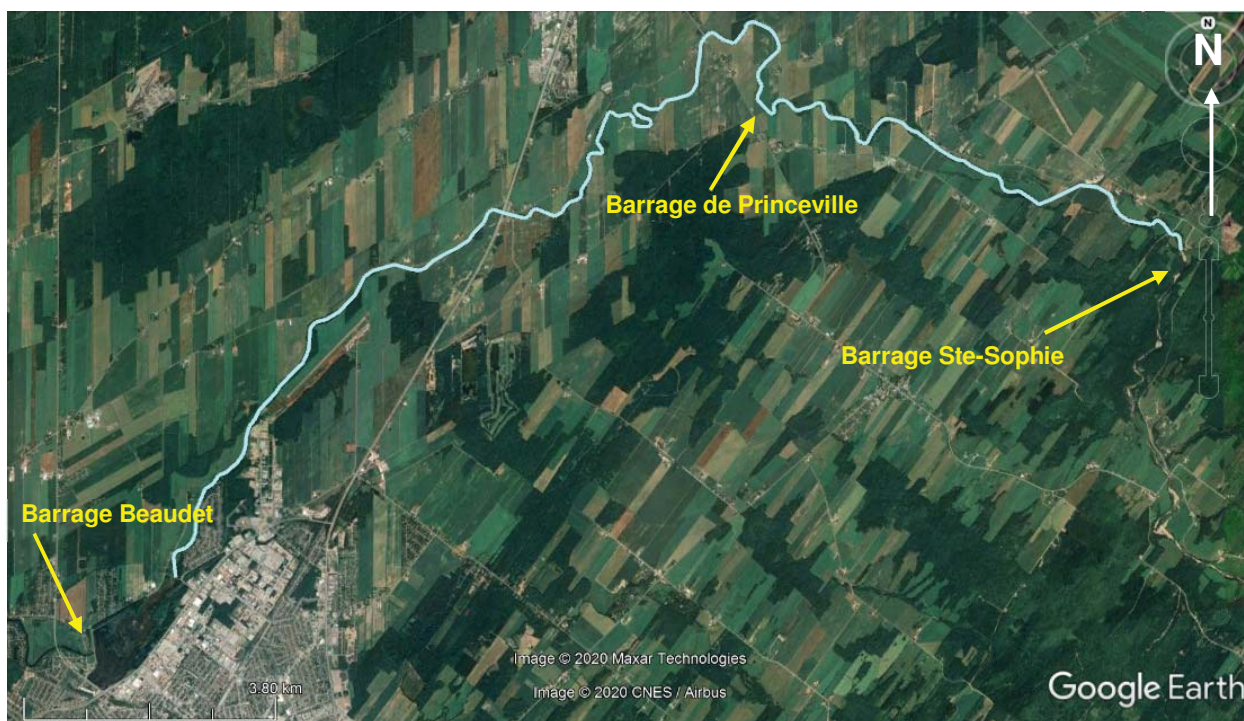
Figure 2.3 : Emplacement du tronçon modélisé de la rivière Bulstrode (source : Google Earth)

Trois barrages se trouvent le long du tronçon, soit les barrages Sainte-Sophie (X0001903), à l'amont, Princeville (X2059128) et Beaudet (X0002206) à la frontière aval.

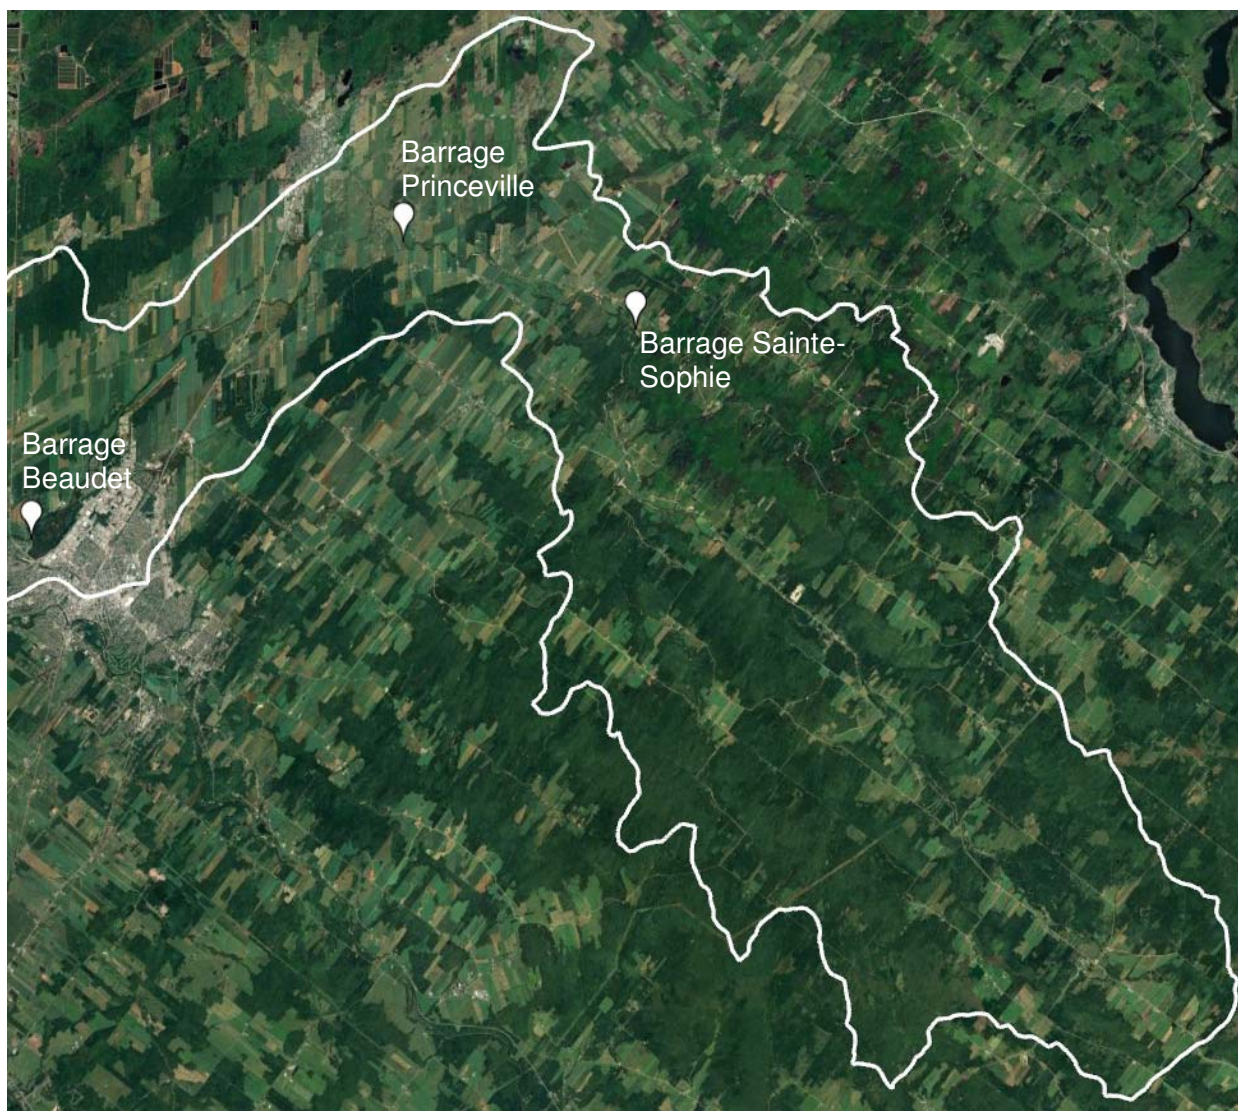
Figure 2.4 : Bassin versant de la rivière Bulstrode et occupation du territoire (source : Google Earth)

Le bassin versant de la rivière Bulstrode est présenté à la figure 2.4. Le réservoir Beaudet est alimenté par le bassin versant de la rivière Bulstrode dont la superficie à l'amont du barrage est de 344 km<sup>2</sup>. La portion amont du bassin versant de la rivière se trouve dans la région physiographique des Appalaches et l'occupation du territoire y est principalement forestière. La portion aval du bassin versant se trouve dans la région physiographique des basses terres du Saint-Laurent et l'occupation du territoire est principalement agricole avec des zones urbanisées. À l'aval du barrage Beaudet, la rivière Bulstrode rejoint la rivière Nicolet.

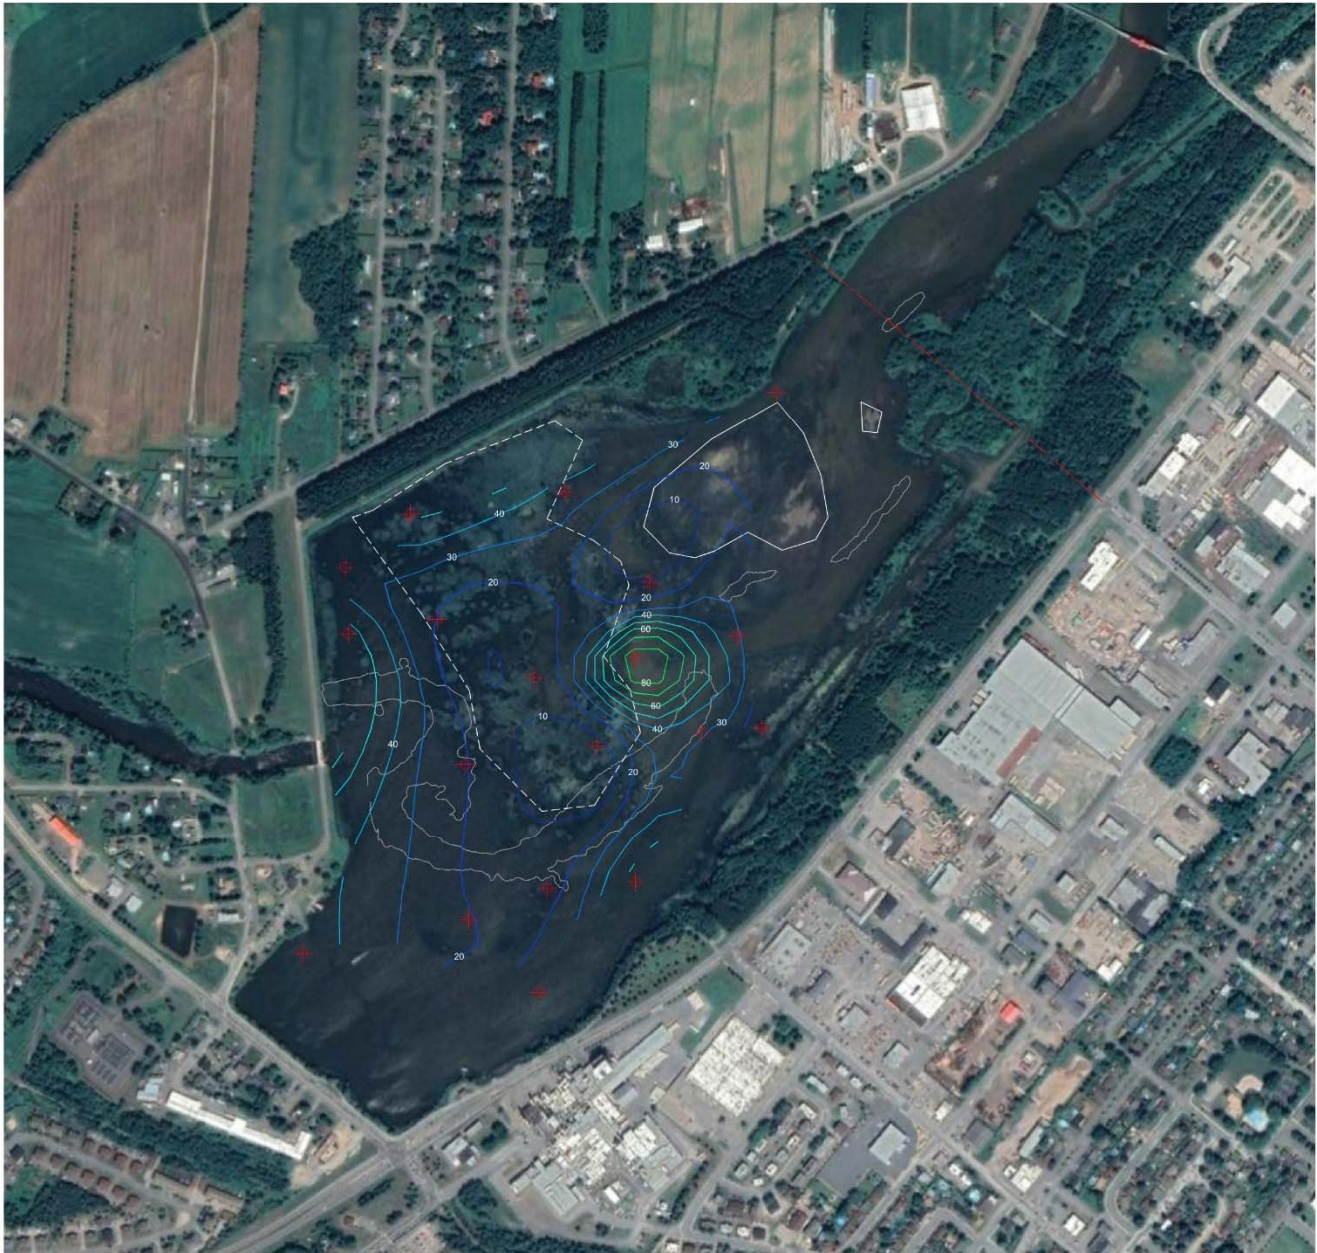
Figure 3.3 : Analyse des dépôts de sable et gravier dans le réservoir Beaudet (source : Smi)

Ces constats tendent à démontrer que les sédiments plus grossiers (surtout composés de sable), transportés par la rivière Bulstrode se déposent surtout dans la portion amont du réservoir, même jusque dans la zone de refoulement qui s'étend jusqu'à 700 mètres en amont du pont de la piste cyclable. Les sédiments plus fins vont migrer un peu plus vers l'aval.

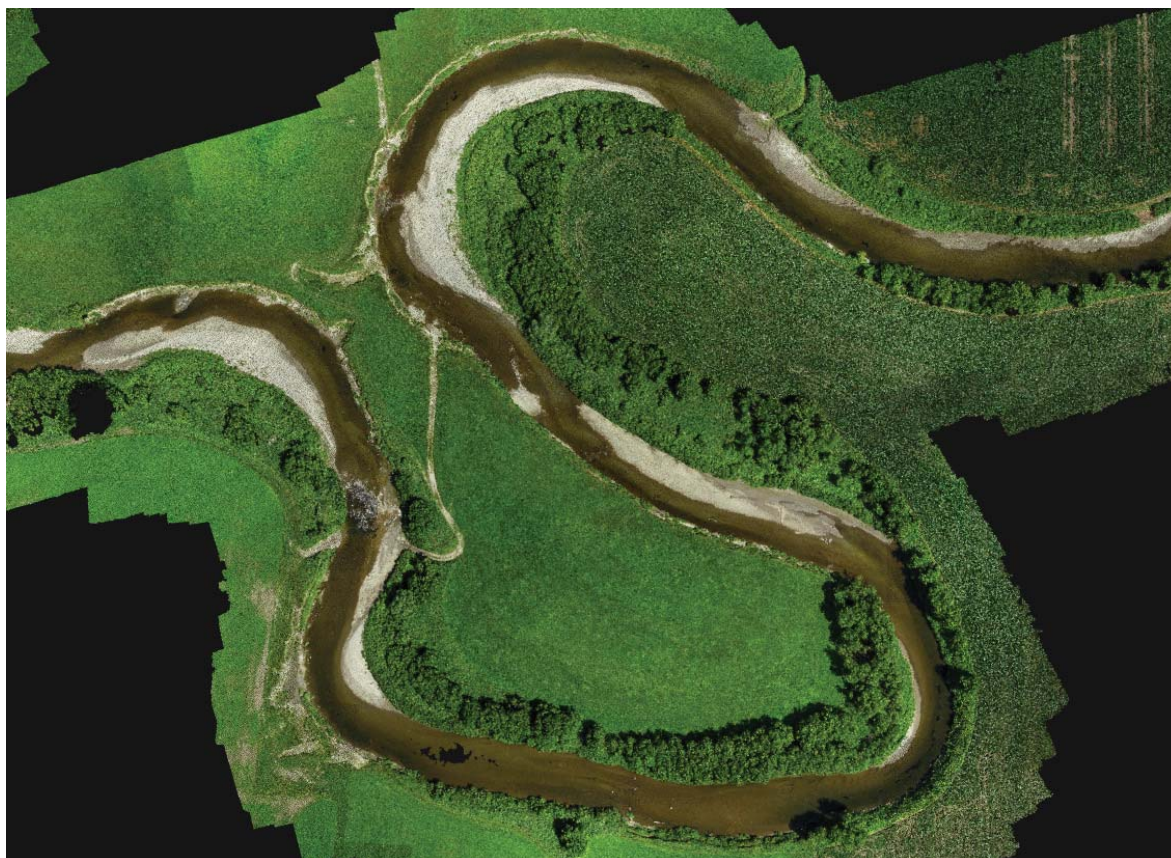
Figure 3.5 : Imagerie aérienne avec drone des méandres entre les PK-12 et 13 (source : CIMA+)

Les berges de la rivière étaient généralement composées d'une paroi rocheuse dans divers secteurs ou ne présentaient pas de signes d'érosion active. On note toutefois deux secteurs où de l'érosion active a été observée. Le premier se situe entre les chaînages 9+200 et 13+200. À cet emplacement, la rivière circule en méandres et on observe dans les parois extérieures de ceux-ci une érosion active laissant une paroi relativement verticale des berges, tel qu'observé à la figure 3.5. La composition des sols au droit des secteurs érodés montre soit un dépôt sableux, soit un dépôt silteux ou soit une superposition de ces deux dépôts. Dans tous les cas, la granulométrie observée était beaucoup plus fine que celle observée directement dans le lit de la rivière du même secteur et pouvait être d'une granulométrie similaire à celle observée sur le tronçon situé à proximité du réservoir Beaudet. Un deuxième secteur présentait des signes d'érosion plus ou moins active et se situait entre les chaînages 14+300 à 19+600. La composition des berges dans ce secteur était majoritairement de nature sableuse, mais demeure parfois imprécise compte tenu de la difficulté à atteindre les berges érodées de ce secteur.

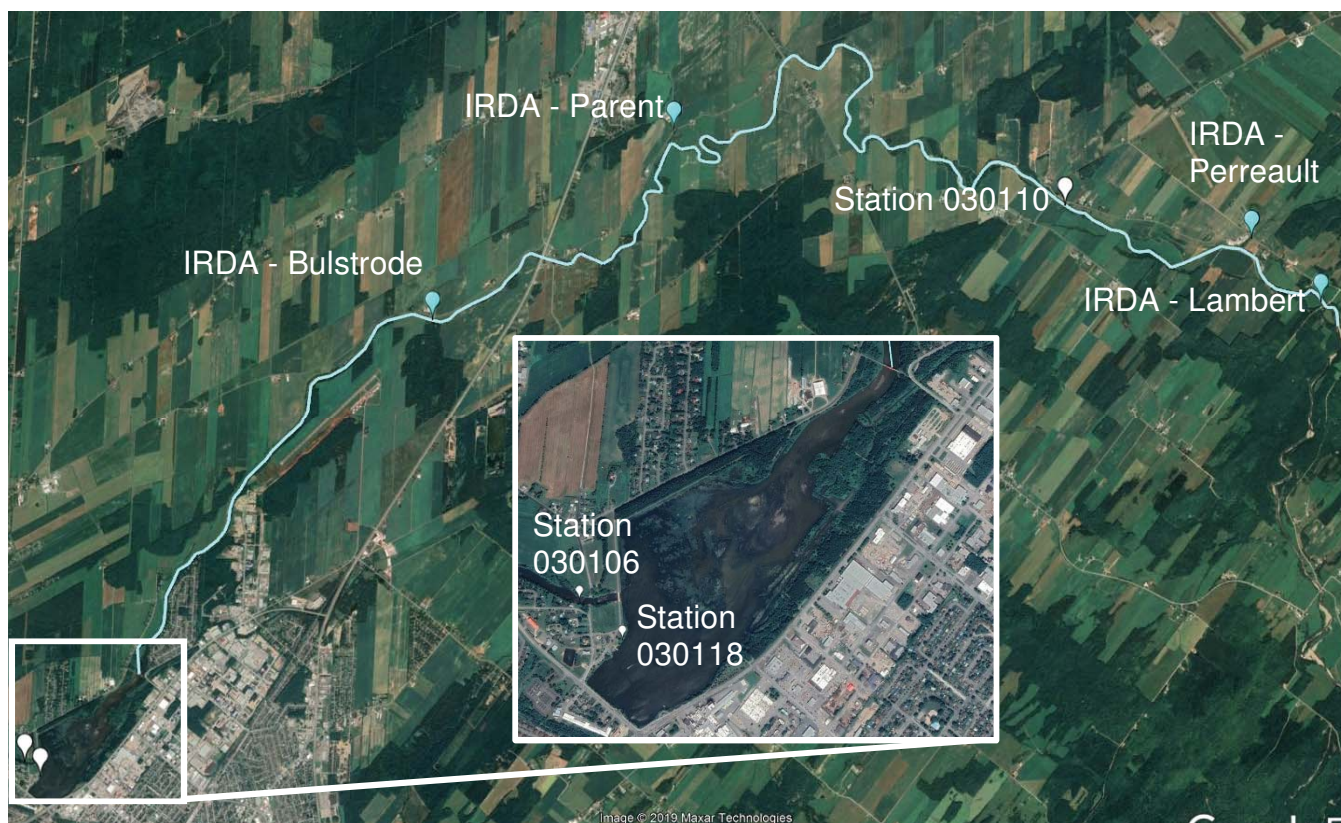
Figure 4.1 : Emplacement des stations hydrométriques à proximité du tronçon à l'étude (source : Google Earth)

Pour la période de 1979 à 2019, pour laquelle des mesures de transport en sédiment sont disponibles, seulement les stations 030106 et 030118 étaient en opération. Ces données ont donc été utilisées afin d'estimer les débits tout au long du tronçon modélisé. La méthodologie utilisée pour la reconstitution des débits sur l'ensemble du bassin versant est présentée à la section suivante.
