RÉSEAU STRUCTURANT DE TRANSPORT EN COMMUN ÉVALUATION DU PATRIMOINE BÂTI – TRACÉ DU TRAMWAY

RAPPORT TRONÇON 17
Mai 2020

RAPPORT TRONÇON 17

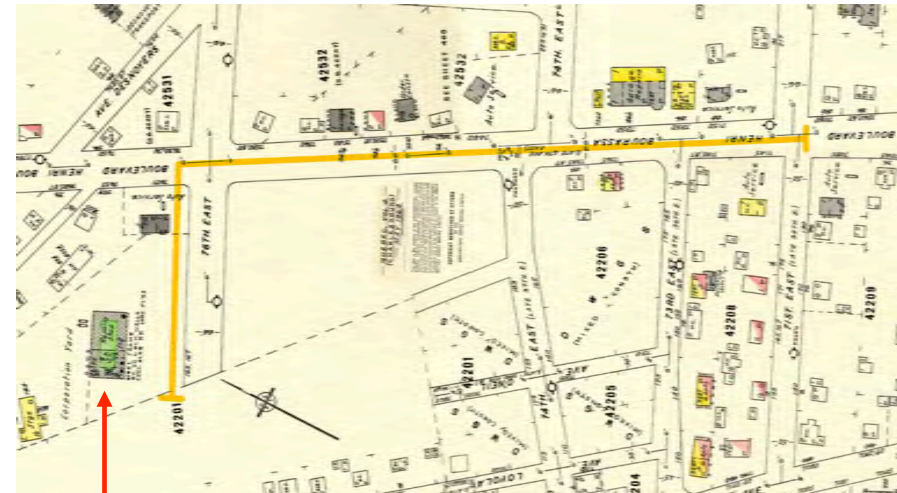
Figure 08

Portion de l'actuel boulevard Henri-Bourassa à l'intersection de la 76^e Rue Ouest en 1964. Le trait orangé représente le tracé approximatif du T-17. Underwriters Survey Bureau LTD. Quebec, Vol. IV, mai 1964, feuillets 456, 458, 459, 460.

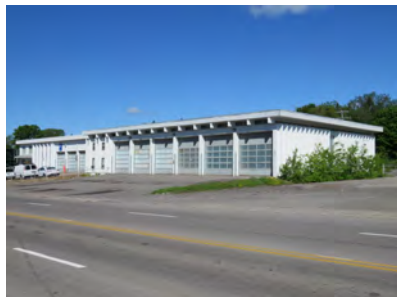
IMG_2425.jpg

167 - 171 76e Rue Est

Catégorie de bien: **Bâtiment moderne d'intérêt patrimonial**

8. Influences modernes, 1940-1980

8.1 Modernisme

Date estimée - Date connue
1957 - 1965

Louis-Philippe Lefevbre; La Roche, Ritchot et Déry

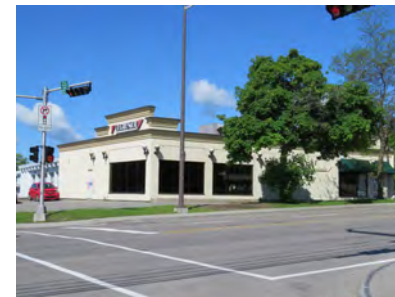
IMG_2435.jpg

7625 boulevard Henri-Bourassa

Catégorie de bien: **Bâtiment sans intérêt patrimonial**

8. Influences modernes, 1940-1980

8.1 Modernisme

Date estimée - Date connue
1958 -

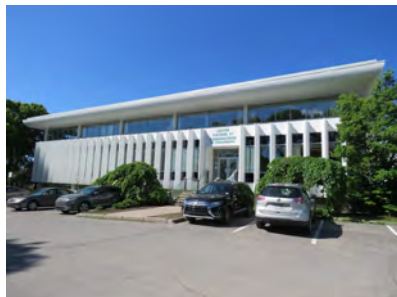
IMG_2438.jpg

Centre culturel et communautaire de Charlesbourg

7575 boulevard Henri-Bourassa

Catégorie de bien: **Bâtiment moderne d'intérêt patrimonial**

Date estimée - Date connue
1964 - 1965

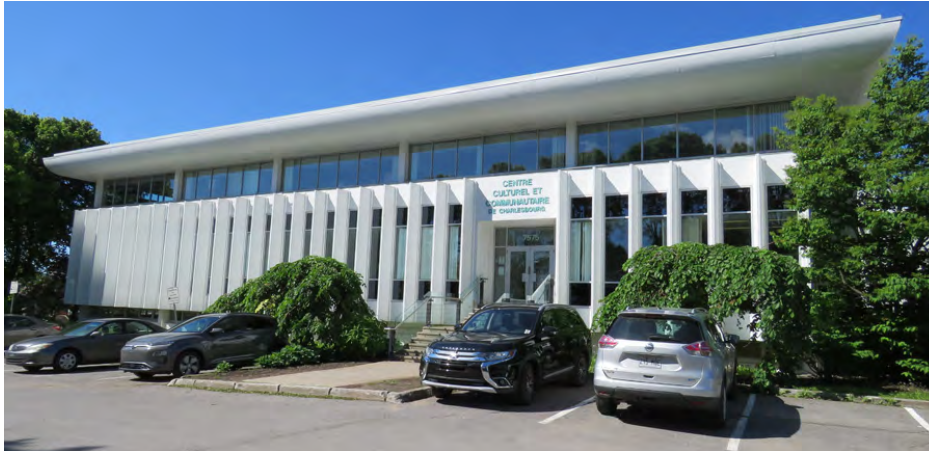
Centre communautaire et culturel de Charlesbourg. 7575, boulevard Henri-Bourassa.
Façade principale. Photo : IMG_2438.jpg

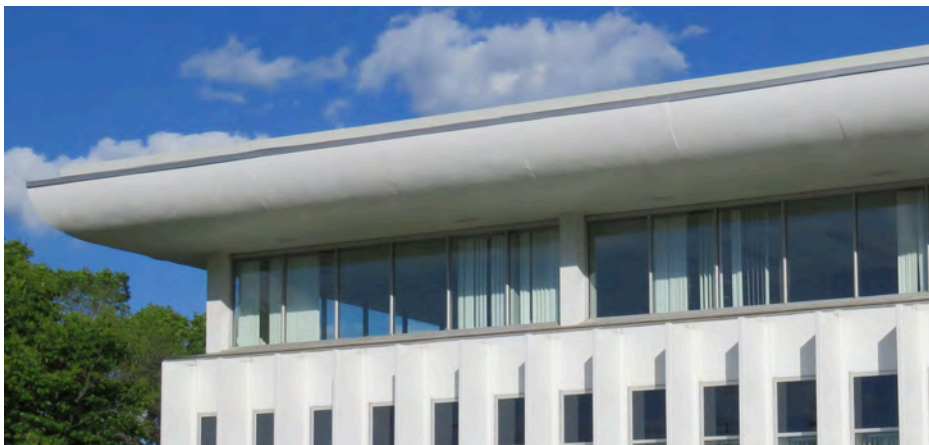
Extrémité de toiture en forme de coque renversée et bandeau de fenêtres à la partie supérieure des murs. Photo : IMG_2662.jpg

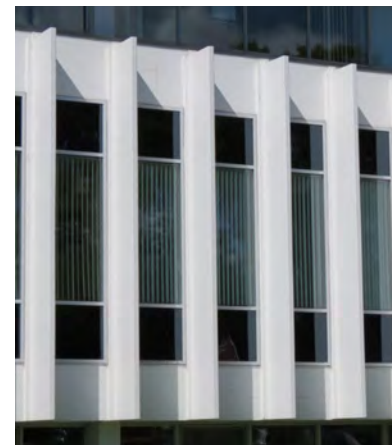
Bandes de béton faisant office de pare-soleil. Photo : IMG_2440.jpg
