VILLE DE MONTRÉAL

Étude géotechnique et caractérisation environnementale
Lots vacants nos 2 453 420 et 3 173 031
Entre la rue Hochelaga et le boulevard Souigny
Montréal, Québec

Date : **Le 17 mai 2011**

M027438-E1

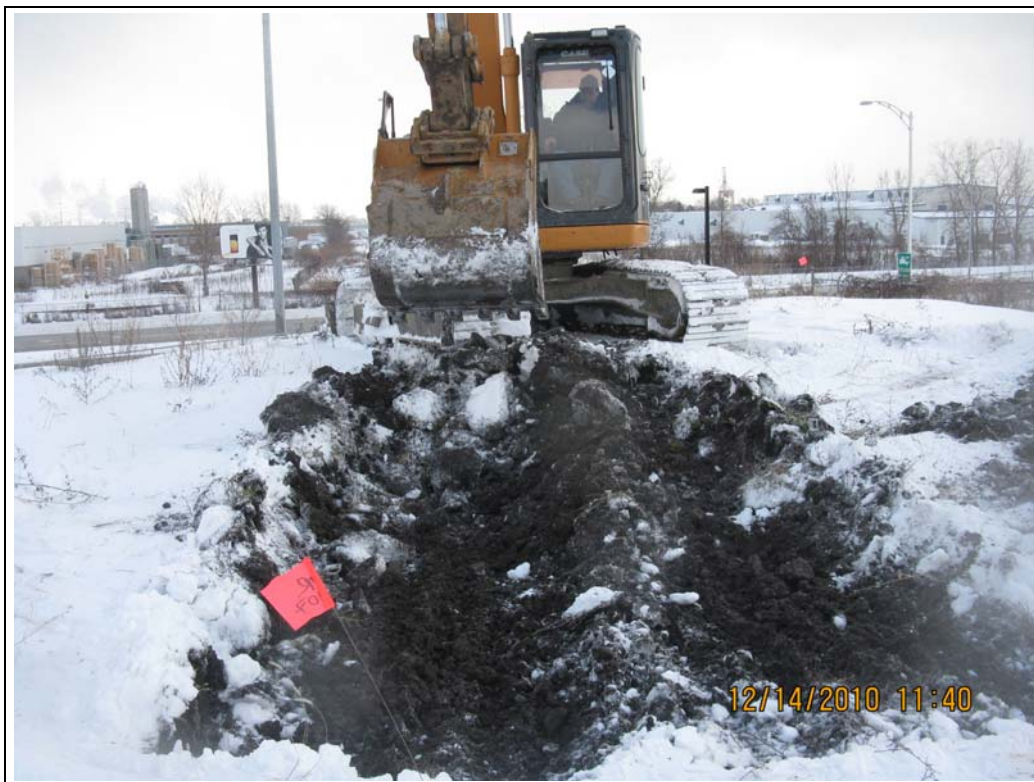
Photo No 2 – Réalisation de la tranchée TR-107.
