AMÉNAGEMENT HYDROÉLECTRIQUE DE LA TOULNUSTOUC

ÉTUDES COMPLÉMENTAIRES

**SENSIBILITÉ DES RIVES À L'ÉROSION
DANS LE SECTEUR À DÉBIT MODIFIÉ**

MARS 2001

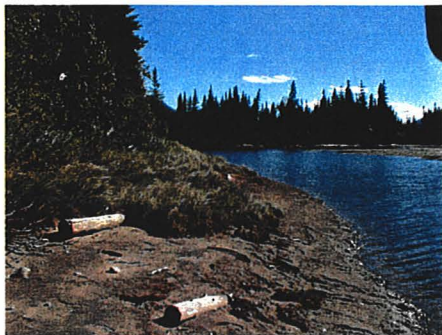
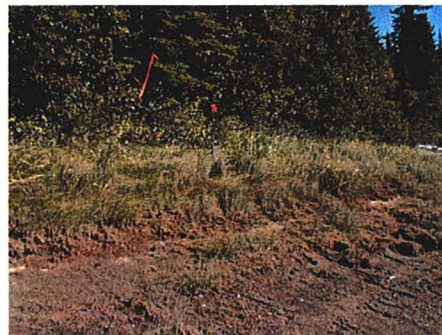
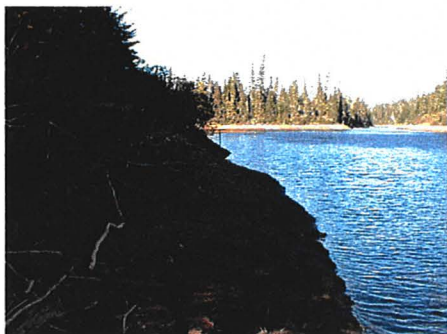
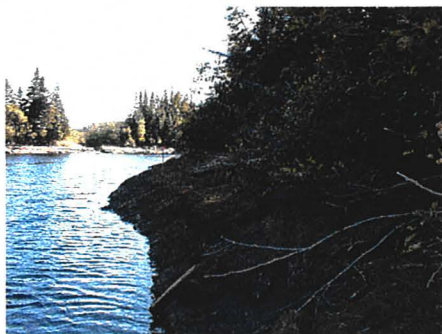
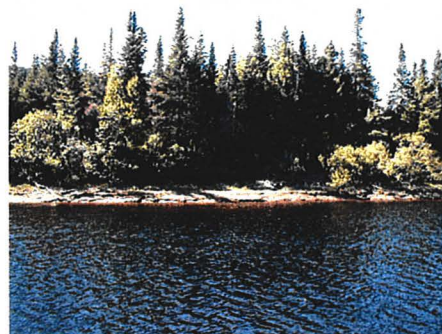
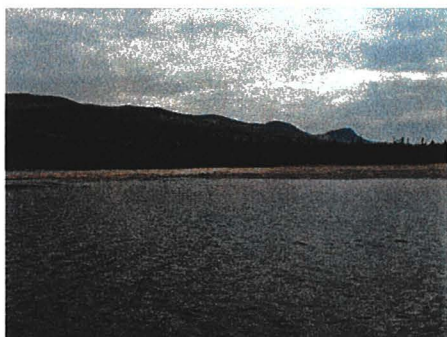
**Section bathymétrique:
00-TOU-44**

Partie nord-est de l'île

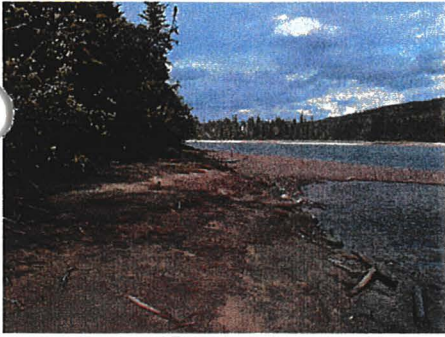
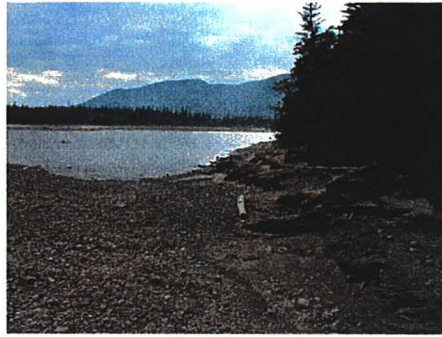
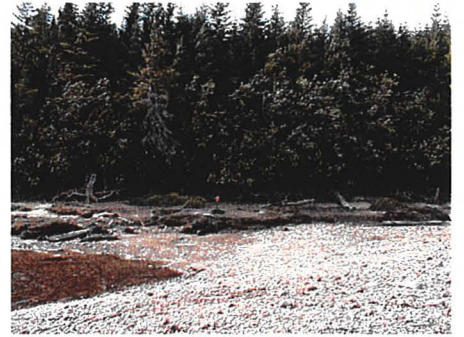
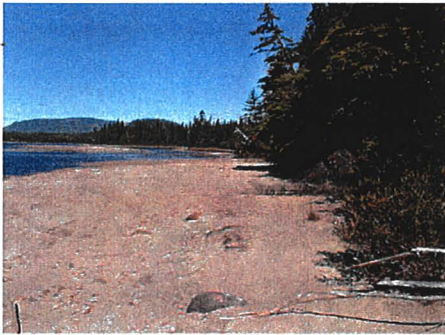
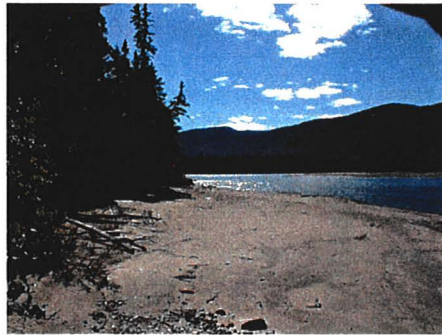
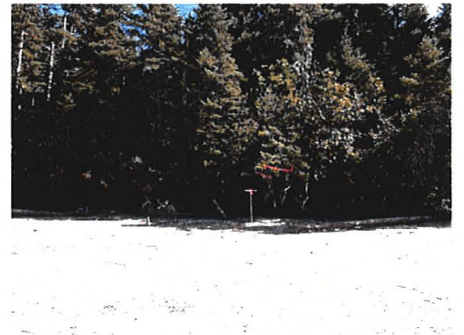
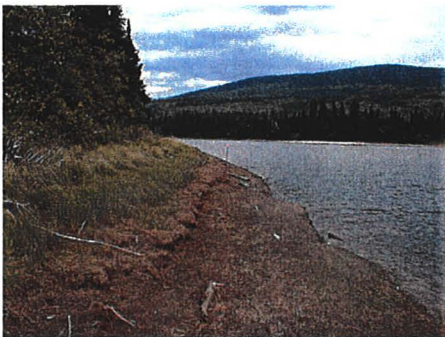
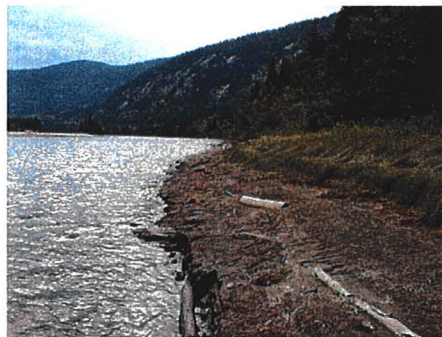
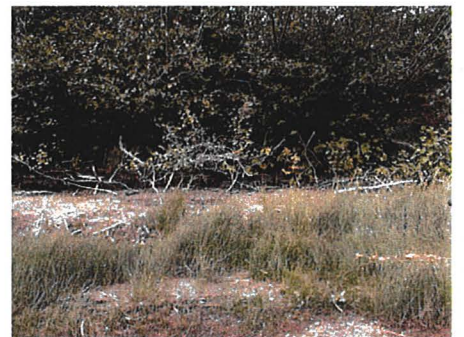
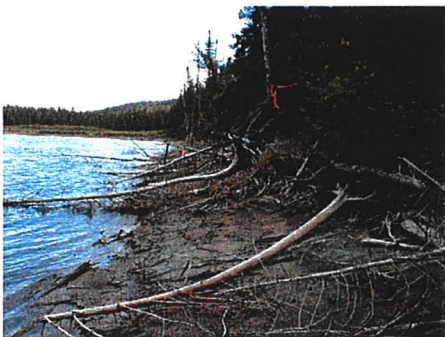
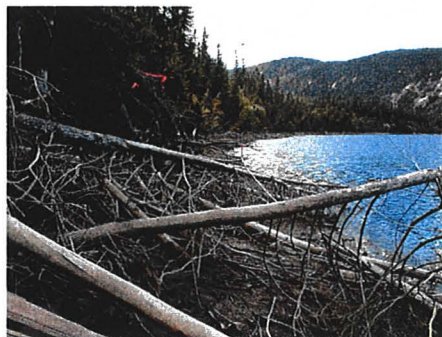
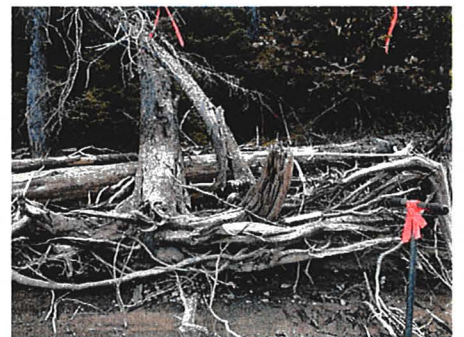
**Section bathymétrique:
00-TOU-43**

Érosion basale sévère

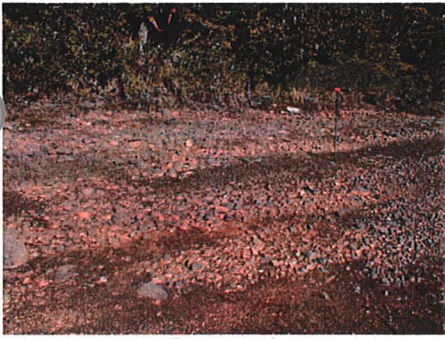
AP9100011.jpg
10/09/2000

Bas de talus relativement stable

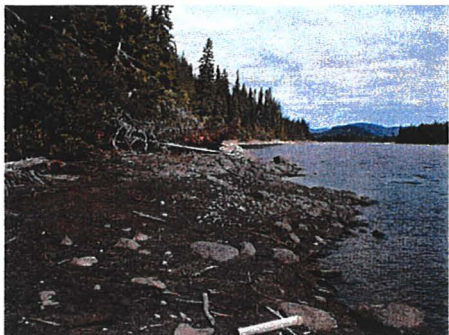
AP9100023.jpg
10/09/2000

Encoche d'érosion au bas du talus

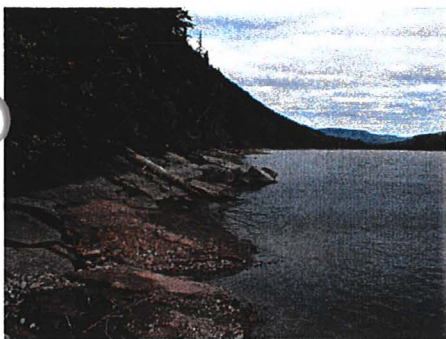
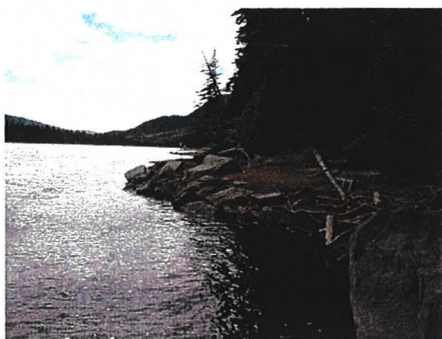
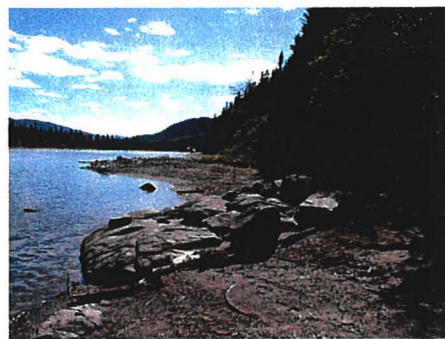
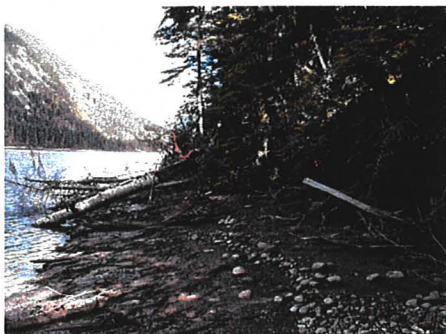
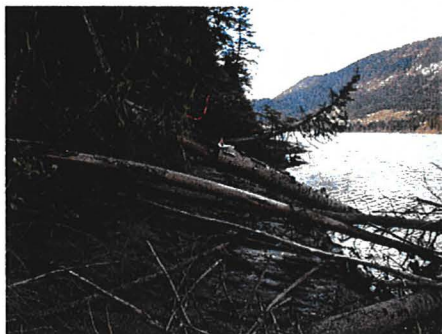
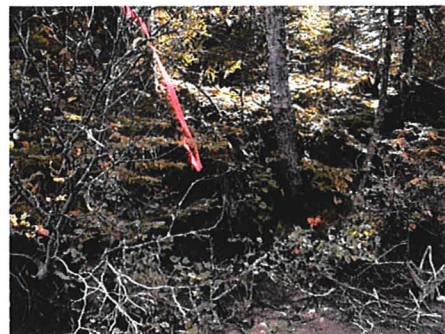
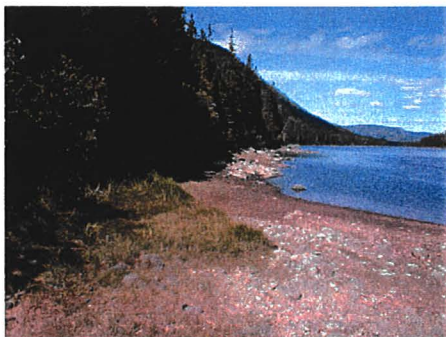
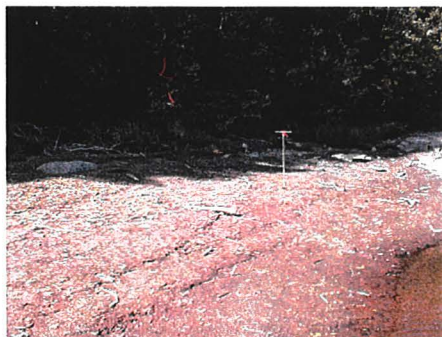
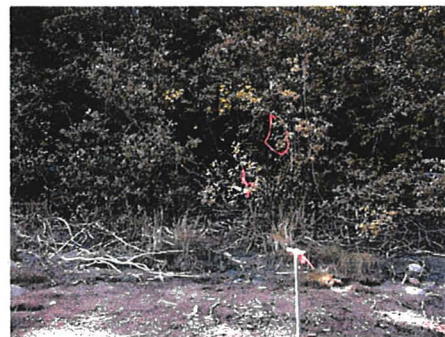
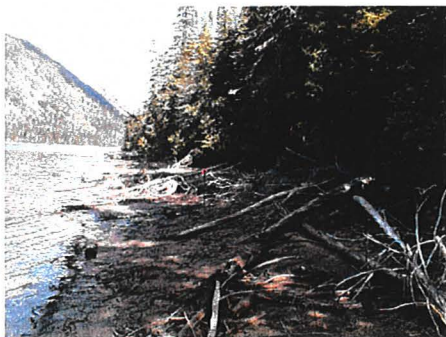
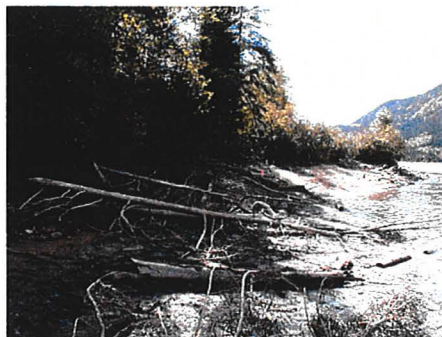
Encoche d'érosion relativement stable

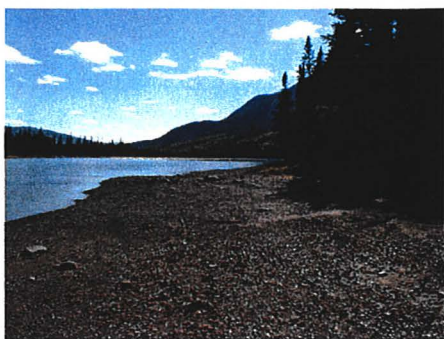
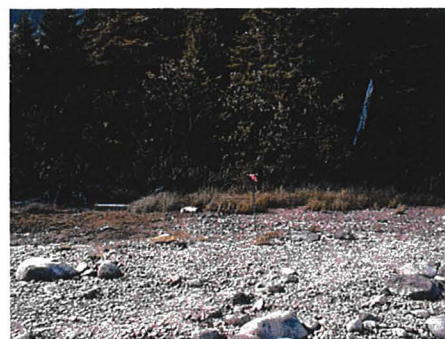
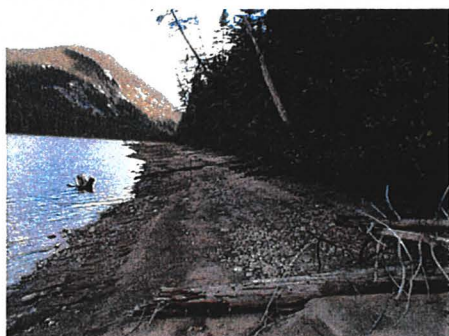
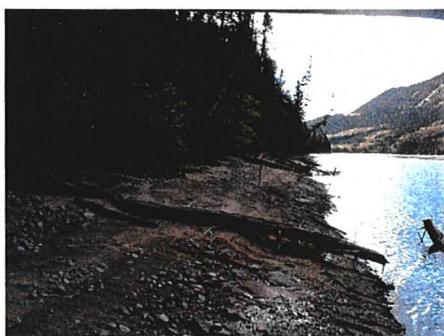
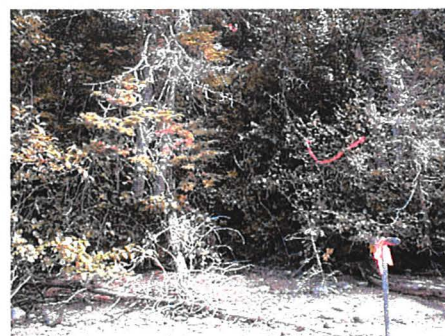
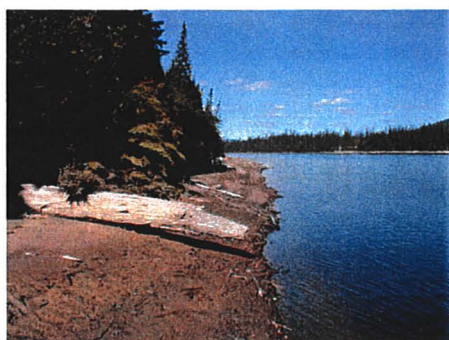
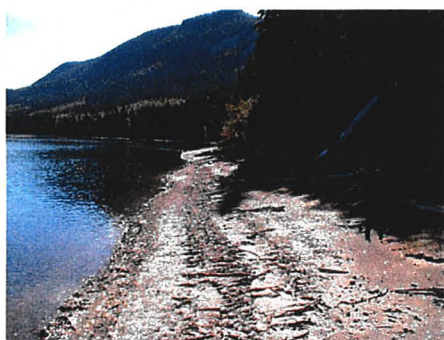
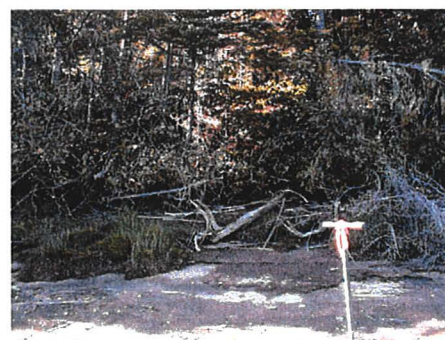
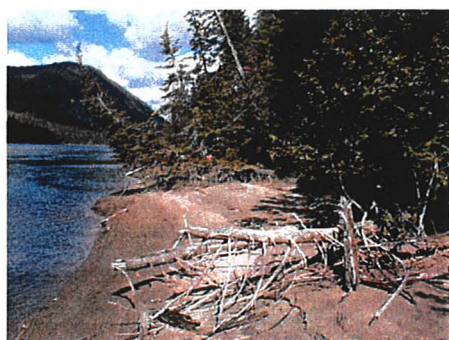
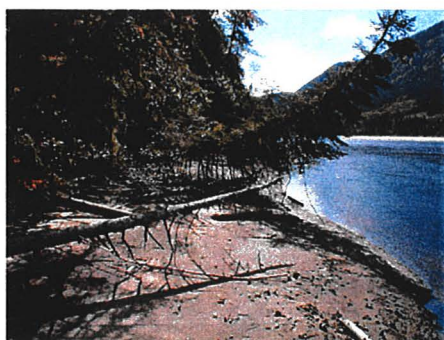
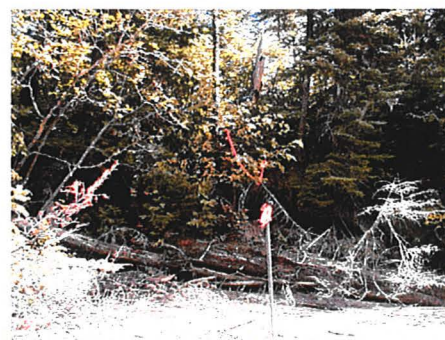
**Section bathymétrique:
00-TOU-31**

Encoche d'érosion au bas du talus
