Annexe C **Fiches descriptives des stations d'inventaire**

Caractérisation du milieu hydrique

N° de projet : 3355

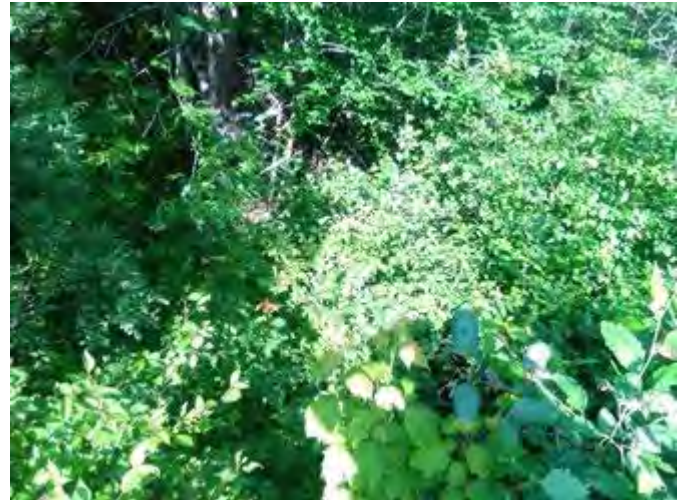
Vue aval de l'infrastructure existante

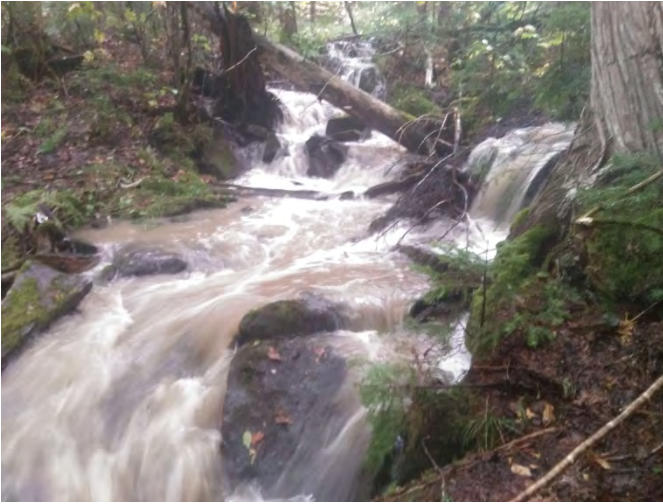
Obstacle infranchissable – Pente aval

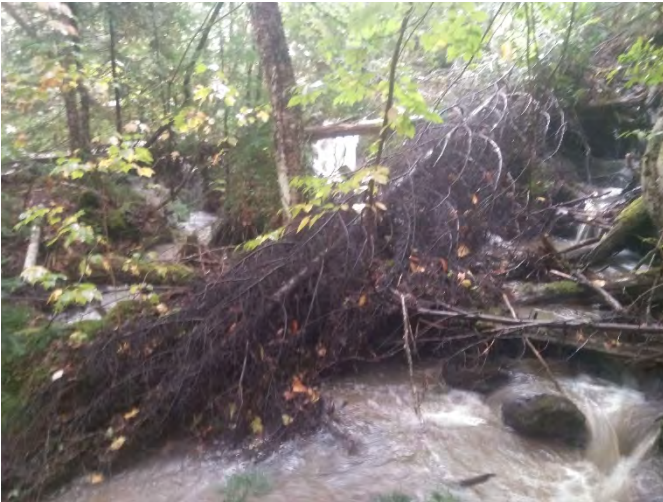
Obstacle infranchissable – Pente aval

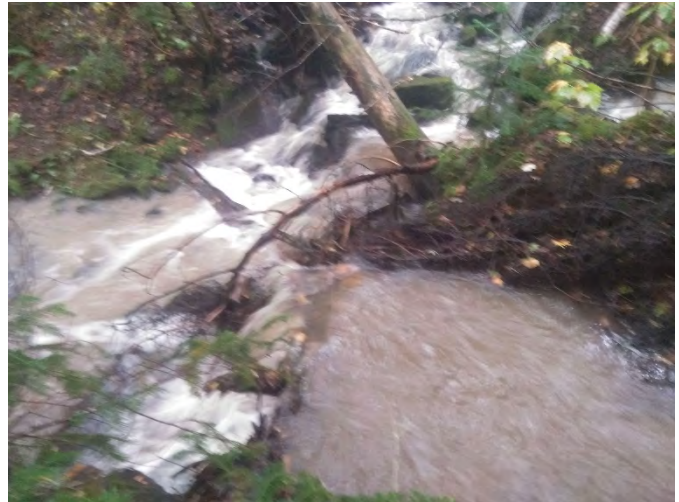
Obstacle infranchissable – Pente aval

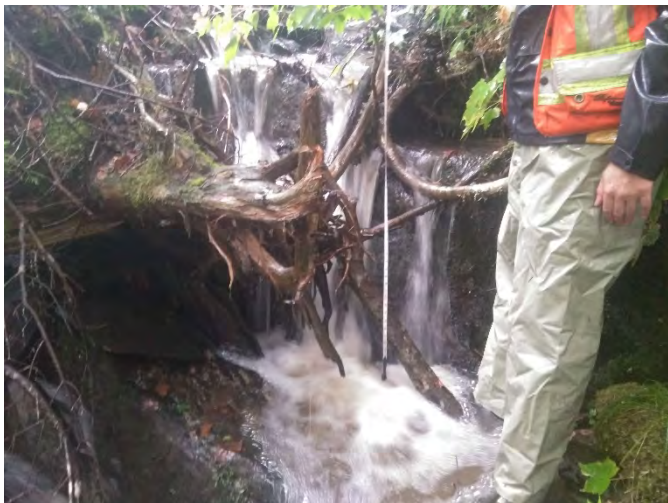
Obstacle infranchissable – Chute aval

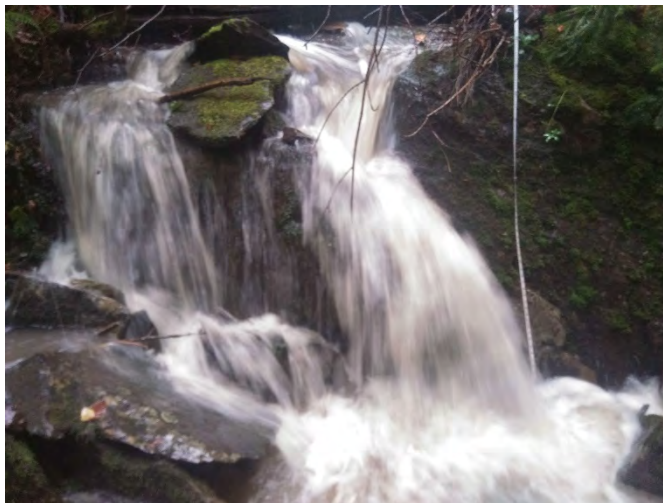
Obstacle infranchissable – Chute aval

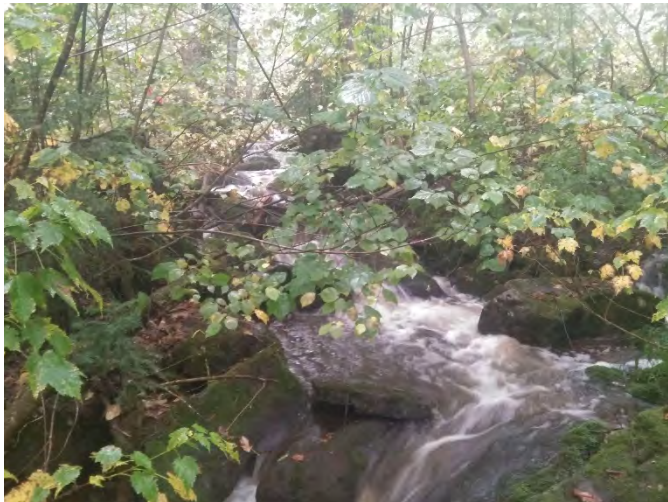
Obstacle infranchissable – Pente amont

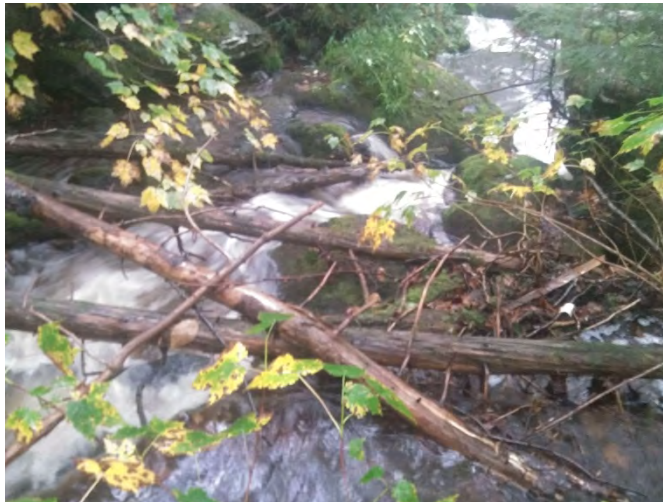
Obstacle infranchissable – Pente amont

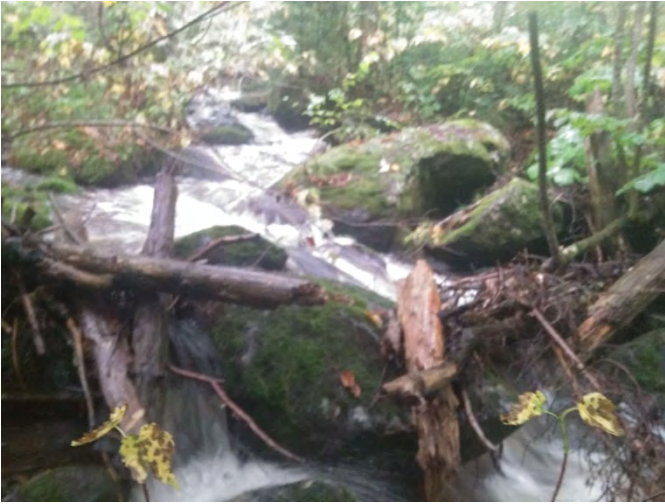
Obstacle infranchissable - Pente amont

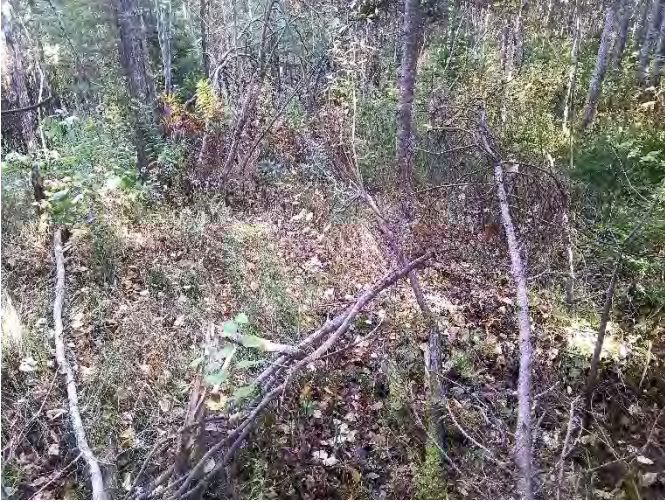
Obstacle infranchissable

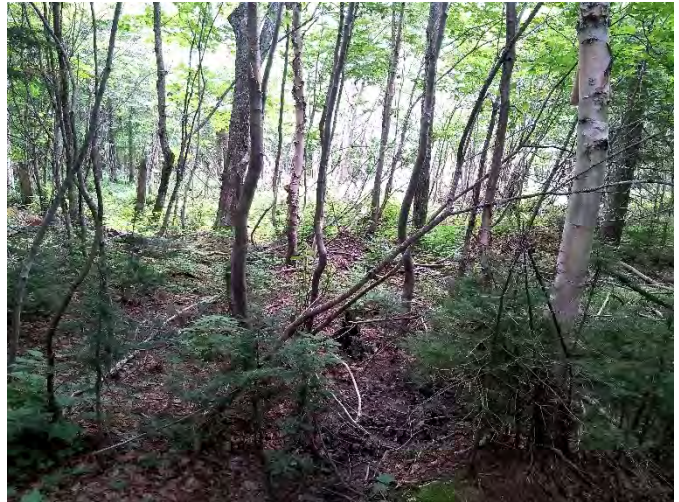
Obstacle infranchissable

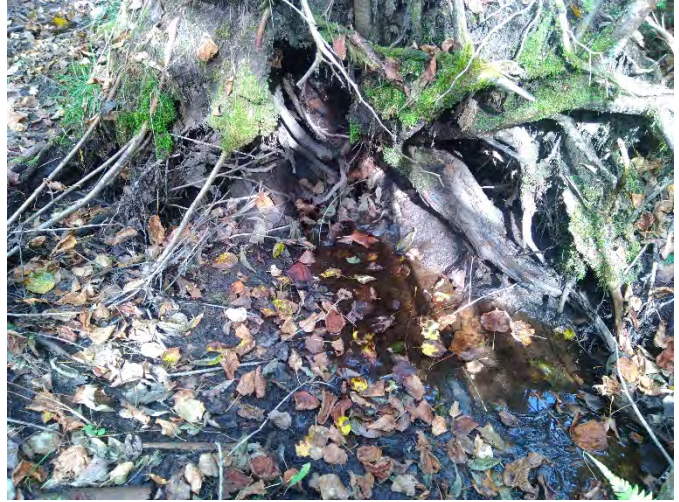
Obstacle infranchissable

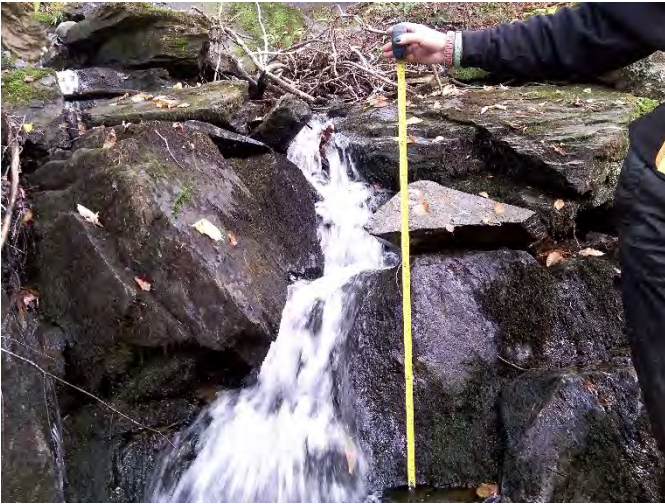
Obstacle infranchissable

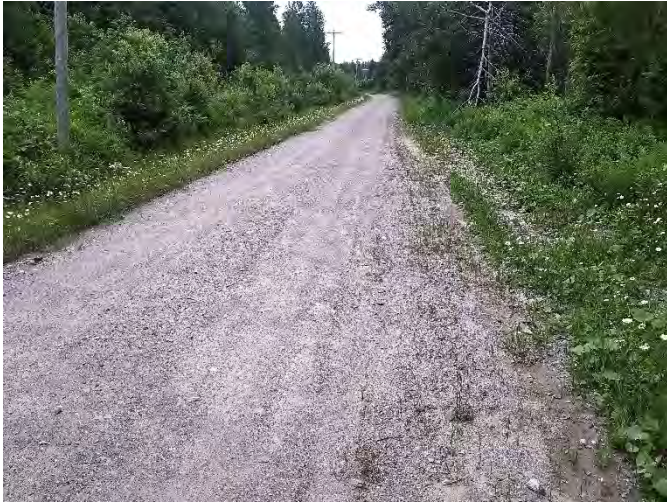
Perturbation, rive droite

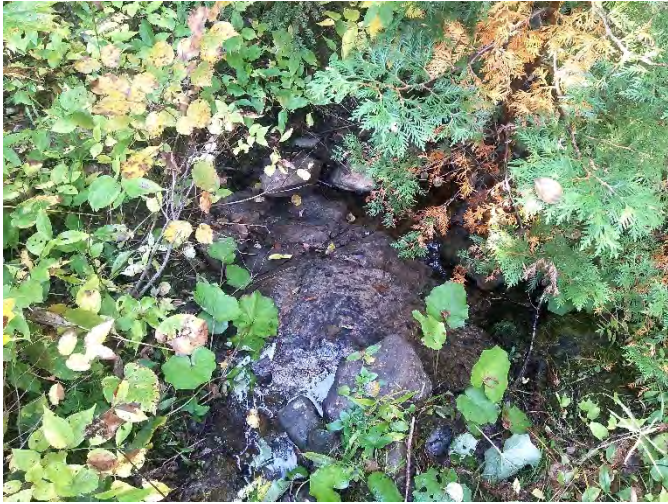
Obstacle infranchissable

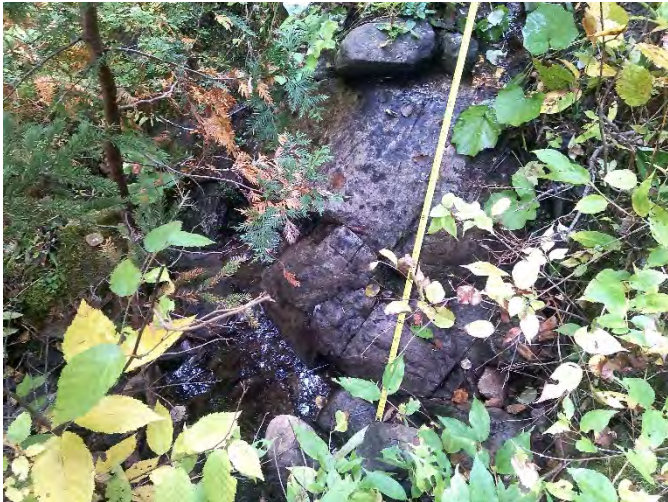
Obstacle infranchissable

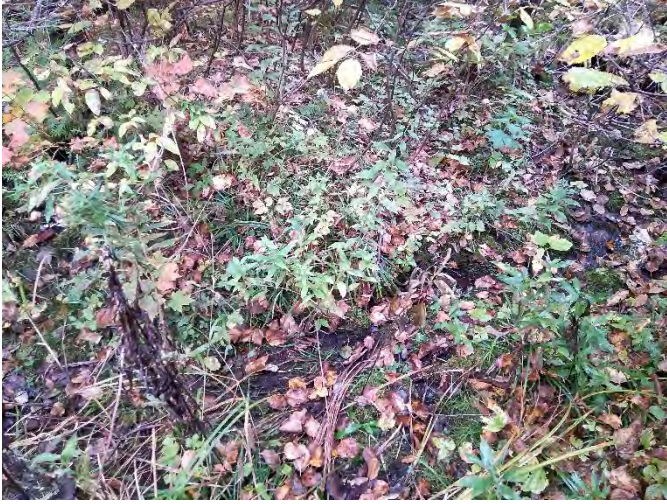
Obstacle infranchissable

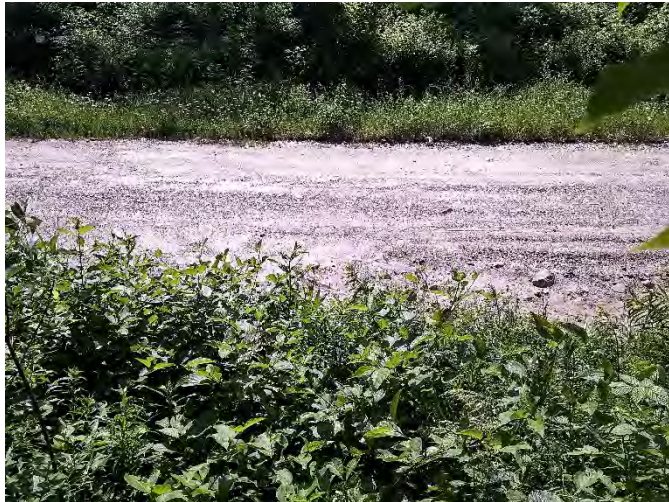
Perturbation, rive droite

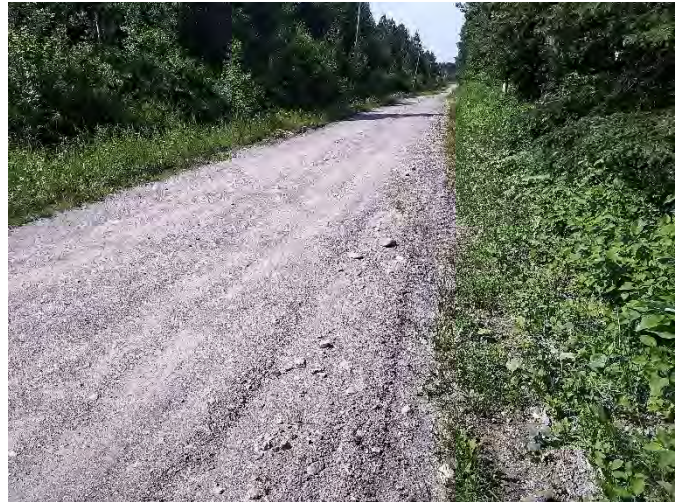
Perturbation, rive gauche

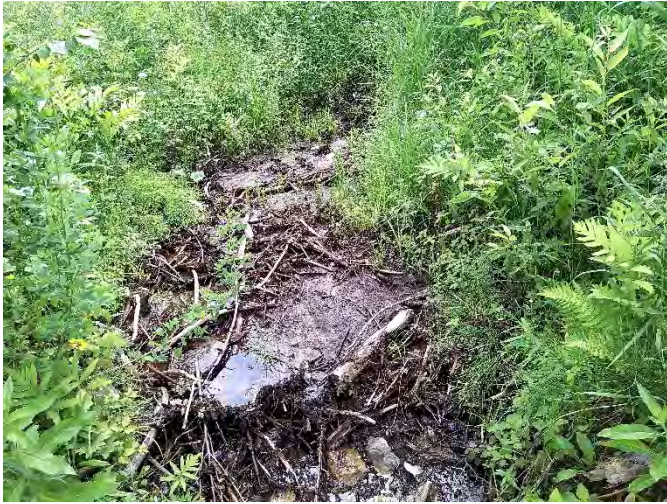
Méthode utilisée : Botanique experte ou biophysique Précisez : Type de tronçon : Hétérogène	Style fluvial du tronçon : Perturbé fossés, avec des angles à 90° Précisez : linearise à cause des Organisation du lit : Marche cuvette Largeur moyenne au niveau du débit plein bord (DPB) (m) : 0,8	Hauteur du DPB par rapport au niveau de l'eau (m) : 0,1 Largeur moyenne du littoral (m) : 1,3 Pente longitudinale (%) : 10
Perturbation Présence d'érosion du lit : Oui Présence de bois mort : Oui Obstacle à l'écoulement : Non Structures anthropiques : Oui Précisez : drain Autre perturbation : Non	Présence d'herbier aquatique : Non Plante émergente (%) : Plante flottante (%) : Plante submergée (%) : Algues (%) : Total de recouvrement (%) : Espèces :	Espèces exotiques envahissantes : Non Espèces : Recouvrement dans le littoral (%) :

Contexte hydrique, modifié / anthropique amont

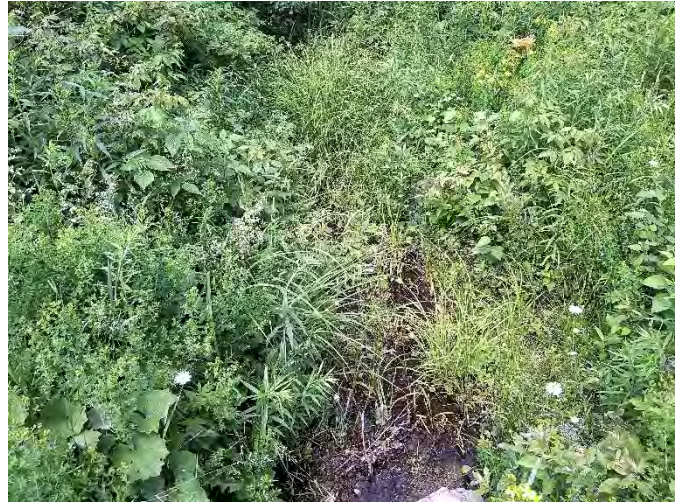
Contexte hydrique, modifié / anthropique aval

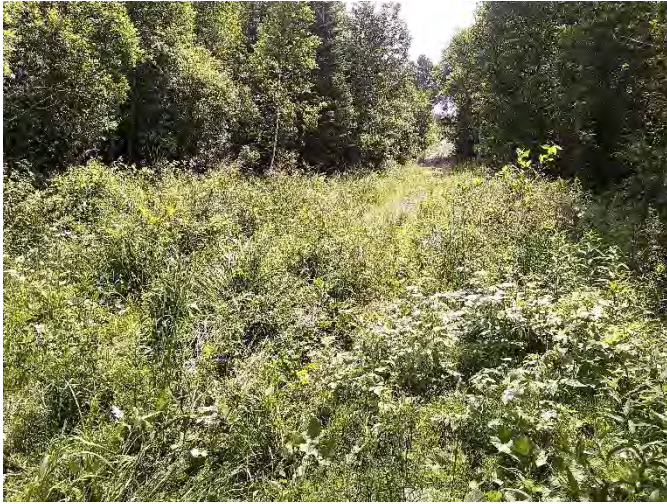
Perturbation, rive droite

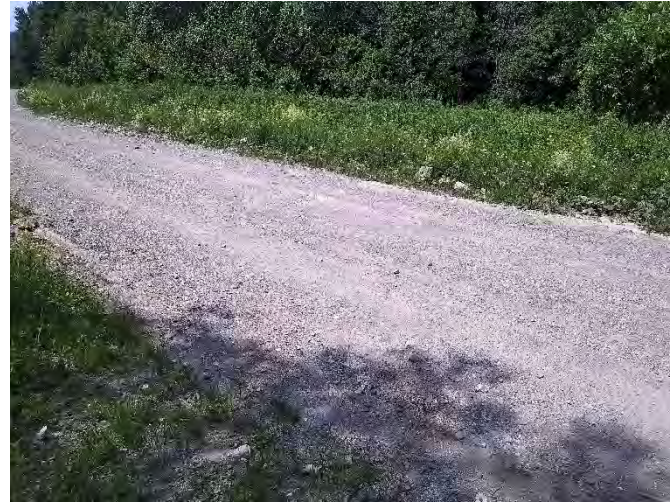
Perturbation, rive gauche

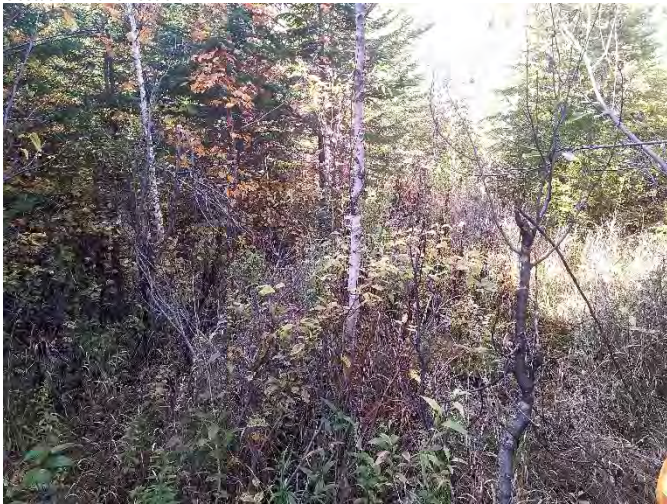
Obstacle infranchissable

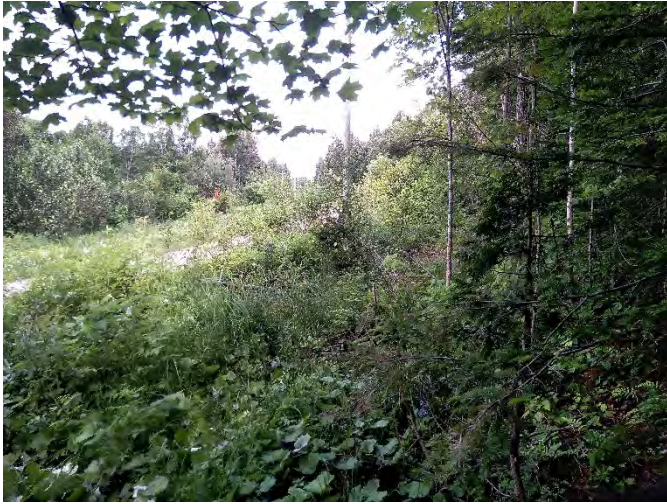
pert_dr-20230707-163810.jpg

Perturbation, rive droite

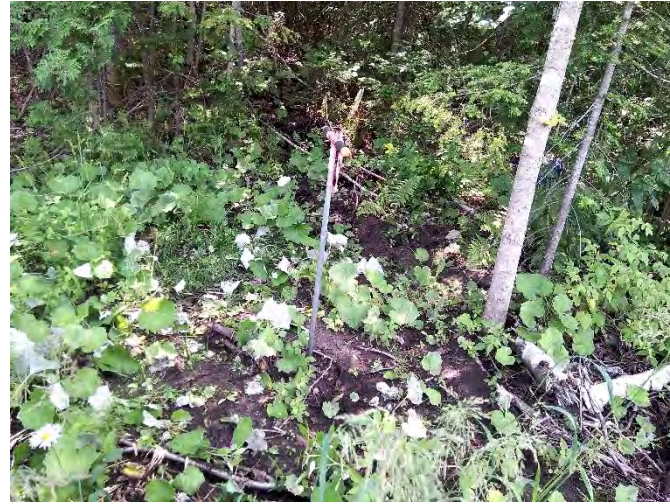
img_obs-20230707-163558.jpg

Obstacle infranchissable

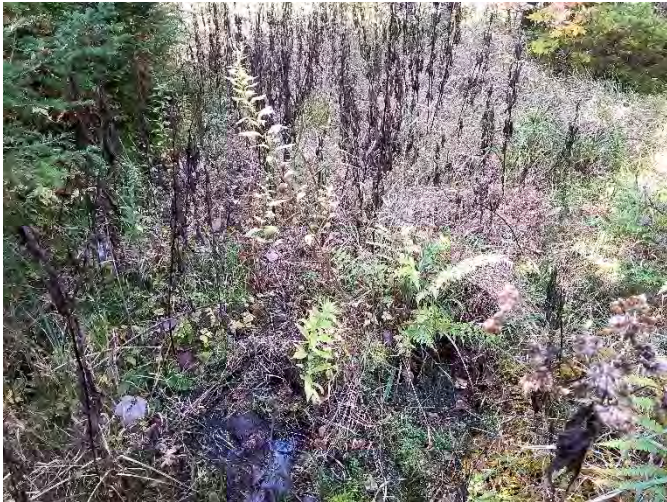
img_obs-20231002-152033.jpg

Obstacle infranchissable

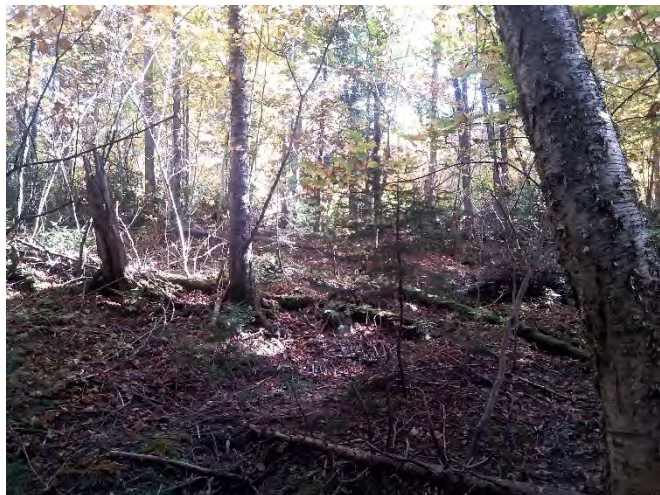
img_obs-20231002-160644.jpg

Obstacle infranchissable

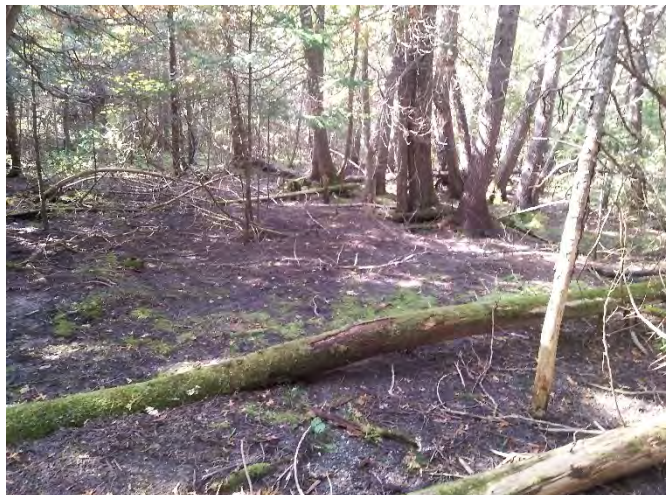
img_obs-20231002-160707.jpg

Obstacle infranchissable

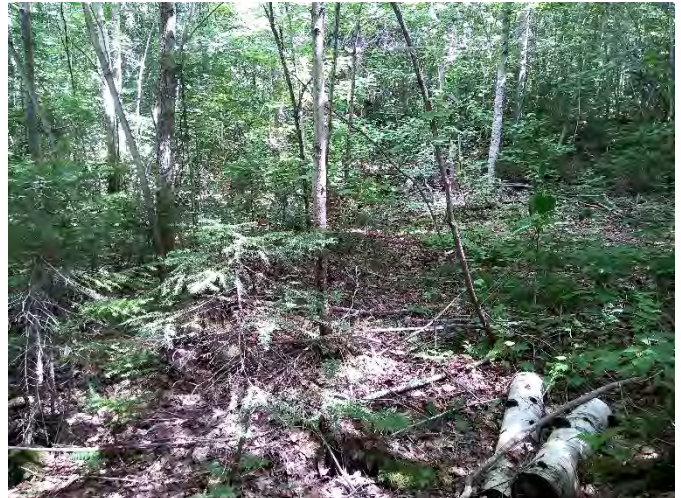
img_obs-20230707-174324.jpg

Obstacle infranchissable
